## Tutkintaselostus

B 3/2000 L

# Moottorivaurio Helsinki-Vantaan lentoasemalla 17.10.2000

Airbus A319

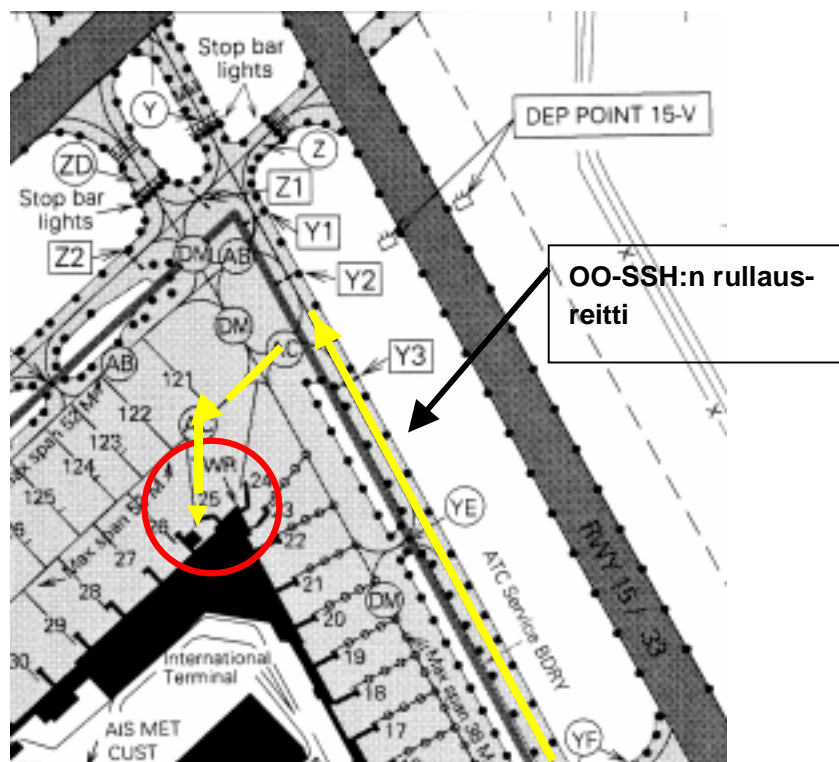
Kuva 1. Helsinki-Vantaan asematasoalueen yleisjärjestelyt ja OO-SSH:n rullausreitti seisontapaikalle n:o 25, jossa moottorivaurio tapahtui

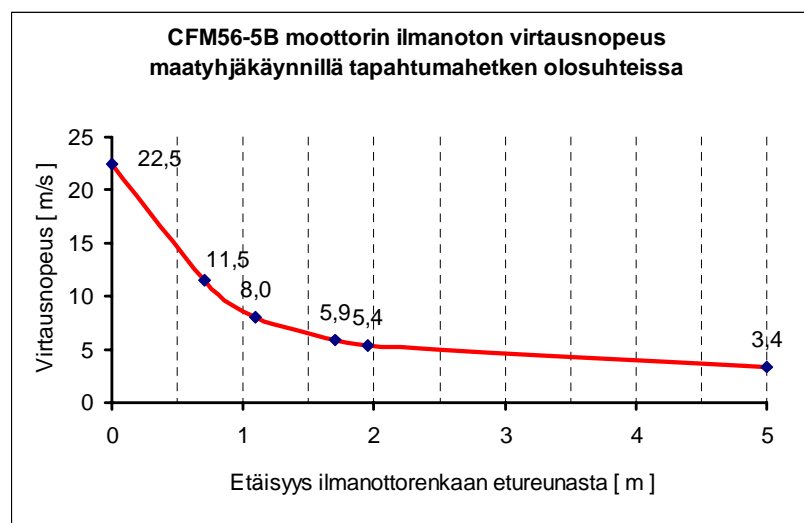
Ilmavirran nopeus kasvaa tällä alueella merkittävästi etäisyyden pienentyessä. Ilmavirran nopeus imuaukon johtoreunassa on noin 22,5 m/s (81 km/h) ja alueen reunoilla 2,2 m etäisyydellä noin 5 m/s (18 km/h).

Kuva 7. CFM56-5B-moottorin virtausnopeudet

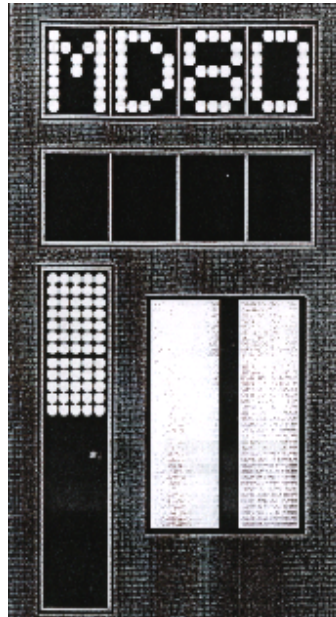
Kuva 8. APIS-näyttö, kun järjestelmään syötetty mallityyppi MD80 on pysäköinnin keskilinjalla 6,61–7,19 metrin etäisyydellä pysähtymiskohdasta

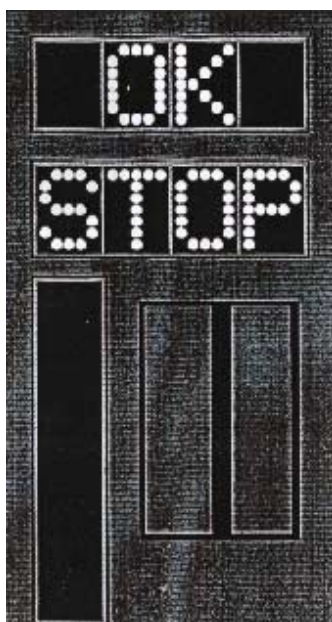
Kuva 9. APIS-näyttö, kun ilma-alus on järjestelmän mukaan oikealla pysähtymisalueella

Jos rullaus jatkuu yli hyväksytyyn alueen, STOP-merkin paikalle tulee vuorotellen TOO/FAR. Matkustajasiltaa ei mahdollisesti voida enää käyttää, ennen kuin kone on työnnetty puskulaitteella takaisin matkustajasillan kohdalle. Tässä tilanteessa lyhytrunkoisten siipimoottoreilla varustettujen koneiden moottori tulee vaarallisen lähelle kiinteitä rakenteita, esim. A319:ssä etäisyys on enintään noin 70 cm.
