Tutkintaselostus

C 8/2000 L

Helikopterin lentovaurio Vammalassa 24.3.2000

Robinson R22 Mariner, OH-HWC

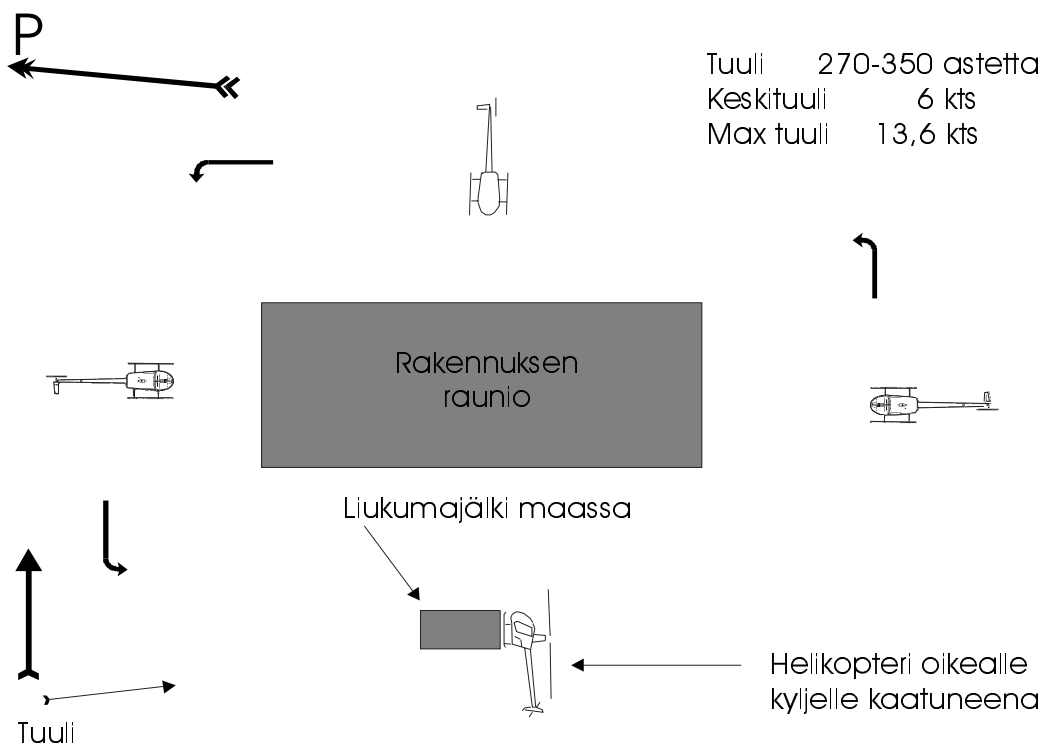
Kuva 2

Vallinneissa olosuhteissa suuri vasemman jalan tarve kääntäessä raunion läntiselle pitkälle sivulle myötätuuleen on lisännyt tehon tarvetta huomattavasti. Ohjaaja ei ole lisännyt tehoa tarpeeksi, jolloin helikopteri on lähtenyt vajoamaan noin metrin leijuntakorkeudesta. Korkeuden arviointi on ollut vaikeaa, koska pelto on ollut täysin valkean lumen peittämä. Tämän seurauksena helikopteri vajosi maahan asti ja liukui oikea kylki edellä nokan osoittaessa raunioon noin viiden metrin matkan. Helikopteri kaatui lopulta oikealle kyljelleen noin kahdeksan metrin päässä rauniosta ja vaurioitui pahoin.

Karttapiirros tapahtumapaikasta.
