## Tutkintaselostus

B 5/2001 L

### **Raekuurovaurio Helsingin länsipuolella 21.7.2001**

Douglas DC-9-81

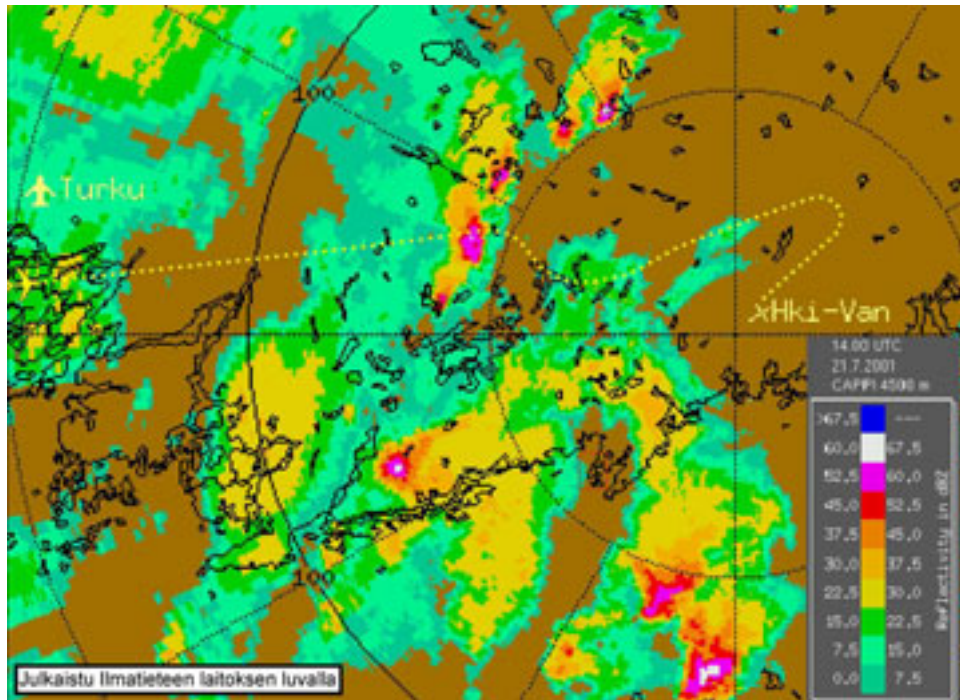
Kuva 3. Säätutkan kuva kello 14.00 korkeustasosta 4500 metriä

SAS1700 lensi CB-pilven soluun klo 14.07. Kuvassa 3 kone on lentopinnalla 290 ennen liu'un aloittamista. Koneen tuleva lentoreitti on merkitty pisteviivalla. Kuvassa 4 kone on lähestymässä kiitotietä 22. Koneen toteutunut lentoreitti on merkitty yhtenäisellä viivalla. Pilvi on liikkunut kuvien 3 ja 4 välisenä aikana pohjois-koilliseen.
