Tutkintaselostus

C 7/2001 L

Porrastuksen alitus Helsinki-Vantaan länsipuolella 15.11.2001

OH-KRB ATR72

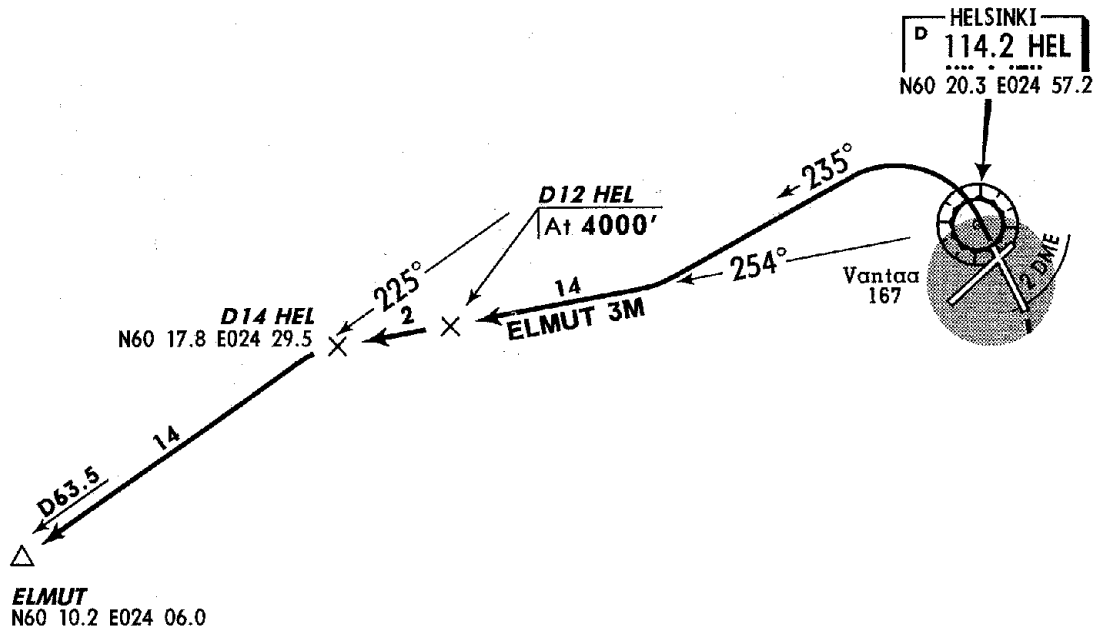
Kuva 4. Vakiolähtöreitti EL MUT3M

KFB641 lähti kiitotieltä 33 klo 21.30 ja seurasi ELMUT3M vakiolähtöreittiä. Se sai selvityksen nousta lentopinnalle 70. Ilma-alusten lentoradat olivat leikkaavat. FIN8902 ei seurannut vakiotuloreittiä, vaan lensi tutkaohjaussuuntaa 120°, joten lentoratojen leikkauspiste siirtyi vakiolähtöreitteihin nähden jonkin verran kauemmaksi länteen.
