Tutkintaselostus

B 1/2003 L

Lento-onnettomuus Pertunmaalla 23.2.2003

Cessna 172N

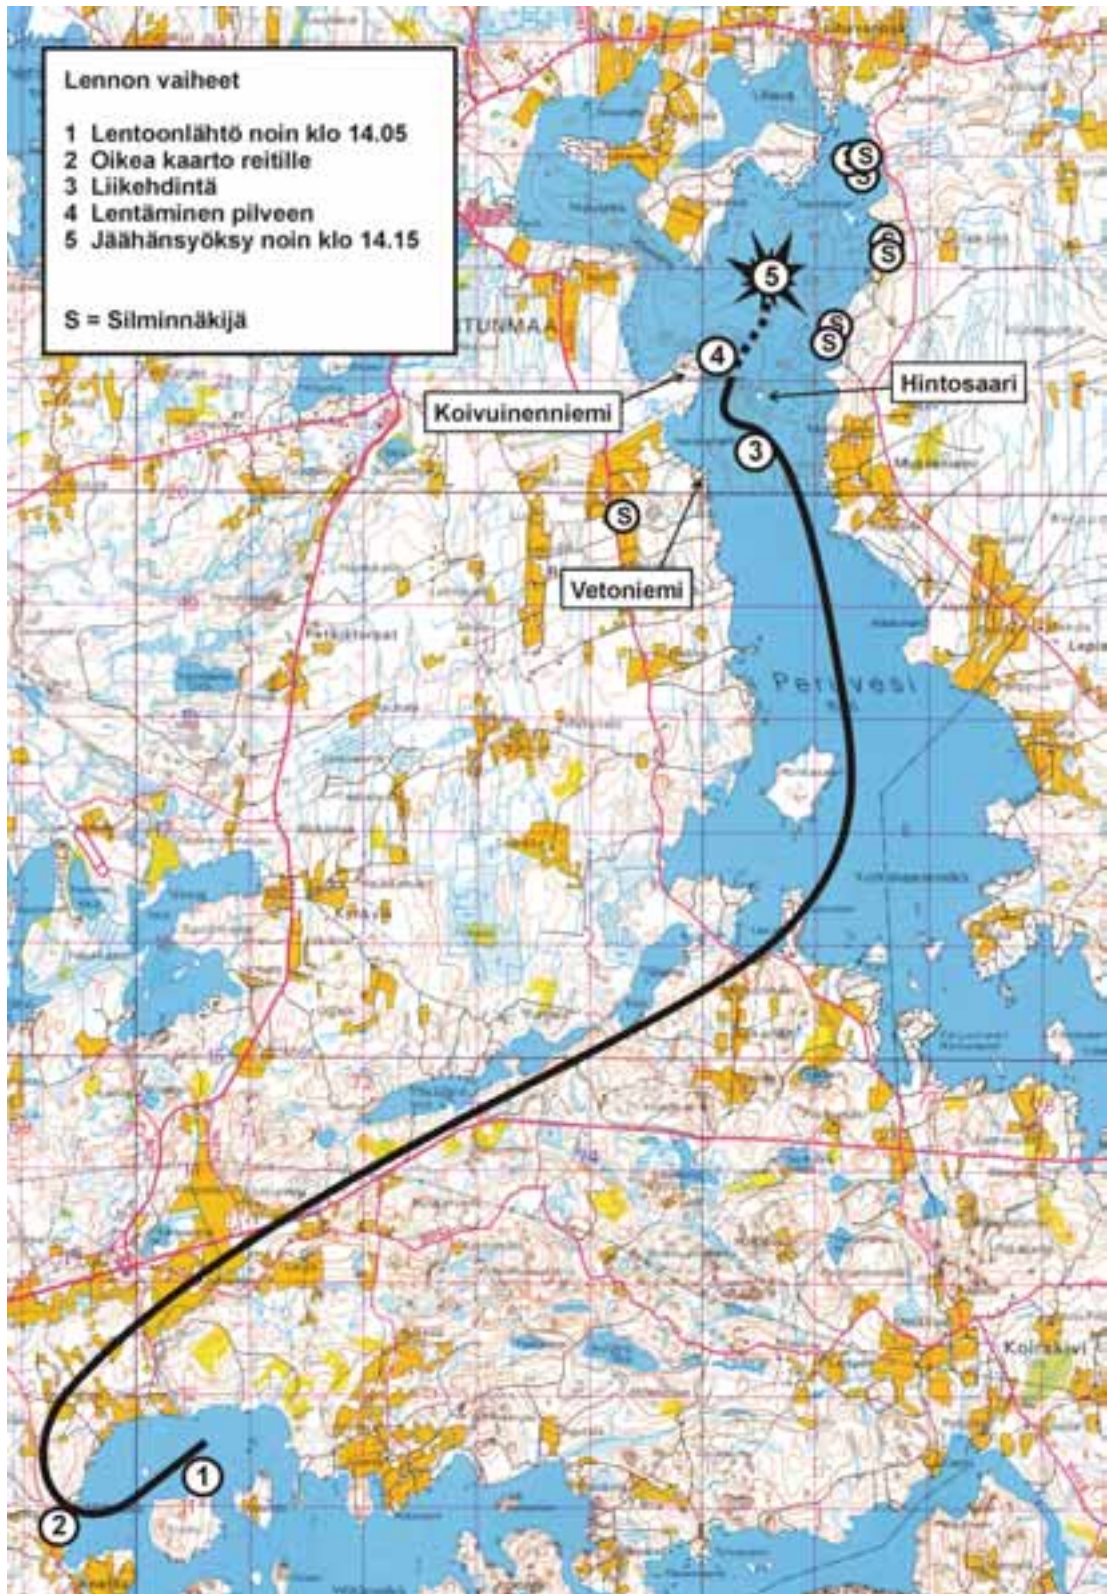
Kuva 1. Arvioitu lentoreitti

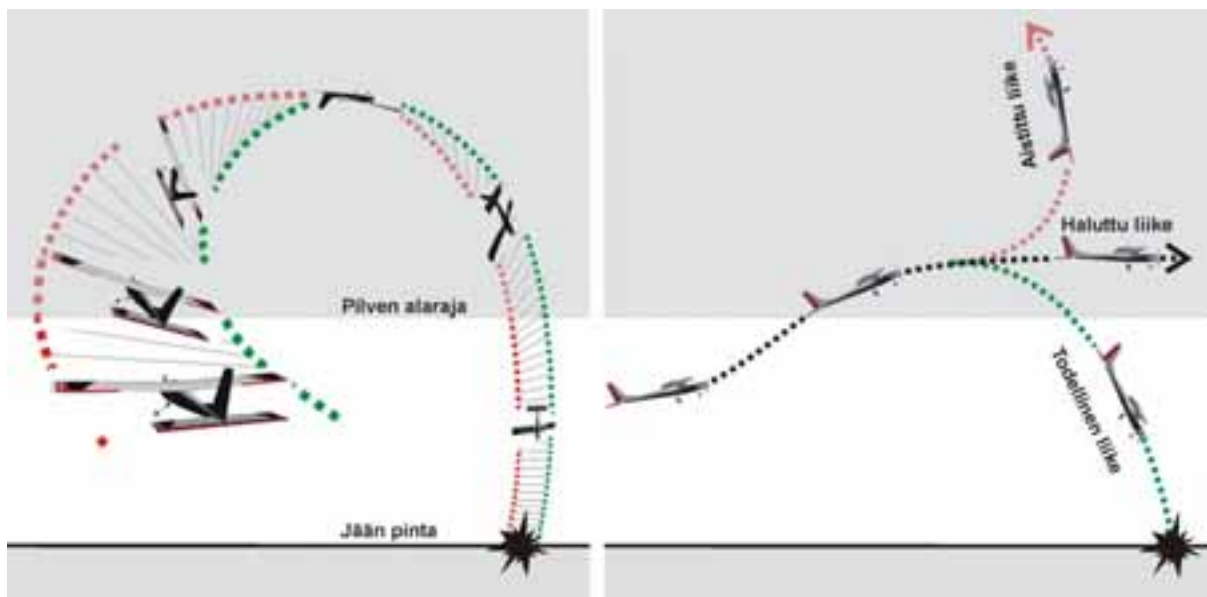
Toinen mahdollinen selitys tapahtumille pilvessä on se, että noususta vaakalentoon siirtäessä ulkopuolisen liikkeen (negatiivinen G) ja nopeuden lisääntymisen yhteisvaikutuksesta istuinpaikka-aistin tuntema voimavektori kääntyi taaksepäin ja lopulta jopa ylöspäin. Jos ohjaaja piti tätä maan vetovoiman kiihtyvyytenä, oli seurauksena voimakas tunne taaksepäin ja lopulta ylösalaisin kaatumisesta. Korjauksena oli voimakas ohjaimilla suoritettu työntö, jonka seurauksena harha vain paheni ja kone joutui todellisudessa jyrkkään syöksyyn.

Edellä esitetyjä teorioita tukee lentokoneen pystysuora törmäysasento menosuuntaan.

Kuva 6. Tutkintalautakunnan arvioimat periaatekuvat mahdollisista lentoradoista pilvessä
