## Tutkintaselostus

B3/2008L

### Lento-onnettomuus Taipalsaarella 15.8.2008

Piper PA-28R-200 Arrow II

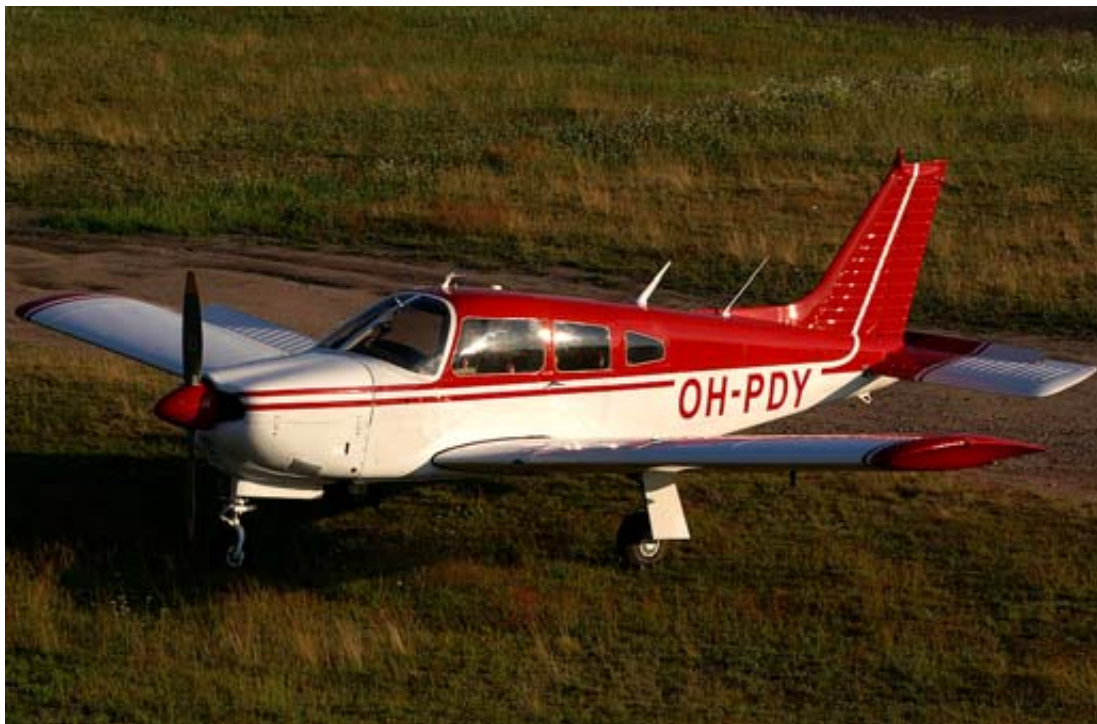
Kuva 1. OH-PDY kuvattuna kesällä 2007. Kuvannut: Marko Koponen

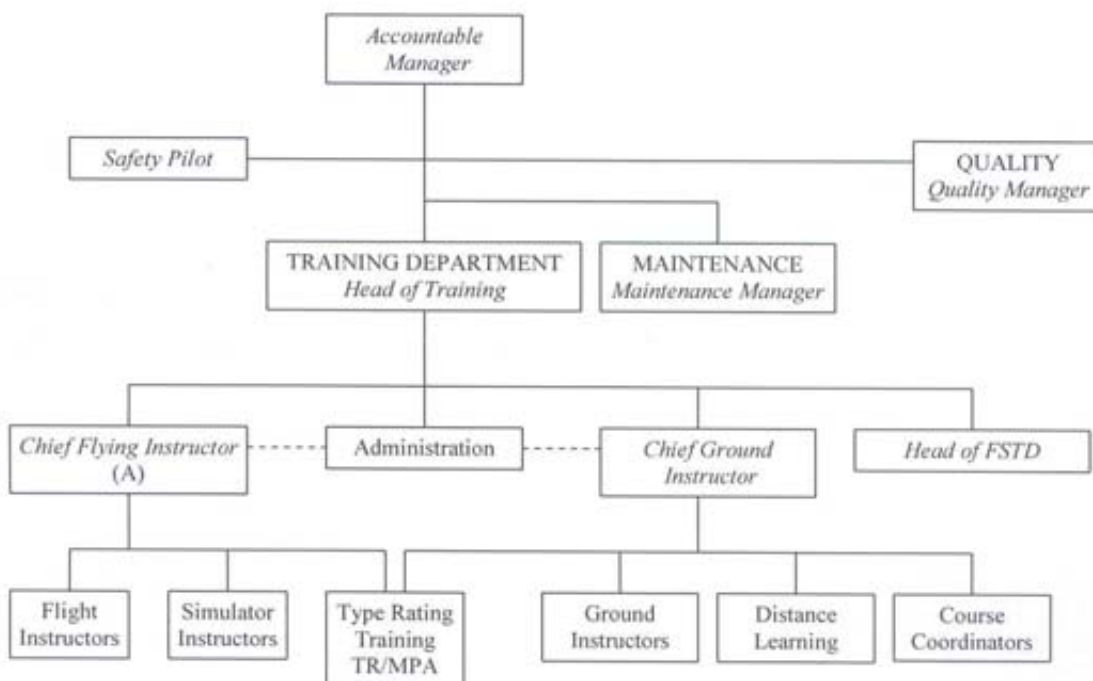
Voimassa olleessa toimintakäsikirjassa ollut organisaatiokaavio oli muuten oikea, mutta vastuuhenkilöiden nimet eivät olleet ajan tasalla.

Kuva 7. Lentokoulun organisaatio.

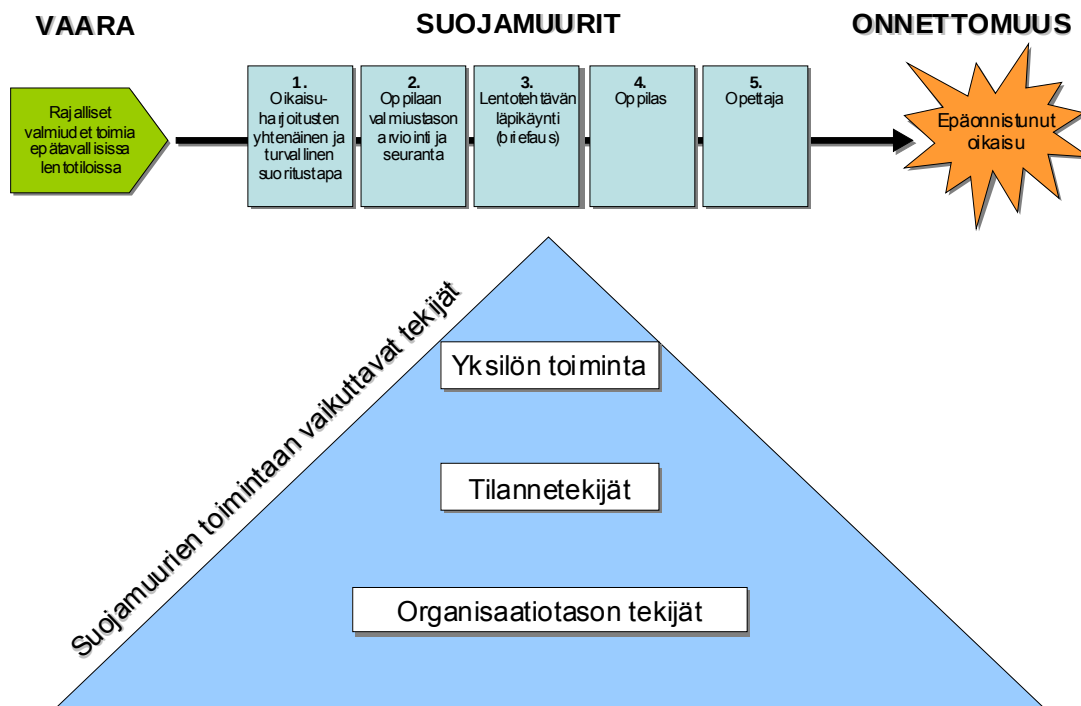
Tarkastelun perustana on käytetty James Reasonin kehittämää onnettomuuden syntymistä kuvaavaa mallia. Sen pohjalta on rakennettu epätavallisesta lentotilasta oikaisun yhteydessä tapahtuvan onnettomuuden syntyä kuvaava teoreettinen malli (kuva 10). Mallin osia ovat uhkaava vaara, onnettomuus sekä näiden välissä olevat suojamuurit, joiden tarkoituksena on estää vaaran kehittyminen onnettomuudeksi. Edelleen malliin sisältyvät yksilön toiminta sekä tilanne- ja organisaatiotason tekijät, jotka altistavat onnettomuudelle vaikuttamalla suojamuureihin.

Kuva 10. Epätavallisesta lentotilasta oikaisussa tapahtuvan onnettomuuden synty

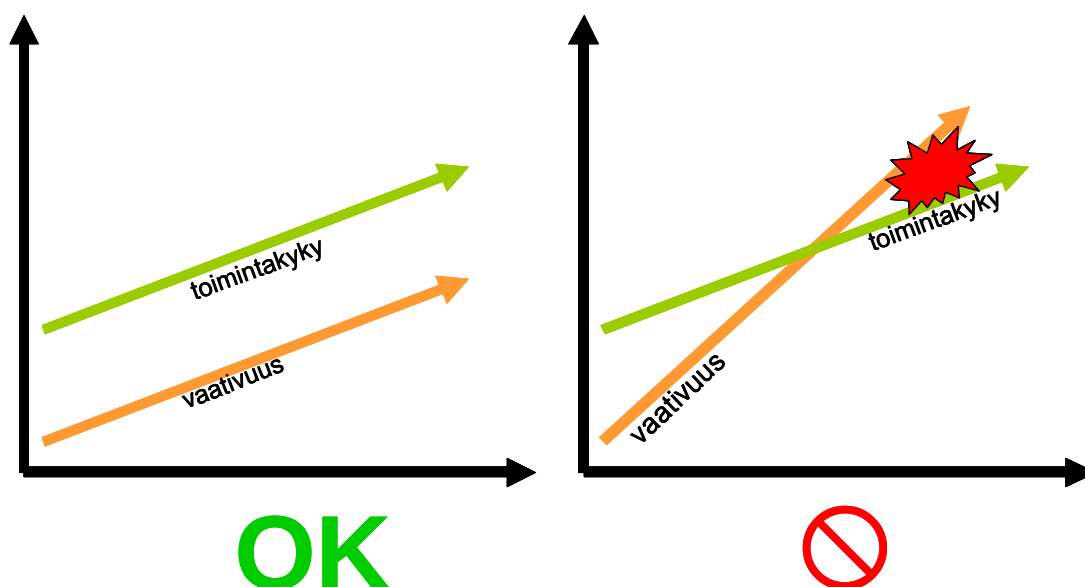
Uhkaavan vaaran muodostavat tässä tapauksessa konetta ohjanneen lento-oppilaan rajalliset valmiudet toimia epätavallisissa lentotiloissa. Valmiuksien rajallisuus voi johtua tiedoissa tai taidoissa olevista puutteista, vähäisestä kokemuksesta tai tilannekohtaisista ohjaajan toimintakykyä heikentävistä tekijöistä. Näitä voivat olla esim. väsymys, jännitys tai sairaus. Vaaralliseksi tilanne muodostuu silloin, kun tilanteen asettamat vaatimukset ylittävät ohjaajan toimintakyvyn rajat (kuva 11). Kokemattomien ohjaajien toimintakyvyn rajat tulevat vastaan vähemmän vaativissa tilanteissa kuin kokeneempien ohjaajien.

Kuva 11. Ohjaajan toimintakyky ja lentotehtävän vaativuus. Turvallinen ja vaarallinen tilanne.
