Tutkintaselostus

C4/2008L

Porrastusminimin alitus esteeseen Helsingin lähestymisalueella 26.3.2008

BOEING 737-300

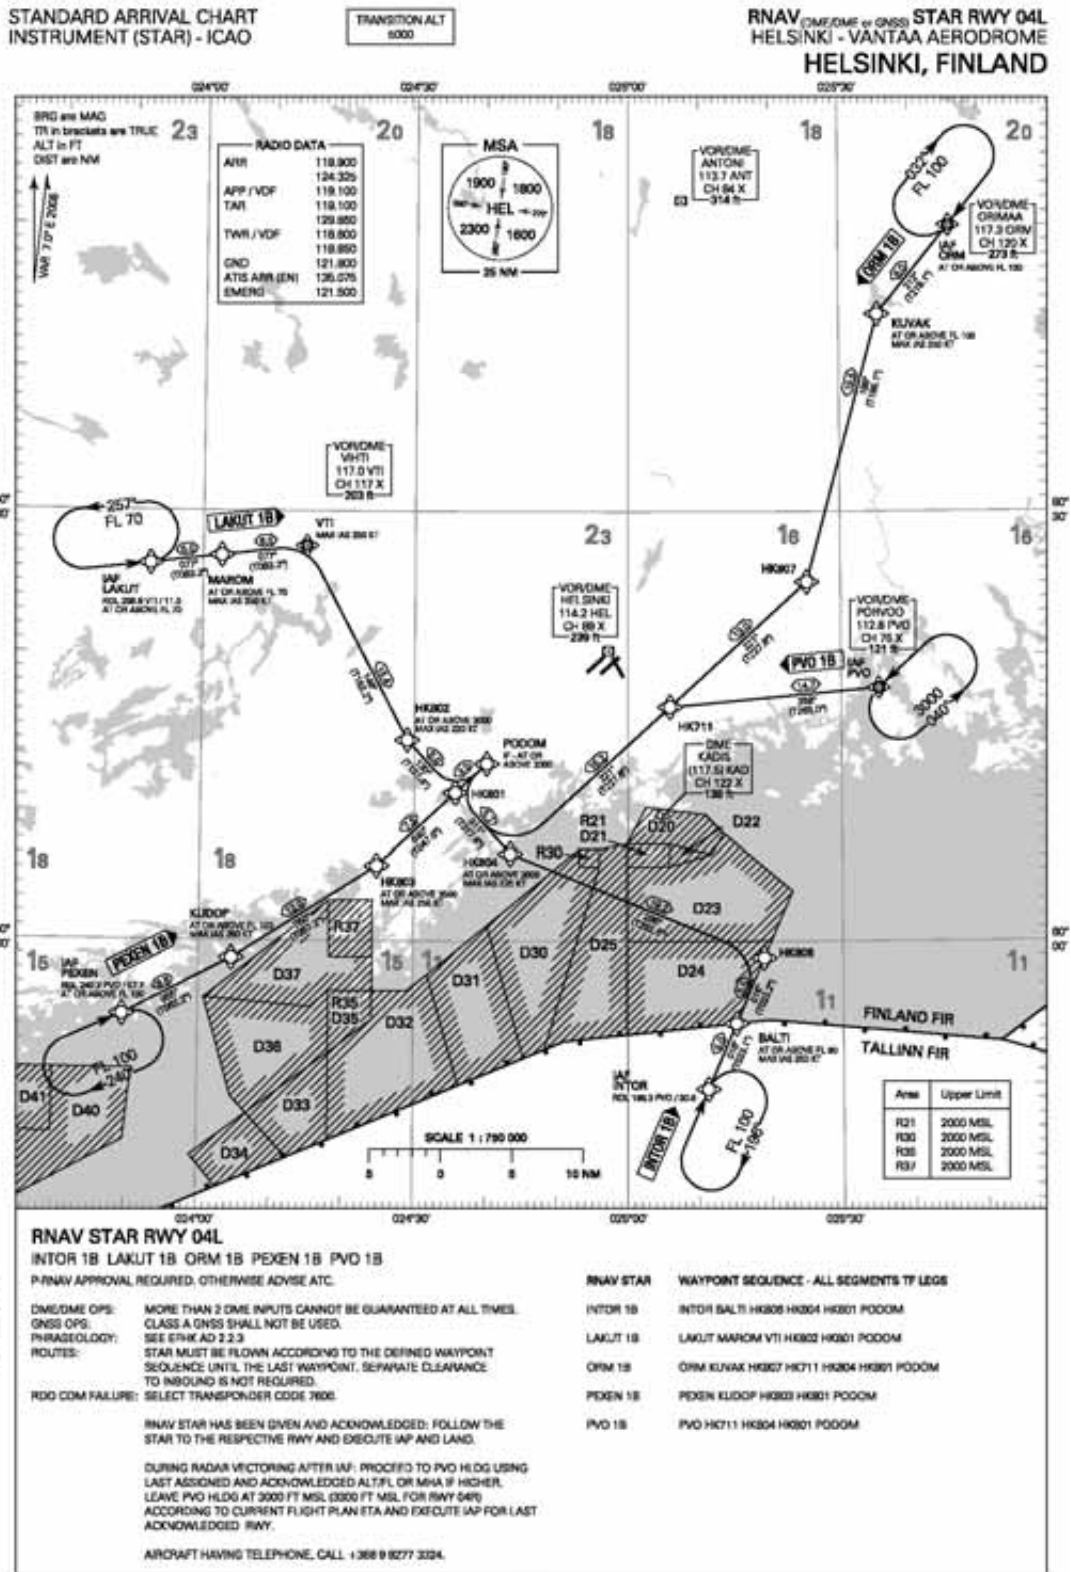
Kuva 4: INTOR 1B tuloreitti (© Finavia, Lupa 4/590/2007)

Seuraavaksi lennonjohtaja antoi AUI621:lle ohjeen hidastaa nopeus 230 solmuun, jonka kone kuittasi oikein. Tämän jälkeen lennonjohtaja selvitti AUI621:n laskeutumaan 2300 jalkaan, joka oli myös minimi sektorikorkeus. Tämä korkeus takasi 1000 jalan pysytysuoran etäisyyden ilma-alueen tutkareitillä oleviin esteisiin. Koneen luettua korkeuden takaisin lennonjohtaja antoi ohjaussuunnan 340. Tällä ohjaussuunnalla ja sitä seuranneella kaarrolla 30 asteen liittymäkulmaan kone olisi saavuttanut ILS:n suuntasäteeseen noin 7.5–8 mailin etäisyydellä kosketuskohdasta. Näin kone olisi vakiintunut ILS:n suuntasäteeseen ennen kuin se seuraa 3 asteen liukupolkua, joka kiitotielle 04L alkaa 7 mailia kosketuskohdasta ja 2300 jalan korkeudesta. AUI621:n vektorointi oli lennonjohdon ohjeistuksen ja koulutuksen sekä ICAO:n suositusten mukaista.
