Tutkintaselostus

B4/2009L

Helikopterin lento-onnettomuus Porvoossa 7.5.2009

Bell 412EP

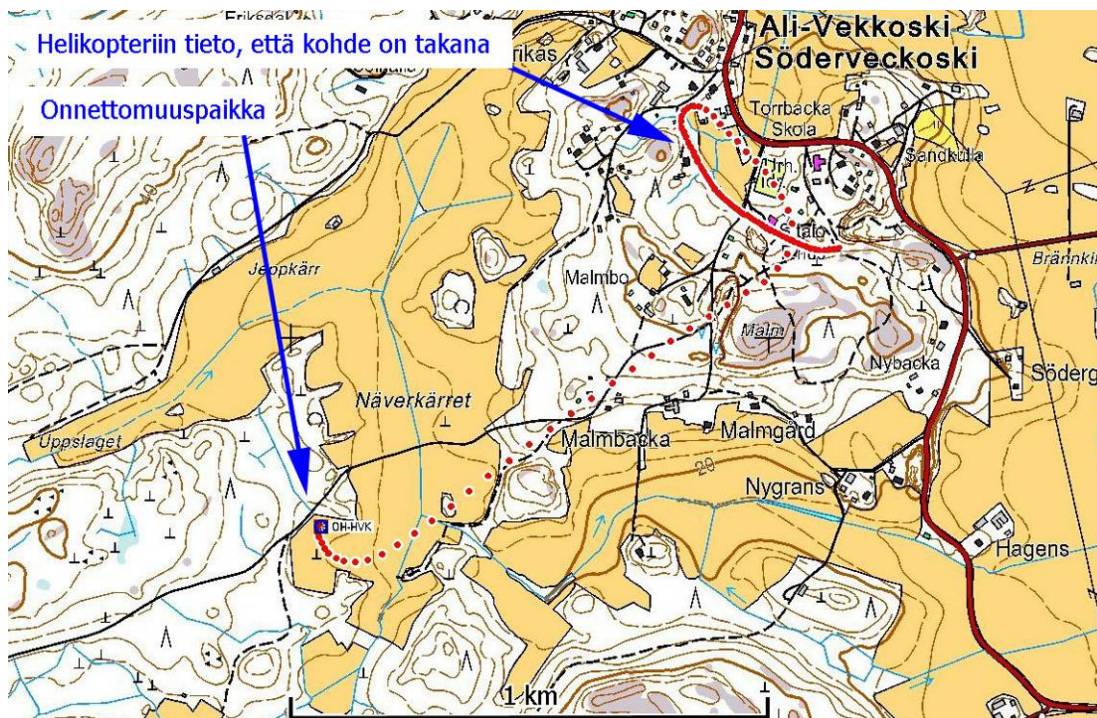
Kuva 1. Loppulennon lentoreitti ja onnettomuuspaikka. Punaisten pisteiden väli on yksi sekunti. (© Rajavartiolaitos) (Kartta: KTJ/Oikeusministeriö/MMJ)

Lento jatkui aktiivisena etsintälentona noin kello 12.20 asti, jolloin harjoituksen taktinen johto antoi helikopterille tiedon, että mahdollisen kohteen oli havaittu juoksevan pellolla helikopterin takana. Helikopteri oli tuolloin etenemässä noin 30 kts nopeudella suuntaan 325 astetta (kuva 1). Kaartaessaan oikealle suuntaan 140 astetta päällikkö havaitsi kohteen, joka oli lähestymässä kapeaa metsäaluetta kahden peltoalueen välissä. Etäisyys kohteeseen oli noin 1,2 kilometriä. Päällikkö jatkoi oikeaa kaarta suuntaan 225 astetta ja ilmoitti ”olkaa valmiita ulos” kiihdyttäen samalla lentonopeutta kohti laskeutumisaluetta. Laskeutumisalue sijaitsi helikopterin lähestymissuuntaan nähden etuoikealla kapean metsäalueen takana (kuva 5 sivu 6).

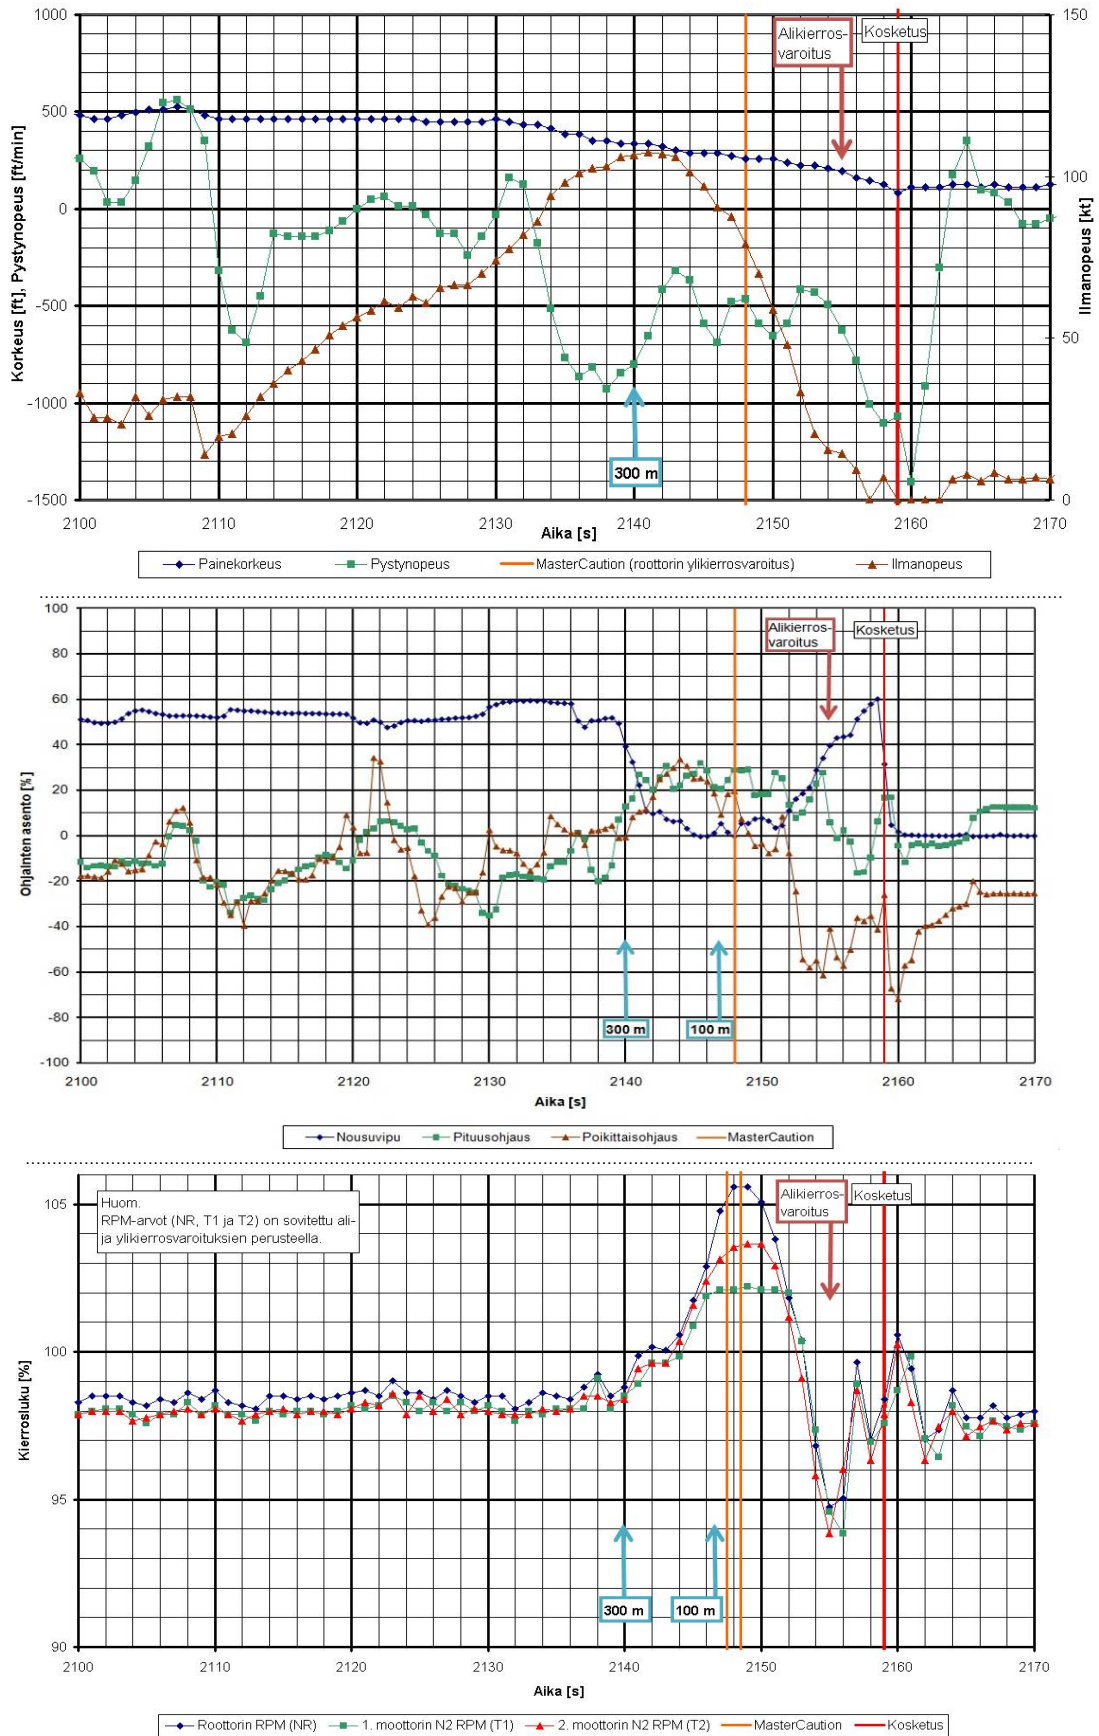
Kuva 3. Helikopterin tallentimesta saatuja arvoja.

- Nousuvivun nosto aloitettiin lähes sen ala-asennosta ja keskeytettiin välittömästi pääroottorin kierrosluvun alikierrosvaroituksen (äänivaroitus) aktivoiduttua. Nostoa jatkettiin kierrosten noustua (ks. kuva 3 sivu 4, ohjainten asennot).
- Mahdollinen moottoreiden välinen vääntömomenttiero on ollut hetkellinen ja on ominaista moottoreiden kiihtyessä minimitehoilta nopeasti. Ero on muodostunut moottoreiden normaalista kiihtymisnopeuksien erosta. Lennon aikana mahdollisesti korkeammalle säädetty 2. moottorin asetus on saattanut lisätä 1. moottorin reagointia tehontarvevaihteluihin. Moottorit tuottivat vääntömomenttia, kuten lennolla aiemmin.
- Kuvassa 13 alikierrosvaroituksen jälkeen ilmenevä moottoreiden vääntömomenttiero nousuvivun noston keskeyttämisen jälkeen on seurausta keskeytyksestä sekä pyörrevirtaustilasta johtuvista suurista pääroottorin vastuksen muutoksista.

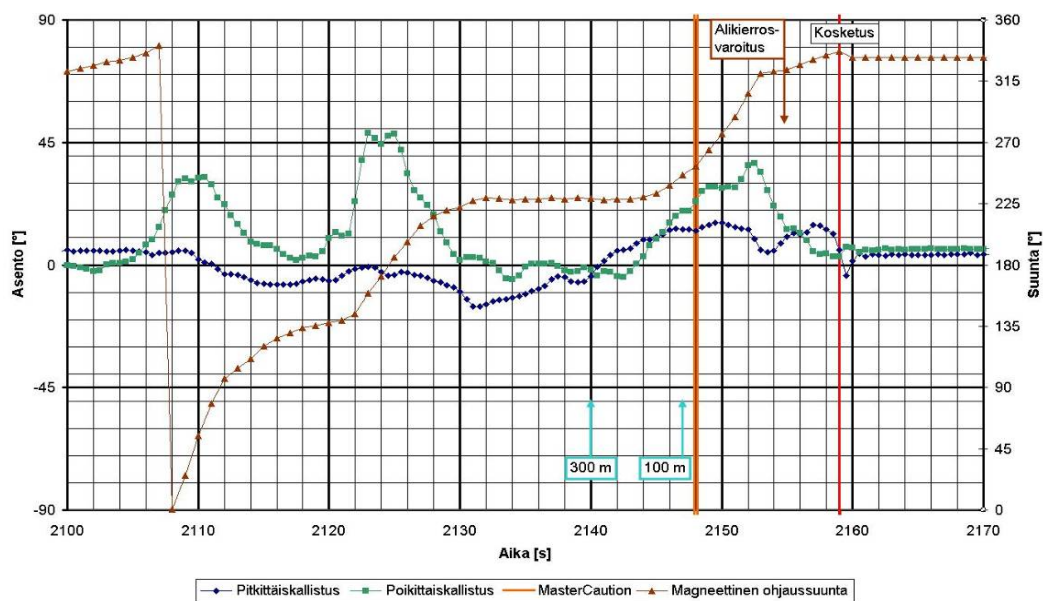
Kuva 4. Helikopterin tallentimesta saatuja arvoja.

Neljä sekuntia ylikierrosvaroituksesta aloitettiin nousuvivun nosto. Tällöin kallistus oikealle oli suurimmillaan 37 astetta, etäisyys laskeutumipaikkaan oli noin 50 metriä, nopeus oli 35 kts ja korkeus 140 ft. Pystynopeus oli -430 ft/min.

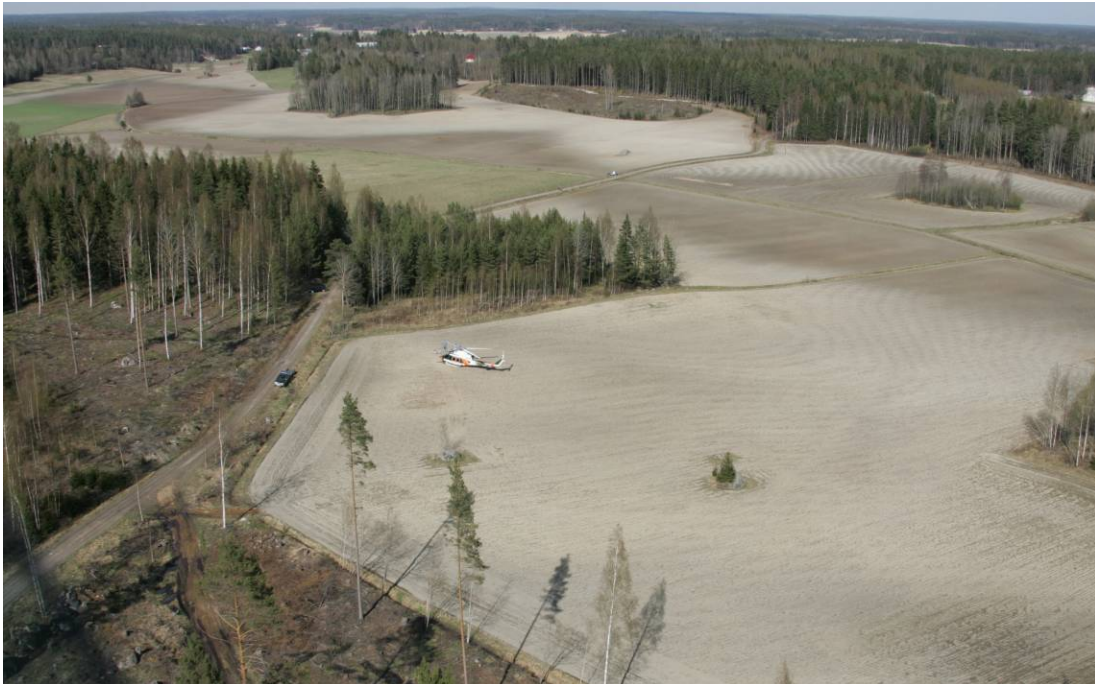
Helikopteri törmäsi maahan kello 12.21 (kuva 5).

Kuva 5. Onnettomuuspaikka ympäristöineen. (Kuva: Rajavartiolaitos.)

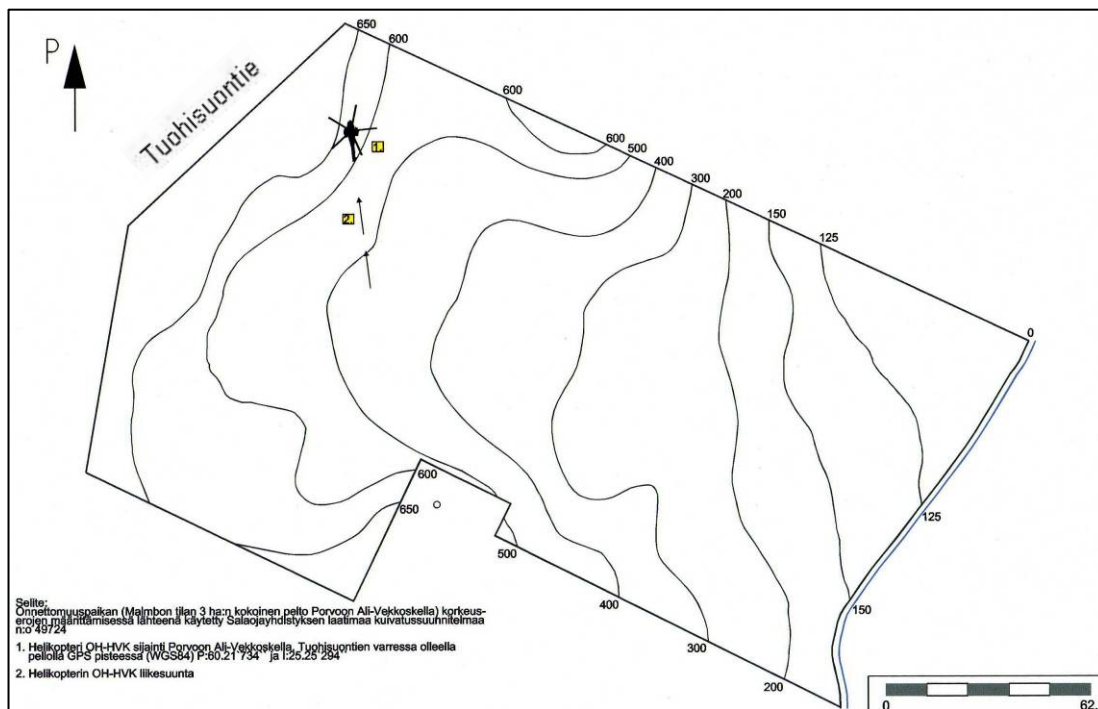
Kuva 7. Laskeutumispellon kartta. (Pohjakartta: Salaojajyhdistys, kuva: poliisi.)

Onnettomuuspaikka on noin kolmen hehtaarin suuruisen kynnöspellon pohjoiskulmassa noin 25 metrin etäisyydellä Tuohisuontiestä (kuva 7). Pellon pinta kohoaa itäkulman alimmasta kohdasta 225 metrin päässä olleelle onnettomuuspaikalle noin 6,5 metriä.

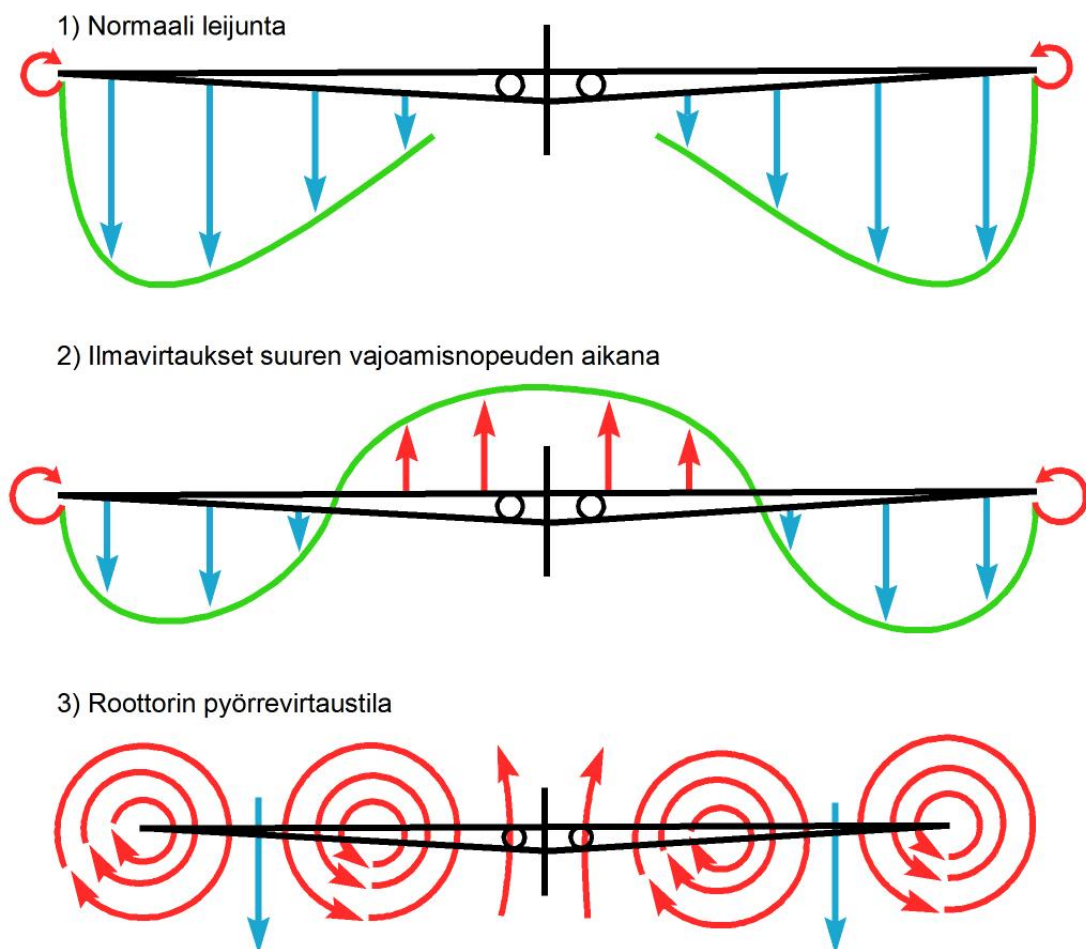
Tilanteessa, jossa helikopterin lentonopeus on pieni (alle 20 kts) ja moottoritehot 20–100 % sekä vajoamisnopeus yli 300 ft/min, kasvaa riski pääroottorin ajautumisesta pyörrevirtaustilaan (Vortex Ring State⁵, VRS; kuva 10). Normaaliassa leijunassa roottorin läpi alaspäin suuntautuva ilmavirta aiheuttaa työntövoiman, joka pitää helikopterin leijunnassa. Roottorin lapojen kärjissä ovat ilman pakenemisestä johtuvat kärkipyörteet. Pystysuoran vajoamisnopeuden kasvaessa kääntyy virtaus roottorin keskiosassa vastavirtaukseksi. Roottorin sisäosasta yläpuolelle suuntautunut ilmavirta imeytyy takaisin ulommalle roottorikehälle, jolloin myös lavan tyviosaan muodostuu pyörre. Tilanteen edelleen kehittyessä molemmat pyörteet vahvistuvat, jolloin työntövoima menetetään ja joudutaan niin sanottuun pyörrevirtaustilaan.

Pyörrevirtaustilasta ei päästä nousuvipua nostamalla, vaan se vain pahentaa tilannetta. Oikaisu on tehtävä lentokoneen sakkauksesta oikaisun tapaan lisäämällä eteenpäin menevää nopeutta (vipua alas – sauvaa eteen).

Kuva 10. Pyörrevirtaustila.

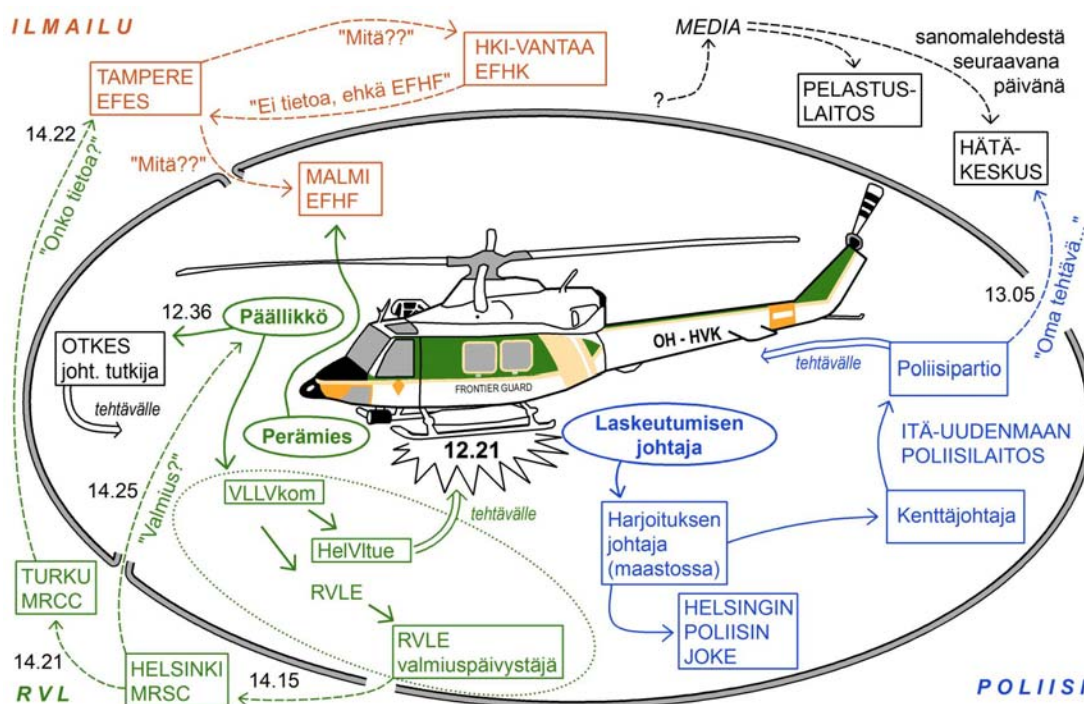
Helikopterin perämies ilmoitti kovasta laskusta Malmin lähilennonjohtoon. Lennonjohtaja ei ilmoittanut tapahtumasta Etelä-Suomen lentopelastuskeskukseen (ARCC), Ilmailuviranomaiselle eikä Onnettomuustutkintakeskukseen. Tutkintalautakunnan saaman tiedon mukaan Finavia Oyj käsitteli asian myöhemmin laatupoikkeamana.

Kuva 11. Tiedonkulku onnettomuuden jälkeen. Kuvassa tiedonkulku poliisiorganisaatiossa on kuvattu sinisellä, Rajavartiolaitoksen sisällä vihreällä ja Finavia Oyj:ssä ruskealla. Tieto tapahtuneesta jäi harmaan ellipsin sisälle.

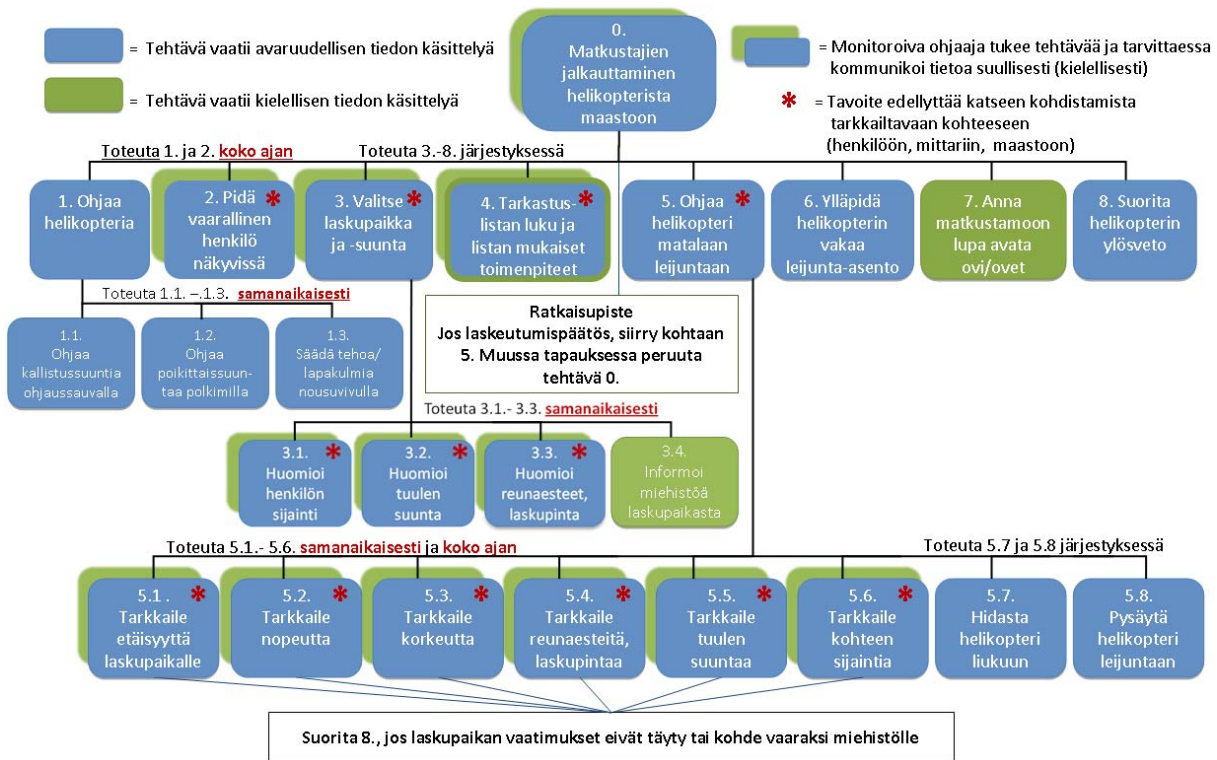
Kuva 15. Hierarkkinen tehtäväkuvaus onnettomuuslentoa vastaavan lentotehtävän toimenpiteistä lentotoimintakäsikirjan ja lentomenetelmien mukaisesti.

Ihmisen tiedonkäsittelyn resurssit voidaan karkeasti jakaa kielellisen tai avaruudellisen tiedonkäsittelyyn. Kuvassa 15 osatehtävät, jotka kuormittavat pääasiassa avaruudellista tiedonkäsittelyä, on merkitty sinisellä värillä. Kielellistä tiedonkäsittelyä vaativat tehtävät on merkitty tehtäväkuvaukseen vihreällä. Ohjaamoyhteistyöhön liittyvä kommunikointi, jossa monitoroiva ohjaaja tukee ohjaavaa ohjaajaa tarkkailemalla samoja tietolähteitä ja tarvittaessa kommunikoimalla tietoa suullisesti (kielellisesti), on merkitty kyseisten osatehtävien taustalle vihreällä.

Tehtäväkuvauksessa (kuva 15) on havaittavissa, että tehtävä edellyttää suurelta osin avaruudellisen tiedonkäsittelyä. Tehtävän kuormittavuus muodostuu samanaikaisista avaruudellisista tehtävistä, jotka lisäksi edellyttävät saman aistimodaliteetin (näköaistin) käyttämistä tiedon vastaanottamiseen. Erityisesti osatehtävässä 5., jossa tavoitteena on ohjata kone matalaan leijuntaan, edellytetään usean visuaalisen tietolähteen tarkkailemista samanaikaisesti. Lisäksi kohteiden visuaalisavaruudelliset ominaisuudet (muun muassa sijainti, suunta, etäisyys, koko, muoto ja visuaaliset yksityiskohdat) muuttuvat lähestymisen edetessä. Vaatimukset korostuvat entisestään laskeutumiskaikan maaston ja havainto-olosuhteiden ollessa vieraita. Koska havainnointi edellyttää sarjallista ympäristön kohteiden havainnointia, on tehtävään käytettävissä oleva aika kuormituksen kannalta merkitsevä tekijä.

- Laskeutumisaikka havainto-olosuhteineen oli miehistölle vieras.
- Tehtävän kognitiivinen kuormittavuus syntyy useista samanaikaisista tehtävistä, jotka edellyttävät avaruudellista tiedonkäsittelyä ja saman aistimodalityetin (näköaistin) käyttämistä (kuva 15). Tehtävään käytettävissä oleva aika muodostuu kuormituksen kannalta merkittäväksi tekijäksi.

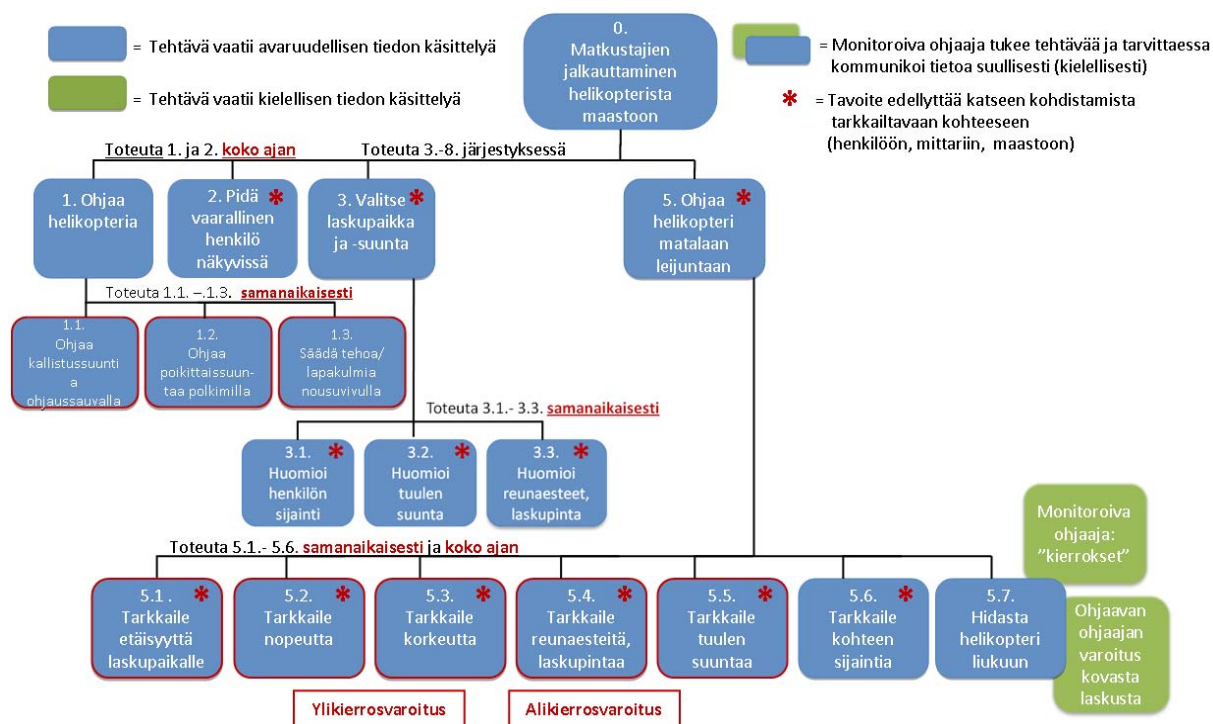
Kuva 16. Hierarkkinen tehtäväkuvaus lennon aikaisista toimenpiteistä.

Yllä kuvattujen kuormitustekijöiden yhteyttä onnettomuuslennon tapahtumiin arvioitiin laatimalla onnettomuuslennon loppuosasta vastaavanlainen kuvaus (kuva 16). Kuvaus perustuu miehistön kuulemisiin sekä ohjaamoääni- ja lentoarvotallentimien tietoihin. Lentoprofiilin analyysissä todetaan, että helikopterin nopeuden hidastaminen aloitettiin liian myöhään. Tämä viittaa inhimilliseen virhearvioon helikopterin lentotilan ja laskeutumisalueen etäisyysvihjeiden havainnoimisessa (kuva 16, osatehtävät 5.1.–5.6.).
