## Tutkintaselostus

B1/2010L

# Lento-onnettomuus Porvoossa 23.4.2010

Piper PA-28R-200 Arrow II

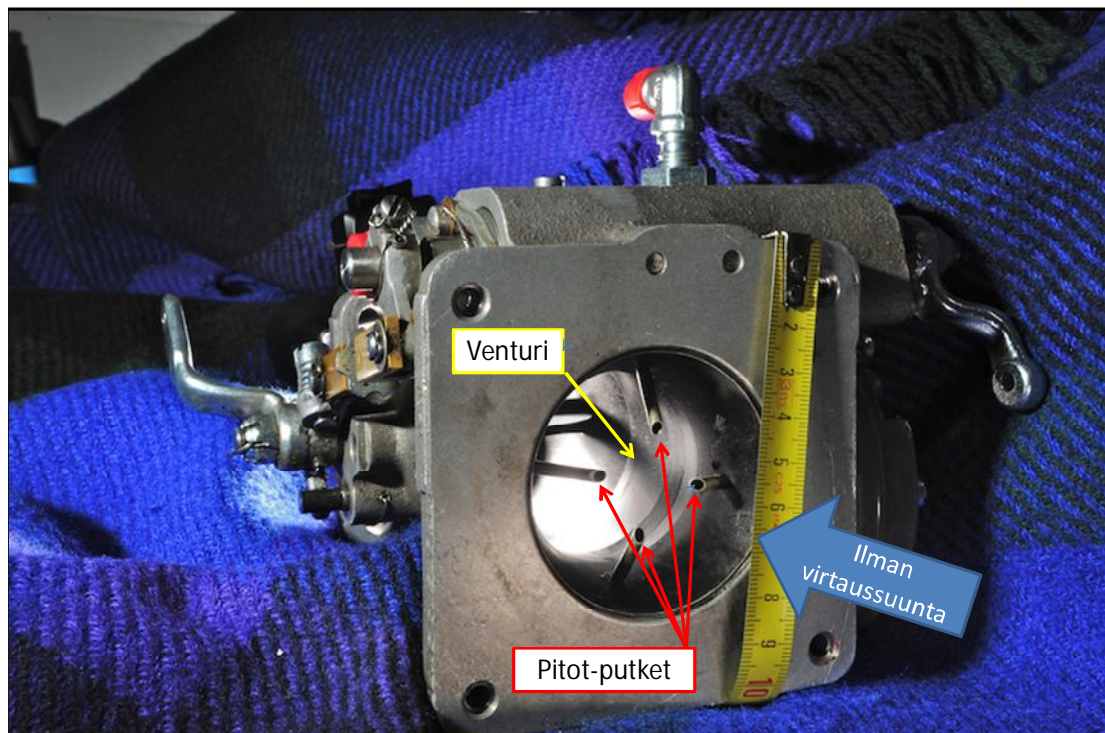
Kuva 10. Bendix RSA-5AD1 polttoaineen ruiskutussäädin.

Ruiskutussäädin on osoittautunut luotettavaksi eikä se ole herkkä jäätymiselle verrattuna perinteiseen kaasuttimeen. Säätimen rakenne muistuttaa kuitenkin kaasutinta, koska siinä on venturi. Venturiputkessa virtausnopeus lisääntyy ja lämpötila laskee, mikä mahdollistaa jäätyksen tietyissä lämpötila- ja kosteusoloissa.

Ruiskutussyöttöisissä lentomootoreissa ei ole imuilman esilämmitysjärjestelmää kuten kaasutinmootoreissa, mutta niissä on imuilman varajärjestelmä. Tässä lentokonetyypissä on automaattisesti avautuva ilmaläppä ilmansuodattimen tukkeutumisen varalta. Lisäksi läppä voidaan avata käsikäyttöisesti. Varailmaventtiilin avauduttua moottori saa sylinterien jäähtyöksessä lämmennyttä kuivaa ilmaa moottoritolasta. Varajärjestelmää käytettäessä ruiskutussäätimeen ei voi muodostua jäätä.
