Tutkintaselostus

C11/2010L

A330-liikennelentokoneiden moottoreiden vuodatusilma- järjestelmän toimintahäiriöistä johtuneet vakavat vaarati- lanteet lennoilla 11.12.2010 ja 22.12.2010

OH-LTO
OH-LTS

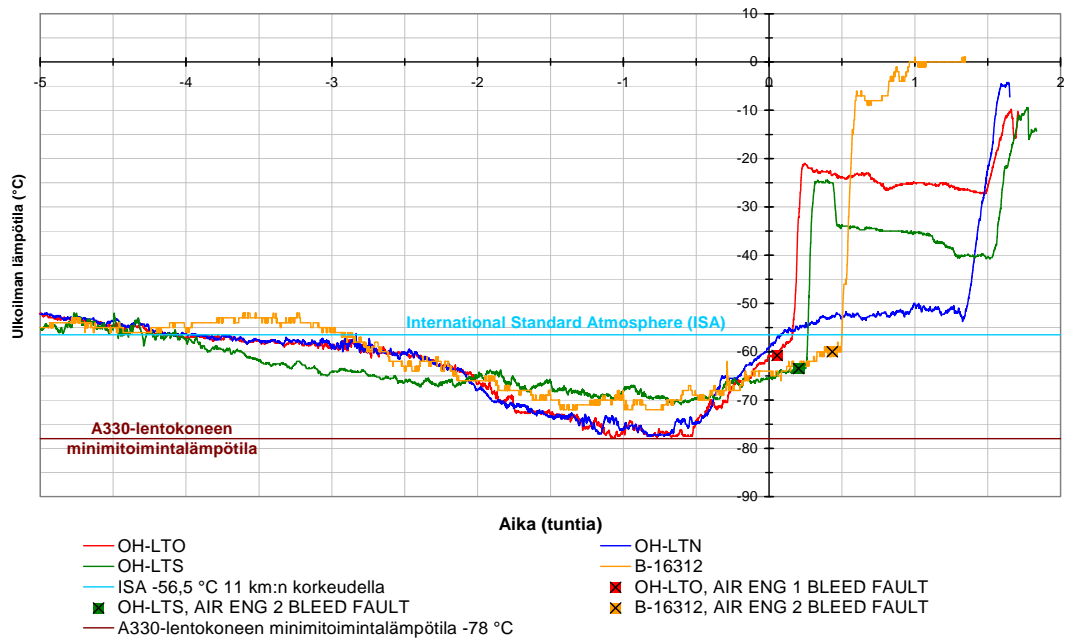
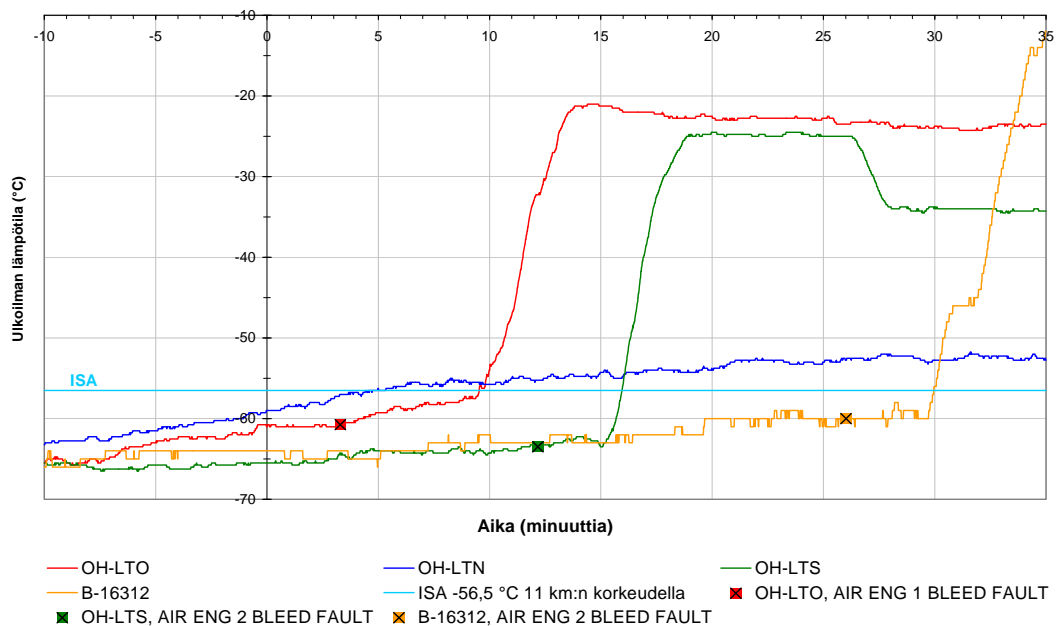
Kuva 19. Vertailtujen lentojen mitatut ulkoilman lämpötilat ajan funktiona.

Molemmissa kuvissa 19 ja 20 käyrät on asetettu aika-akselille niin, että aika-akselin nolakohta vastaa moottoreiden vuodatusilmajärjestelmien ensimmäistä häiriökohtaa kaikilla vertailuilla lennoilla. Vuodatusilmajärjestelmien toiset häiriökohdat on merkitty kuvaan merkeillä.

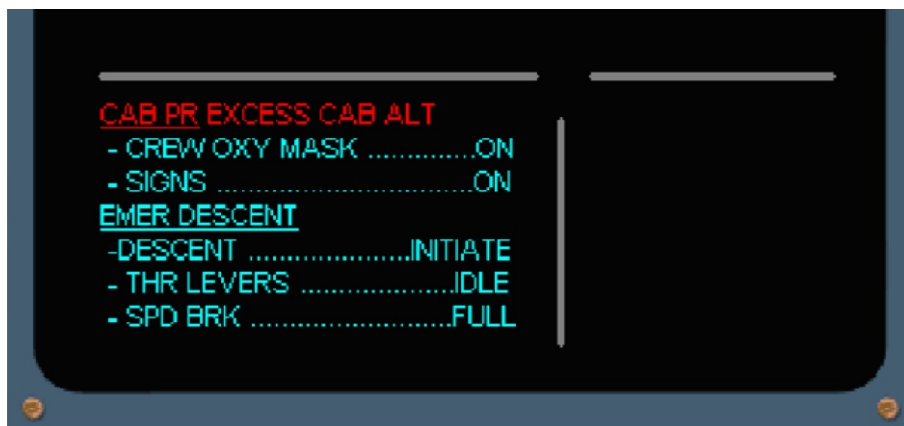
**OH-LTS:N OHJAAMOMIEHISTÖLLÄ KÄYTÖSSÄÄN OLLUT FINNAIR OYJ:N
CIS-TIEDOTE OH-LTO:N DBL-TAPAHTUMASTA****TECHNICAL INFO**

LTO DUAL BLEED LOSS

Tässä lyhyesti tekniikan kuvaus tapahtuneesta ja alustava analyysi siihen johtaneista syistä. OH-LTO:ssa menetettiin vian takia molempien moottorien vuodatusjärjestelmät. Vian syy on hyvin suurella todennäköisyydellä vuodatusjärjestelmän paineanturiin kertynyt kosteus, joka on korkealla lennettäessä jäänyt. Kosteuden jäätyessä paineanturi näytti liian korkeaa painetta. Tämä johtaa siihen, että BMC sulkee järjestelmän paineensäätelyventtiilin ja ECAMille tulee BLEED # FAULT. LTO:n tapauksessa painelukemat SD:llä olivat 120 psi...230 psi. Jos paine olisi oikeasti näin korkea, myös järjestelmän ylipaineventtiili sulkeutuisi (Overpressure Valve). OPV on täysin pneumaattisesti ohjattu, eikä BMC:n toiminta vaikuta siihen. Järjestelmässä on myös toinen samanlainen paineanturi (Transferred Pressure Transducer), joka mittaa painetta korkeapainevuodatusventtiilin (HPV) ja PRV:n välissä.

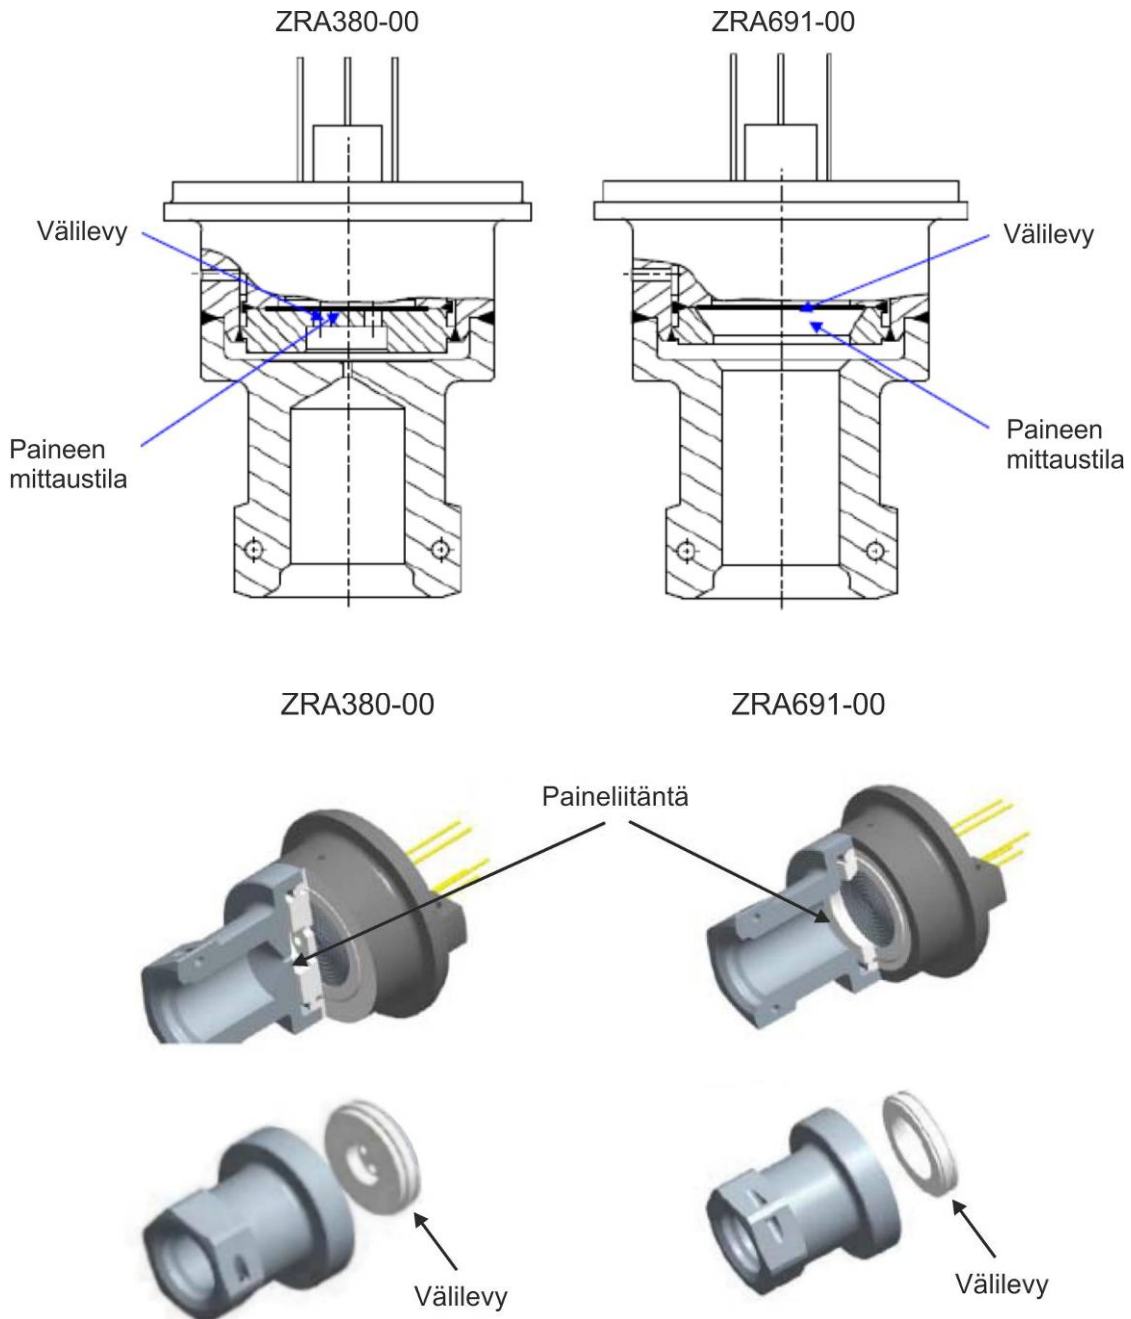
PAINEANTUREIDEN P/N ZRA380-00 JA ZRA691-00 RAKENTEEN EROT

Paineanturin toista versiota, p/n ZRA380-00, modifioimalla on suunniteltu ja rakennettu kolmas versio, p/n ZRA691-00. Oleelliset erot versioiden välillä ovat välilevyssä sekä välilevyn ja metallisen erotuskalvon väliin jäävässä paineen mittaustilassa. Toisen version välilevyssä olevat neljä pientä reikää on poistettu kolmannessa versiossa, jotta vältettäisiin jään aiheuttama tukkeutuminen. Tilalla on yksi iso reikä. Toisessa versiossa paineen mittaustilan korkeus on 0,17 mm. Kolmannessa versiossa paineen mittaustilan korkeutta on kasvatettu 5,2 mm:iin.

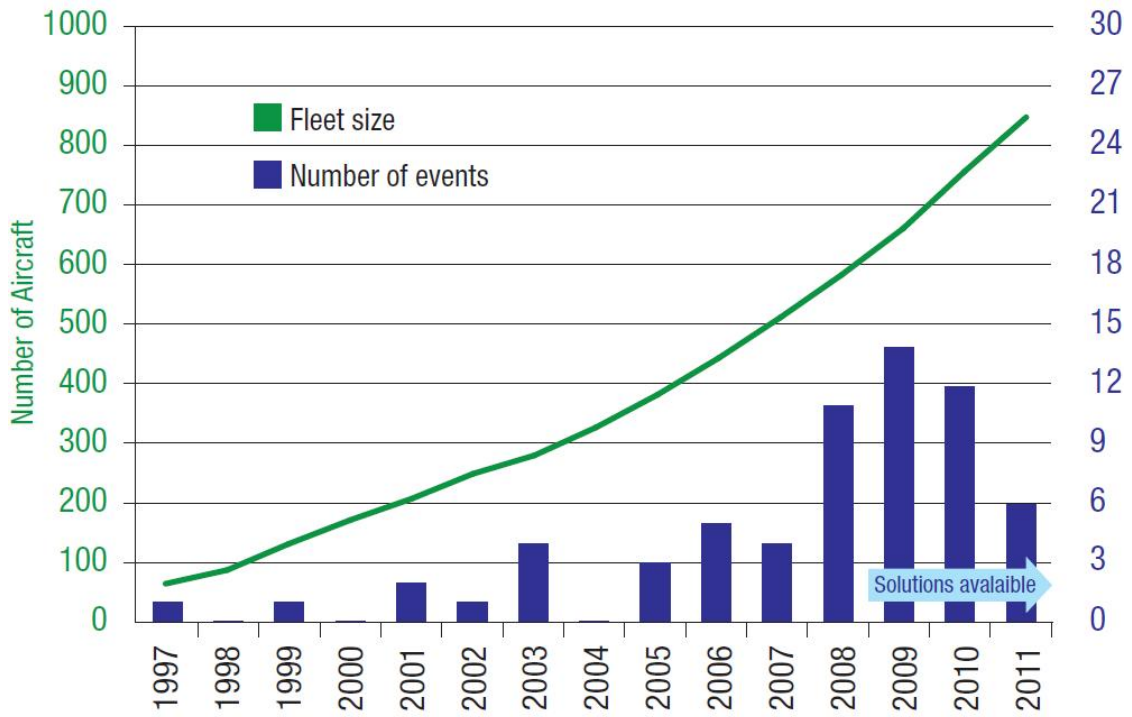
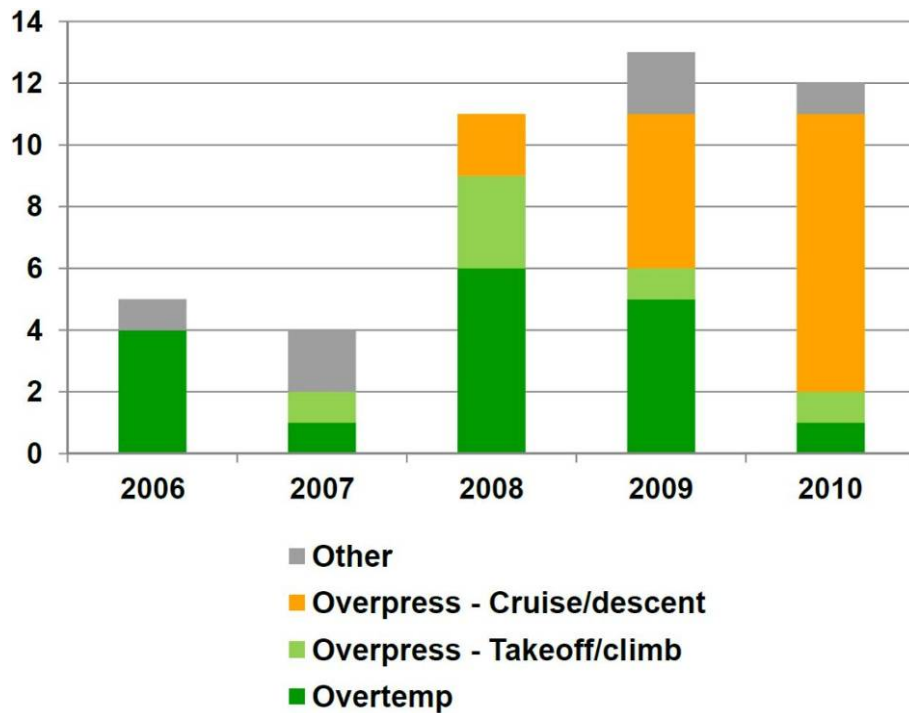
AIRBUSIN TILASTO A330-LENTOKONEIDEN DUAL BLEED LOSS -TAPAHTUMISTA

Although the number of events had remained stable since 2008, in 2010 a total of 12 events were reported, 7 of which in December. Subject OIT is released to advise operators of the latest developments and provide recommendations to prevent DBL re-occurrence.

Note: all Dec10 DBL events were reported on GE CF6-80E1 powered A330 aircraft. The reason for this specific fleet only being affected is linked to environmental conditions for the pressure transducer PN ZRA380-00 in the aircraft pylon area (IPC REF.4).
