Tutkintaselostus

C1/2011L

Ohjaamoon muodostuneen savun aiheuttama vakava vaaratilanne Porin pohjoispuolella 28.11.2011

ATR 72-212A

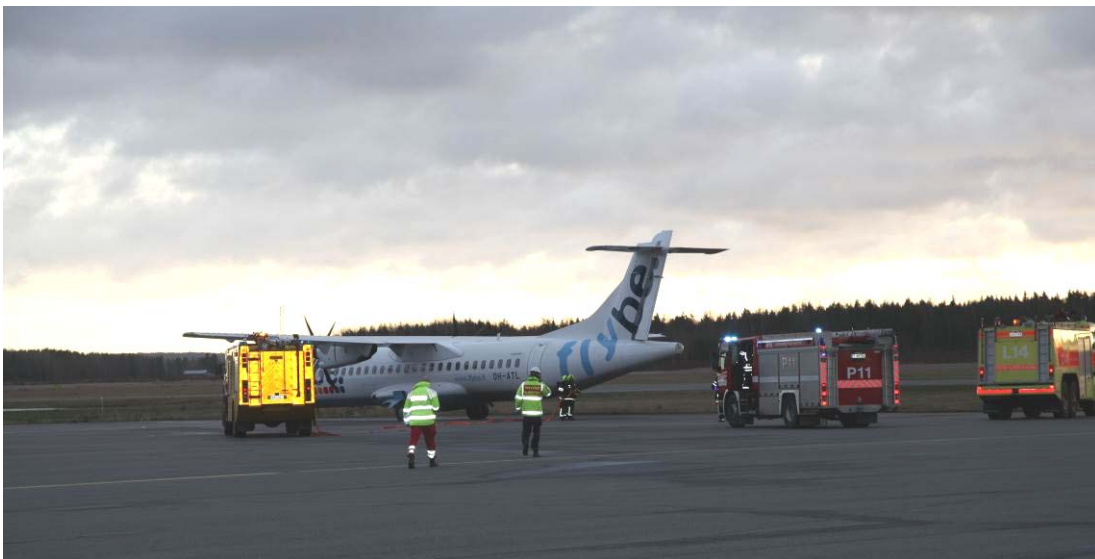
*Kuva 5. FCM631W paikoitettuna asematason ulkoreunaan.
(kuva Satakunnan poliisilaitos)*

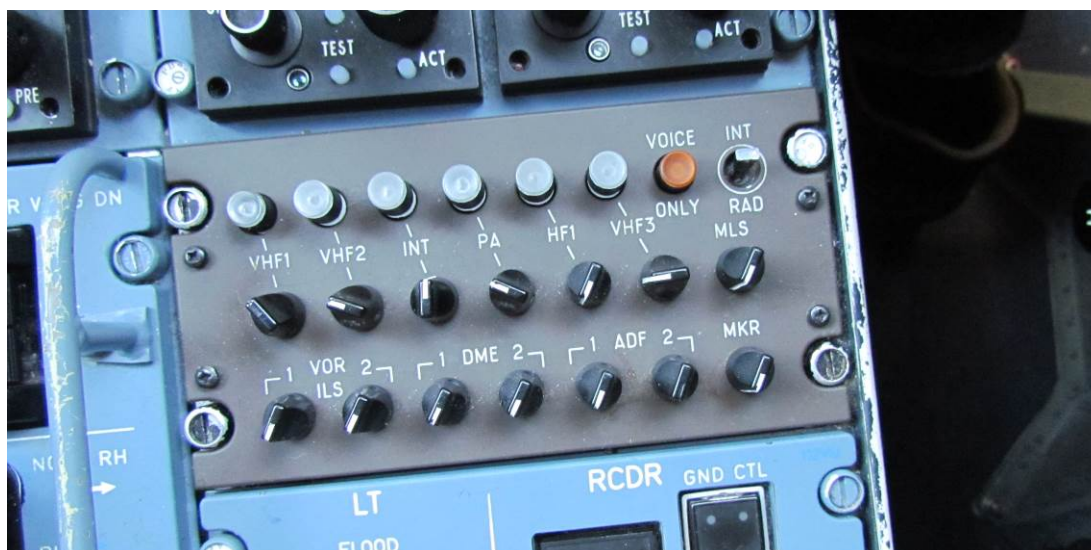
Kuva 6. Audiopaneli

Initially, the flight crew experienced problems in donning and using their oxygen masks. The oxygen masks hampered communication between the pilots and between the captain and the cabin crew. Oxygen masks used in flight simulator training are not in as good condition as those in aeroplanes.

Happinaamaria käytettäessä kuulokkeiden yhteydessä oleva mikrofoni kytkeytyy automaattisesti pois päältä ja happinaamarin sisällä oleva mikrofoni vastaavasti aktivoituu. Jotta hengityssäänikohina ei häiritse ohjaajien kommunikaatiota, koneen audiopaneelin INT/RAD-kytkin tulee valita keskelle OFF-asentoon. Tämän jälkeen ohjaajien välinen kommunikointi tapahtuu työntämällä eteenpäin ohjaussauvassa olevaa jousikuormitettua tangenttikytintä (PTT, Push to Talk) tai valitsemalla puheen ajaksi INT/RAD-kytkin INT-asentoon.
