## Tutkintaselostus

L2012-08

### **Liikennelentokoneen ajautuminen ulos kiitotieltä laskukiidossa Helsinki-Vantaan lentoasemalla 19.8.2012**

OH-ATH

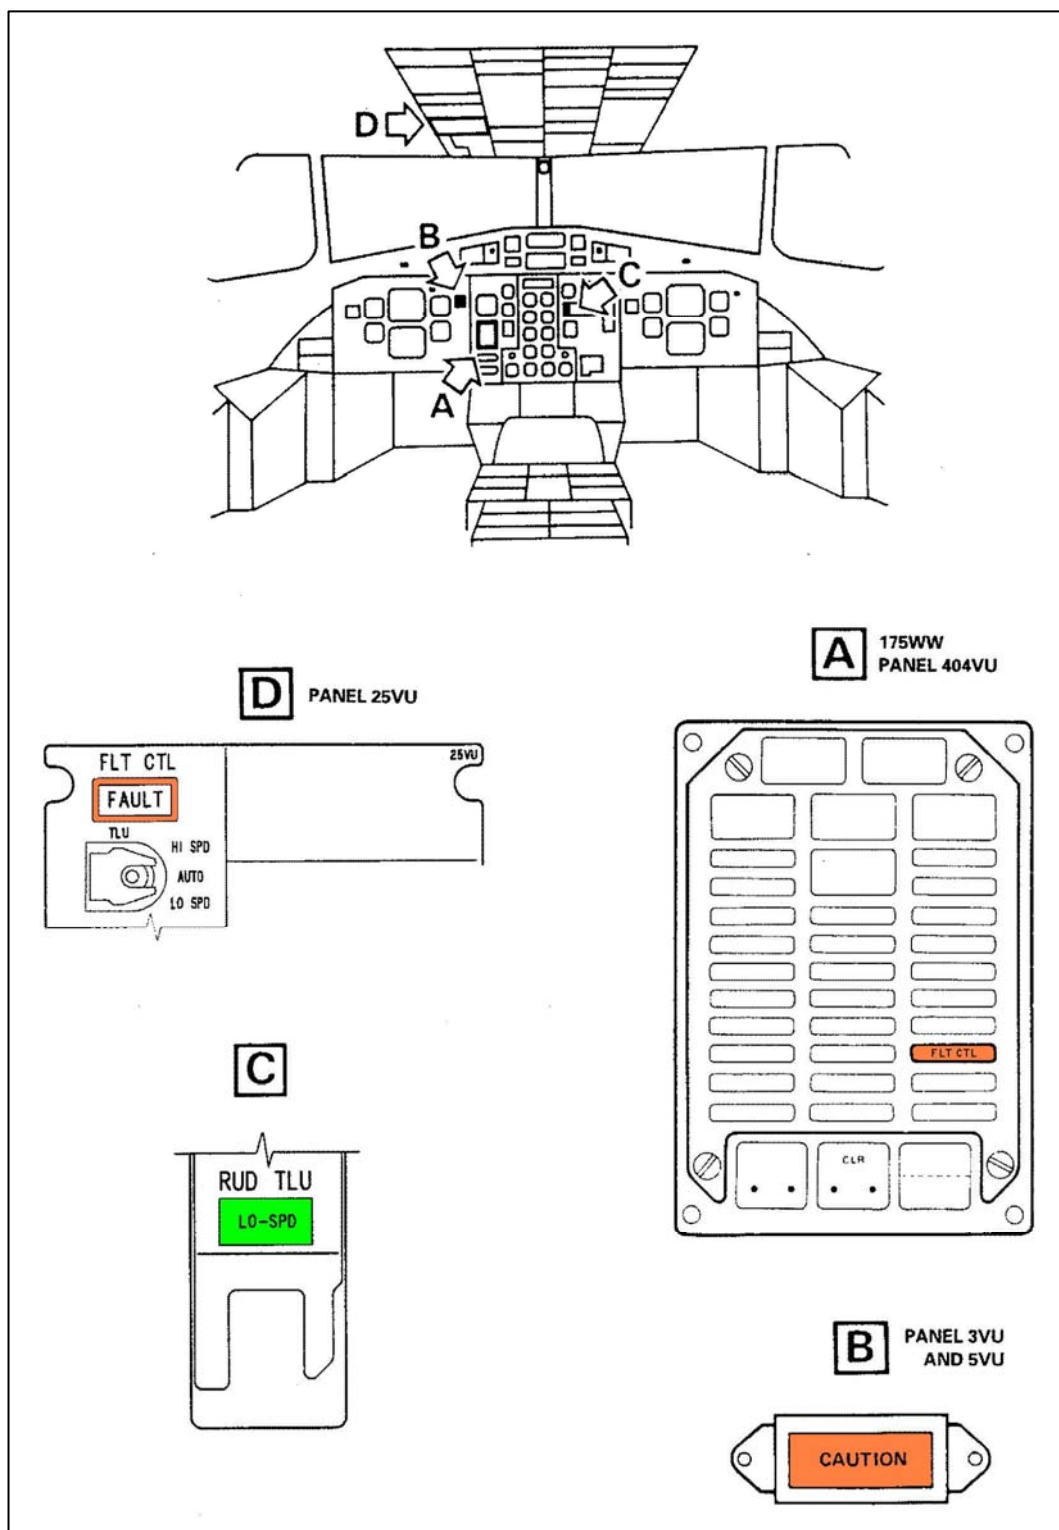
Ohjaamossa TLU:n toiminta näkyy yli 185 solmun (342 km/h) nopeuksilla sivuperäsinpolkimien liikkeen rajoittumisena n.  $\pm 10$  millimetriin. Alle 180 solmun (333 km/h) nopeuksilla TLU:n toiminnasta ja sivuperäsimen täydestä liikealueesta kertoo vihreä RUD TLU LO SPD merkkivalo (kuva 6), joka on sijoitettu telineilmaisimien viereen.

Kuva 6. TLU:n varoitus-, käyttö- ja näyttölaitteet ohjaamossa. (Lähde ATR)

Automaattisen toiminnan vikaantumisen varalta ohjaamossa on varoitus-, näyttö- ja käyttölaitteet tilanteen selvittämiseksi ja TLU:n varajärjestelmän käyttämiseksi (kuva 6 TLU:n varoitus-, käyttö- ja näyttölaitteet ohjaamossa). TLU:n automaattitoiminnon vikaantuessa ohjaamossa syttyy viasta kertovat CAUTION valot [B] ja kuullaan äänimerkki. Lisäksi vian yhteydessä syttyy varoitusvalotauluun FLT CTL (Flight Controls) varoitusvalo [A] ja yläpaneeliin TLU:n käyttökytkimen viereen FAULT ilmaisin [D].

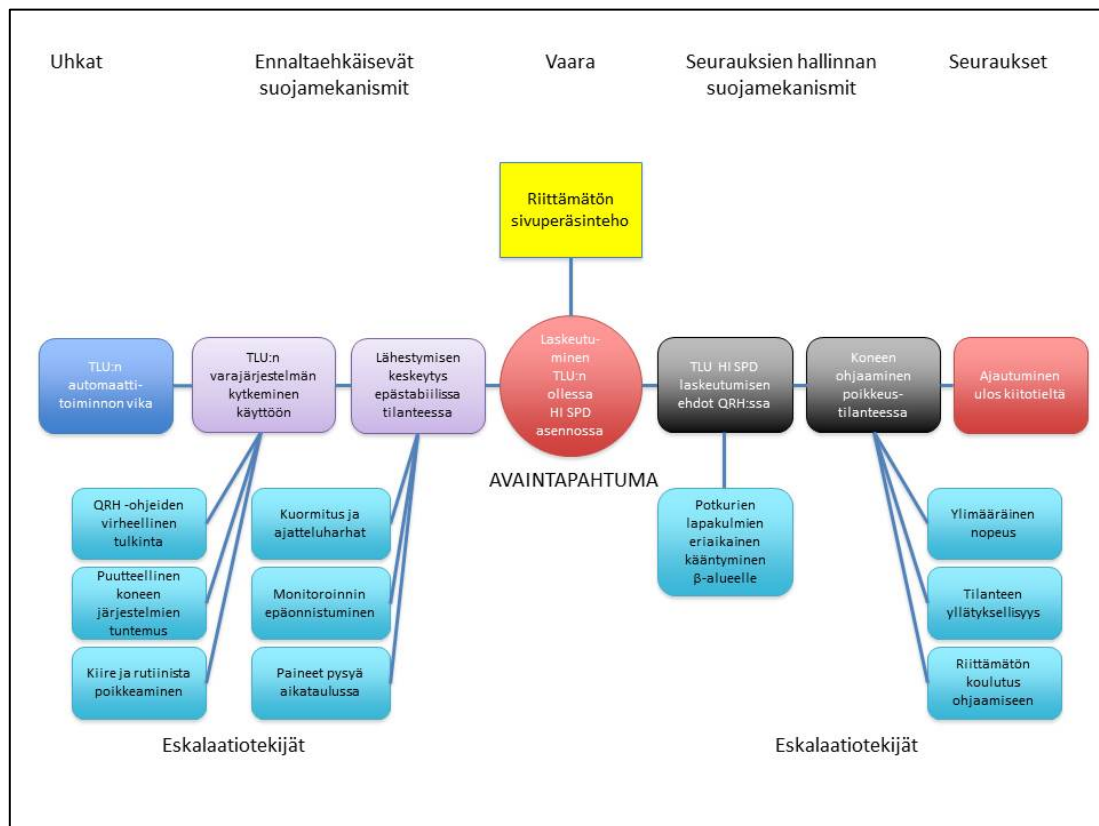
Inhimillisten tekijöiden analyysia varten muodostettiin tapahtumasta Bow Tie -menetelmän mukainen malli (kuva 8). Bow Tie -menetelmää käytetään riskien arvioinnissa ja riskien hallinnan suunnittelussa sekä riskiviestinnässä. Bow Tie -malli havainnollistaa tapahtumaan sisältyviä riskejä vaarojen, avaintapahtuman, uhkien ja seurausten välisinä suhteina. Näiden lisäksi malliin sisältyvät tilanteessa vaikuttavat ennaltaehkäisevät, sekä seurausten hallintaan liittyvät suojamekanismit sekä eskalaatiotekijät, jotka voivat estää suojamekanismeja toimimasta.

Kuva 8. Tapahtumasta muodostettu Bow Tie -menetelmän mukainen malli.
