Tutkintaselostus

L2012-10

Yleisilmailukoneen maahantörmäys Kontiolahdella 8.11.2012

Cessna 206H

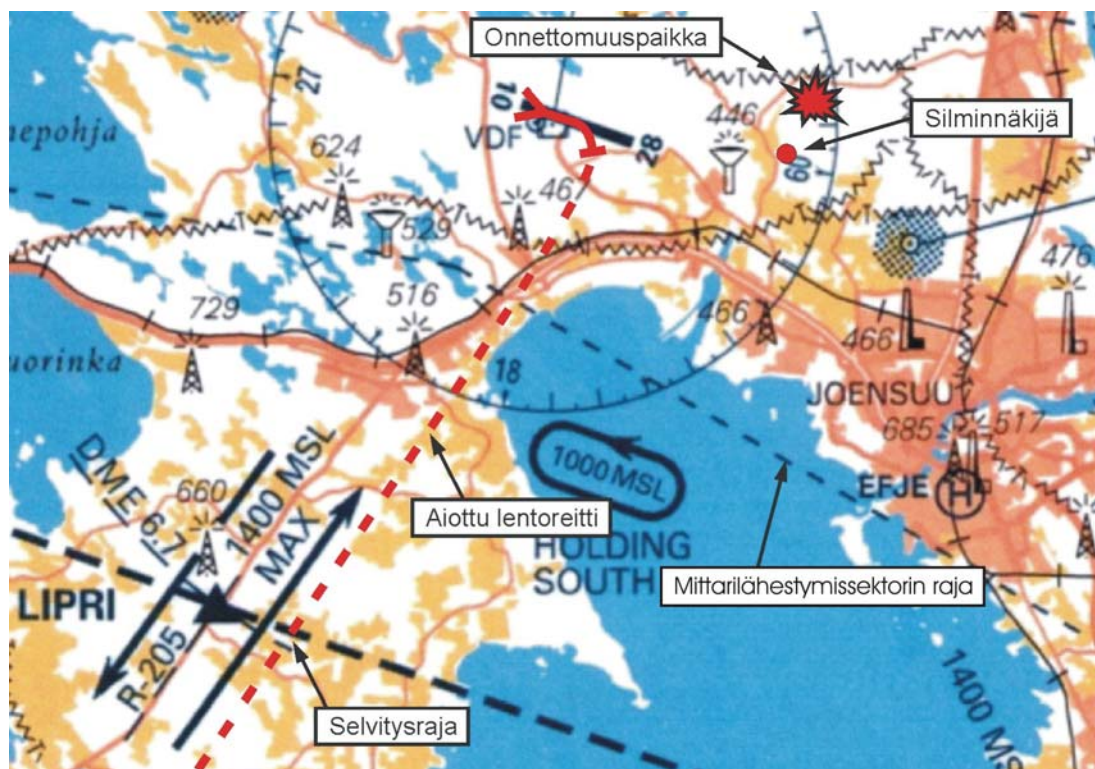
Kuva 1. Onnettomuuslennon suunniteltu reitti (Finavian näkölähestymiskartta, Visual Approach Chart, VAC)

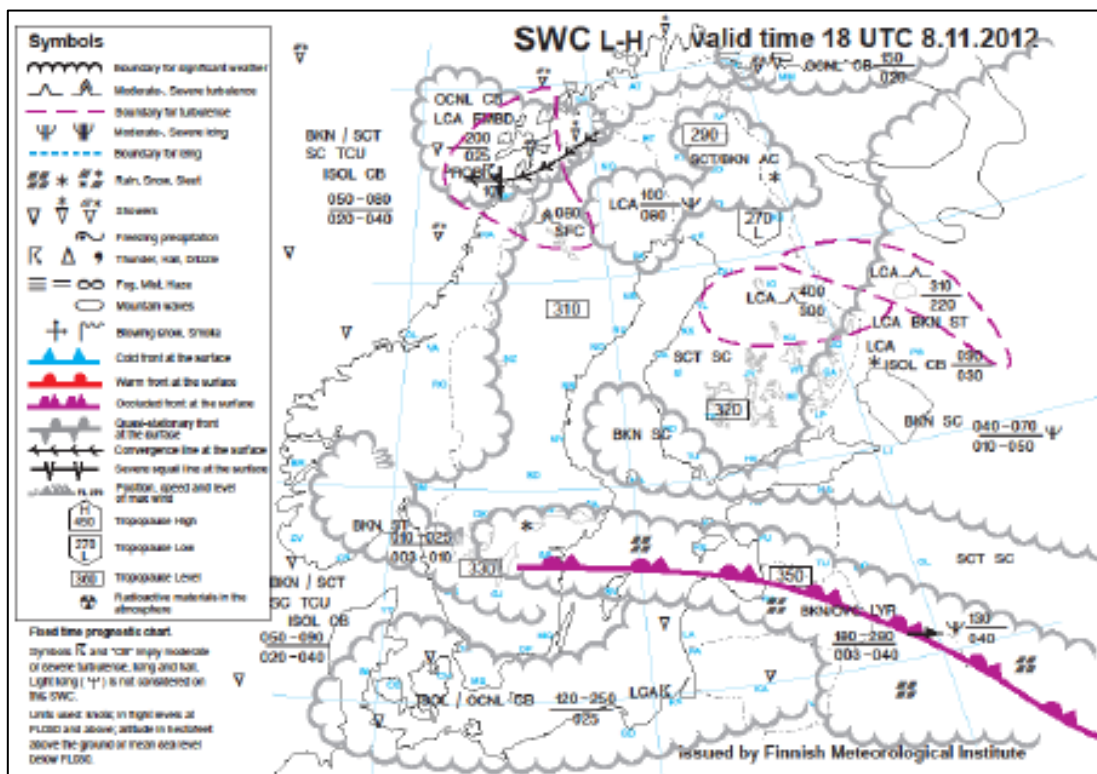
Ennusteen mukaan lennon aikainen sää oli alueella melkein pilvistä (pilvisuus 5-7/8). Pilvilajeiksi oli mainittu kumpukerrospilviä (stratocumulus, SC) korkeusalueella 1000–7000 jalkaa ja yksittäisiä ukkospilviä (cumulonimbus, CB) korkeusalueella 3000–9000 jalkaa. Alueelle ennustettiin paikoittaista lumisadetta sekä kohtalaista jäätymistä pilvessä.

Kuva 5. Skandinavian merkitsevän sään kartta 8.11.2012 klo 18.00UTC

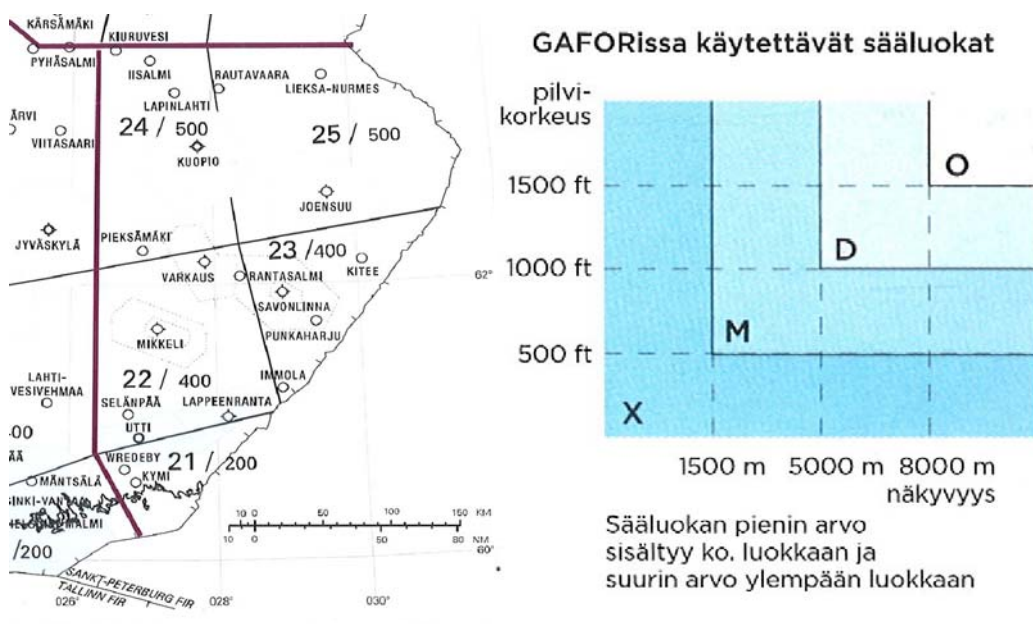
Ilmatieteen laitoksen ilmailijoille tarkoitettuun Suomen lentosääpalvelut-julkaisuun, niin sanottuun ”säähaitariin” (XII 2012), on esitetty sääkoodien avaamis- ja tulkitsemisohjeet. Alue-ennuste-kohdan GAFOR sääluokat O – X määräytyvät ennustetun pilvikorkeuden ja näkyvyyden mukaisesti. Yö-VFR-minimien mukaista sääluokkaa 8 km / 2000 jalkaa ei ole esitetty ”säähaitarissa”.

Kuva 6. GAFOR:n sääpalvelualueet 21–25 sekä käytettävät sääluokat

Safety Investigation Authority, Finland (SIAF) recommends that the Finnish Meteorological Institute augment its Finnish Meteorological Services publication weather card (the so-called "weather accordion") by adding a note to section "GAFOR" which states that weather class "O" does not necessarily permit night-VFR flying outside aerodrome control zones or beyond the landing pattern of an uncontrolled airstrip.

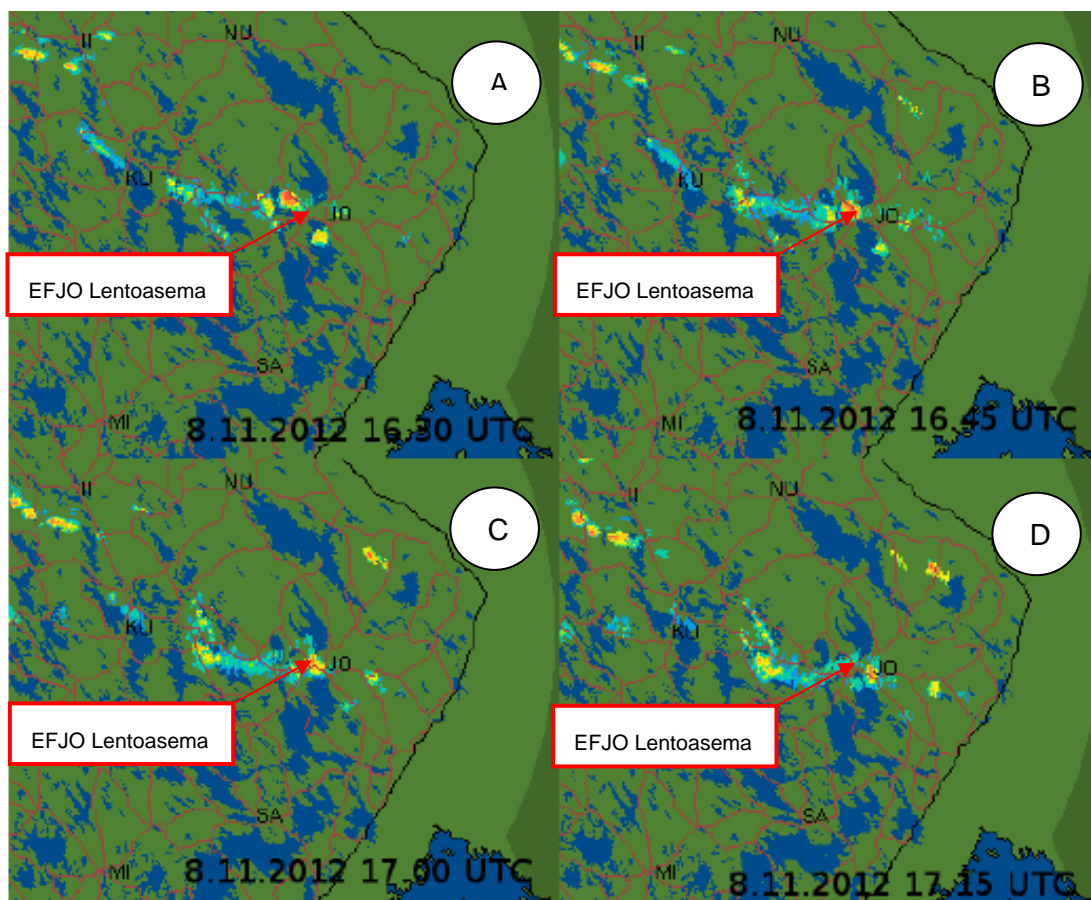
Alla olevasta kuvasta C näkyy (klo 17.00 UTC/19.00 SA), että lumikuuro vaikutti lentoaseman alueella noin 15–20 minuuttia. Säähavainnointiautomaatin mukaan näkyvyys lentoasemalla oli tuolloin 1,8 km. Voimakkaaseen kuuroon oli paikallisesti voinut liittyä selvästi huonompaakin näkyvyyttä ja joka tapauksessa se oli voimakkuudeltaan sellainen, jossa niin vaaka- kuin pystynäkyvyys olivat huonot. Näkyvyys parantui klo 19.20 taas selvästi yli 10 kilometriin.

Lämpötila oli maanpinnalla noin asteen verran pakkasella. Kuuropilviin liittyy tyypillisesti jäätämistä ja myös paksummassa kumpukerrospilvessä kohtalainen jäätäminen oli todennäköistä. Lumikuuropilven yhteydessä on voinut esiintyä heikosta – kohtalaiseen turbulenssia.

Kuva 7. Ilmatieteen laitoksen säätökakuva 8.11.2012 vallinneen lumikuuron suuntautumisesta ja kehityksestä ennen ja jälkeen onnettomuuden

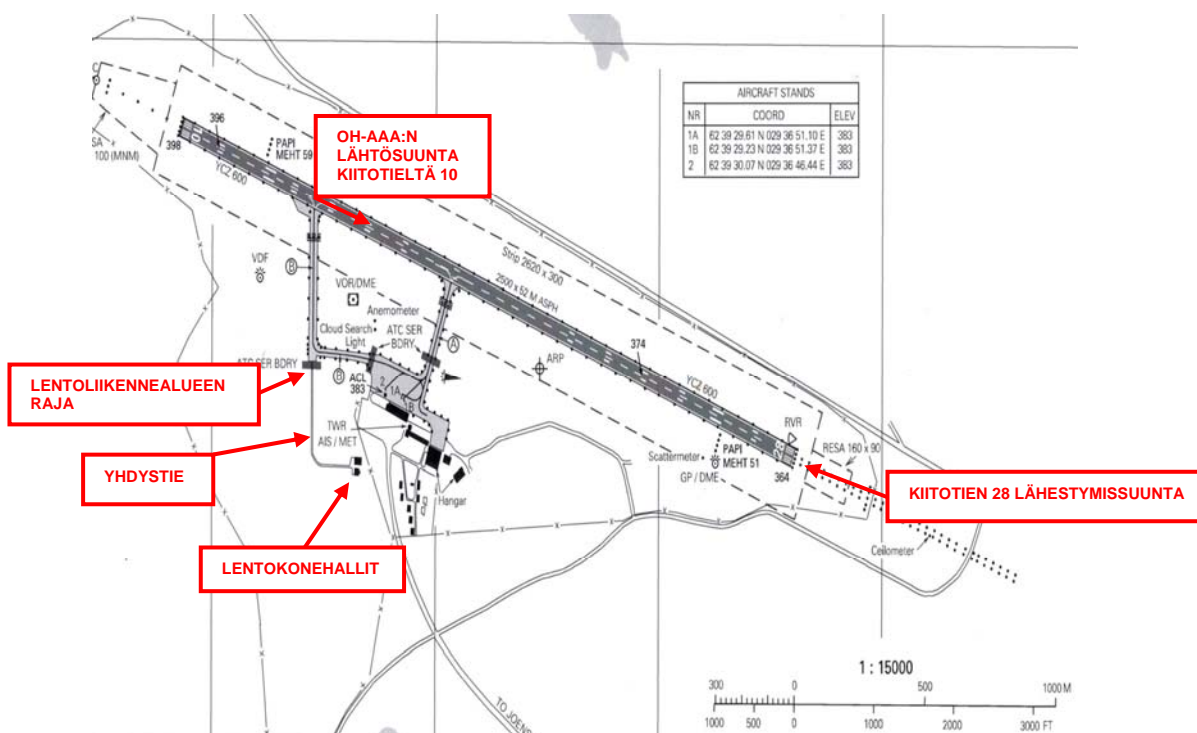
Kuva 8. Huoltoyrityksen lentokonehallit, käytetty yhdystie ja muut kenttäjärjestelyt

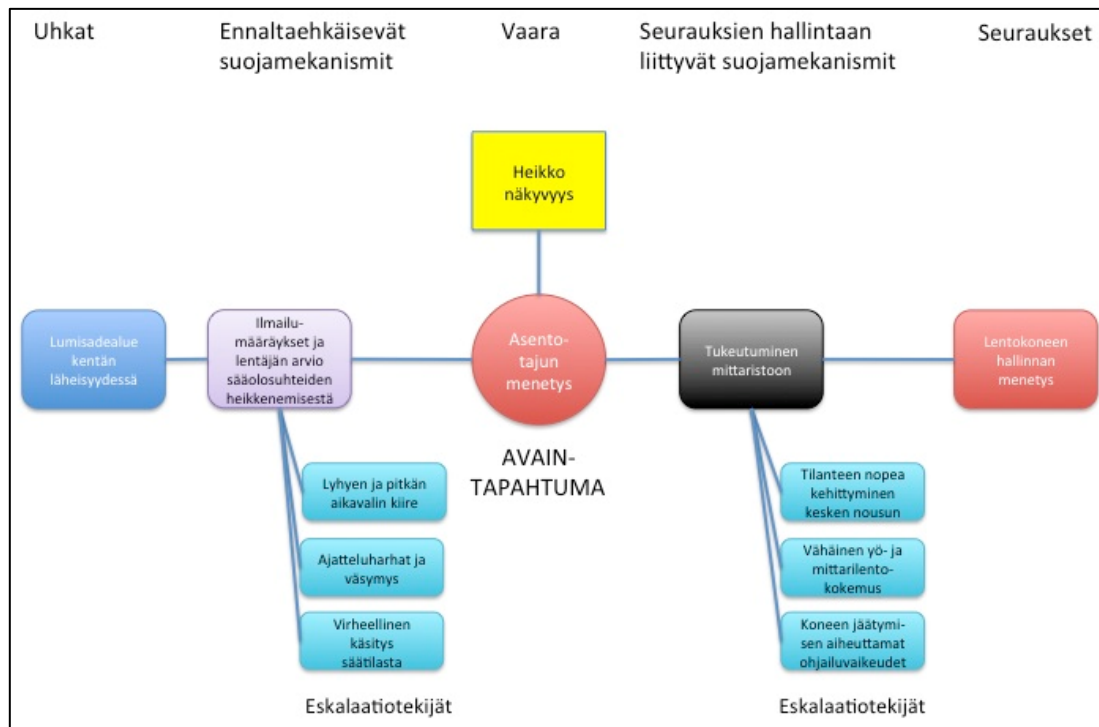
Inhimillisten tekijöiden analyysia varten muodostettiin tapahtumasta Bow Tie -menetelmän mukainen malli (Kuva 12.). Bow Tie -menetelmää käytetään riskien arvioinnissa ja riskien hallinnan suunnittelussa sekä riskiviestinnässä. Bow Tie -malli havainnollistaa tapahtumaan sisältyviä riskejä vaarojen, avaintapahtuman, uhkien ja seurausten välisinä suhteina. Näiden lisäksi malliin sisältyvät tilanteessa vaikuttavat ennaltaehkäisevät ja seurausten hallintaan liittyvät suojaimekanismit sekä eskalaatiotekijät, jotka voivat estää suojaimekanismeja toimimasta.

Kuva 12. Inhimillisten tekijöiden analyysi
