## Tutkintaselostus

L2013-04

# Vesilentokoneen onnettomuus Kuopion Vehmersalmella 29.6.2013

Cessna 185D

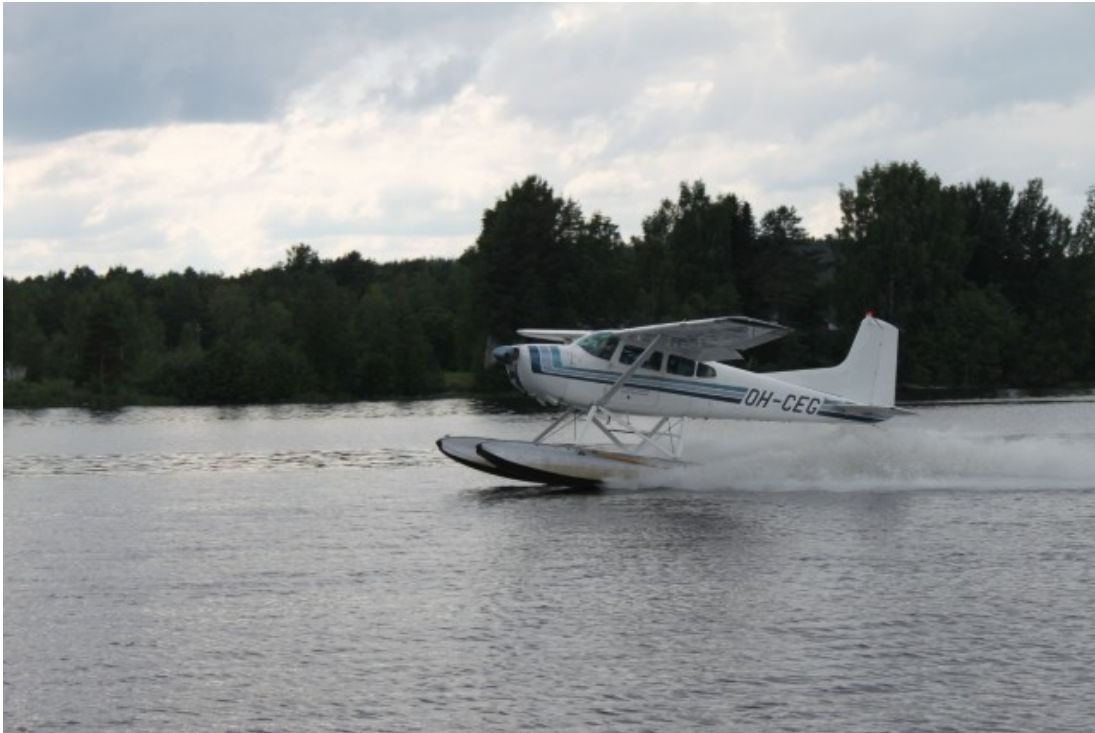
Kuva 1. Silminnäkijän ottama kuva koneen lähtökiidosta.

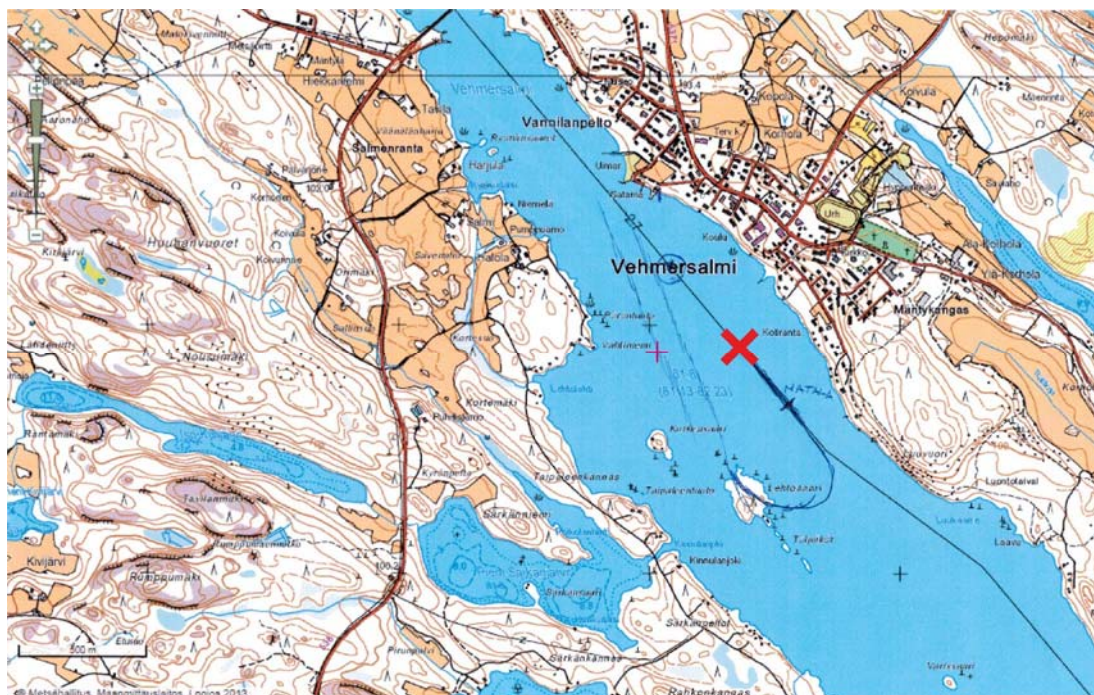
Onnettomuuspaikka sijaitsee noin 500 metriä Vehmersalmen venesatamasta järven selälle päin (kuva 2.). Onnettomuuspaikan koordinaatit ovat P 62 45,613, I 28 01,207. Onnettomuuspaikalla veden syvyys on noin 14–17 metriä. Vesi on väritään ruskean sävyistä.

Kuva 2. Onnettomuuspaikka

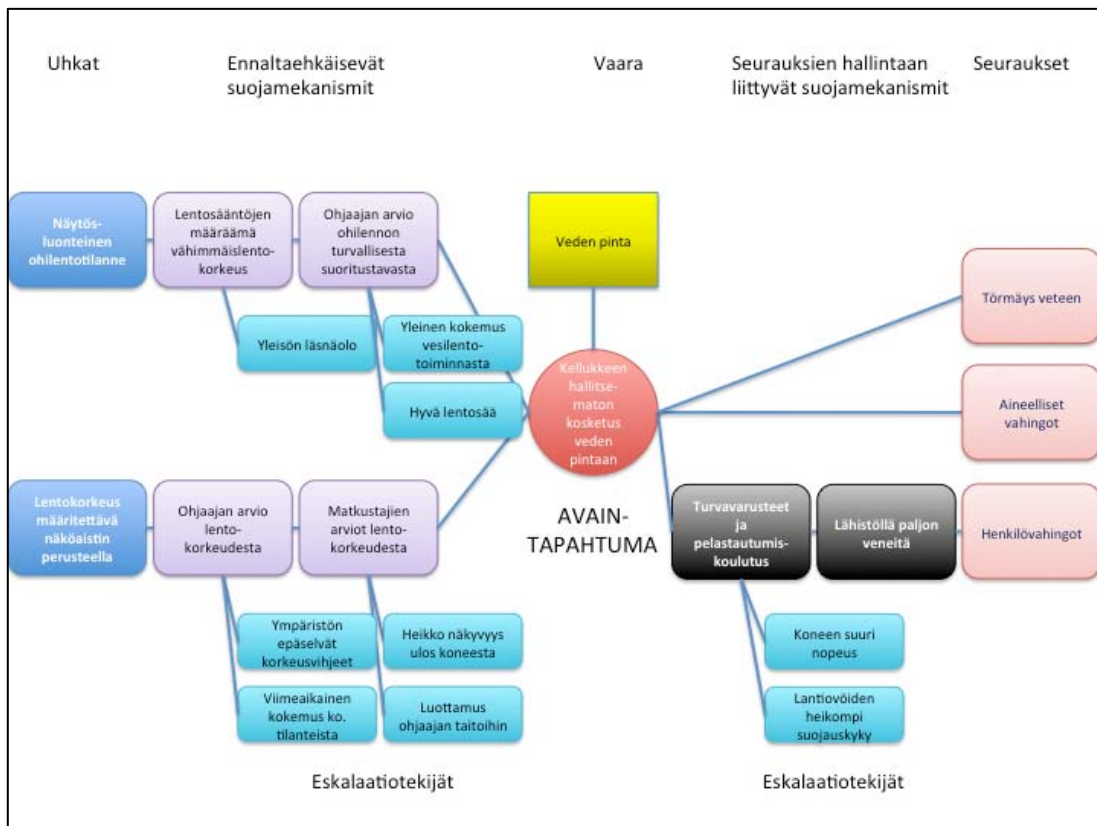
Analyysia varten tapahtumasta muodostettiin Bow Tie -menetelmän mukainen malli (kuva 3). Bow Tie -menetelmää käytetään riskien arvioinnissa ja riskien hallinnan suunnittelussa sekä riskiviestinnässä. Bow Tie -malli havainnollistaa tapahtumaan sisältyviä riskejä vaarojen, avaintapahtuman, uhkien ja seurausten välisinä suhteina. Näiden lisäksi malliin sisältyvät tilanteessa vaikuttavat ennaltaehkäisevät ja seurausten hallintaan liittyvät suojaimekanismit sekä eskalaatiotekijät, jotka voivat estää suojaimekanismeja toimimasta.

Kuva 3. Bow-Tie -malli
