Tutkintaselostus

L2013-01

Helikopterin lento-onnettomuus sahauslennolla Tampereen Teiskossa 10.1.2013

OH-HNP

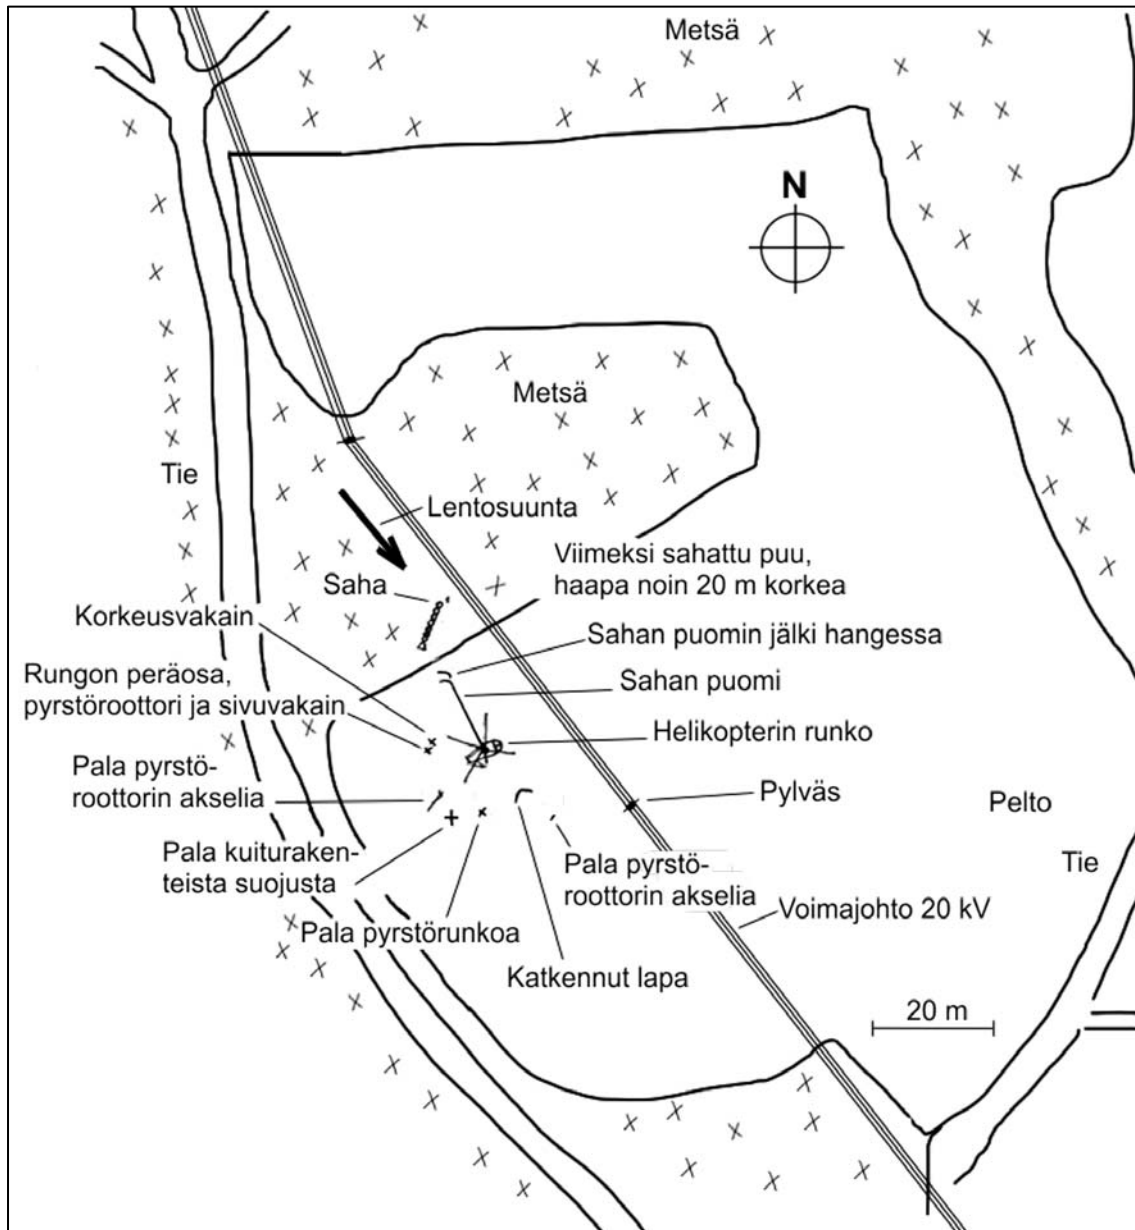
Kuva 4. Piirros onnettomuuspaikasta

Viimeinen sahattu puu oli mäen rinteessä pellon reunassa, josta helikopteri oli noin 35 metriä lentosuunnassa eteenpäin pellolla. Puusta, joka on noin 20 metriä korkea haapa, oli linjan puolelta sahaamatta yksi iso oksa. Puusta lentosuunnassa eteenpäin noin kolmen metrin päässä oli saha, jossa oli 10 pyöröterää. Sahan pituus oli noin seitsemän metriä.

Noin 10 metrin päässä sahasta pellolla oli noin 18 metriä pitkä sahan puomi, joka oli katkennut irti sahasta. Puomi oli taipunut kahden metrin päässä katkeamiskohdasta. Lumi-hangessa oli taipuneen puomin tekemä jälki noin kaksi metriä ennen puomia. Puomin toinen pää oli kiinni helikopterin rungon alla ulkopuolisen kuorman koukussa. Helikopterin lentosuunta oli ollut noin 145 astetta, mutta maahantörmäyksen yhteydessä rungon suunta oli kääntynyt noin 90 astetta vasemmalle. Helikopterin magneettikompassi osoitti suuntaan 55 astetta. Helikopterin nokan suunnassa oli voimajohto, johon oli matkaa 16 metriä ja lähimpään pylväeseen 21 metriä. Helikopterin takana noin 40 metrin päässä oli maantiede. Lumihangon paksuus oli noin 30 cm.
