Tutkintaselostus

L2013-02

Vakava vaaratilanne kolmen liikennelentokoneen kesken Helsinki-Vantaan lentoaseman läheisyydessä 6.2.2013

Tutkintaselostus 3/2014
ISBN 978-951-836-422-4 (pdf)
ISSN 2341-5991

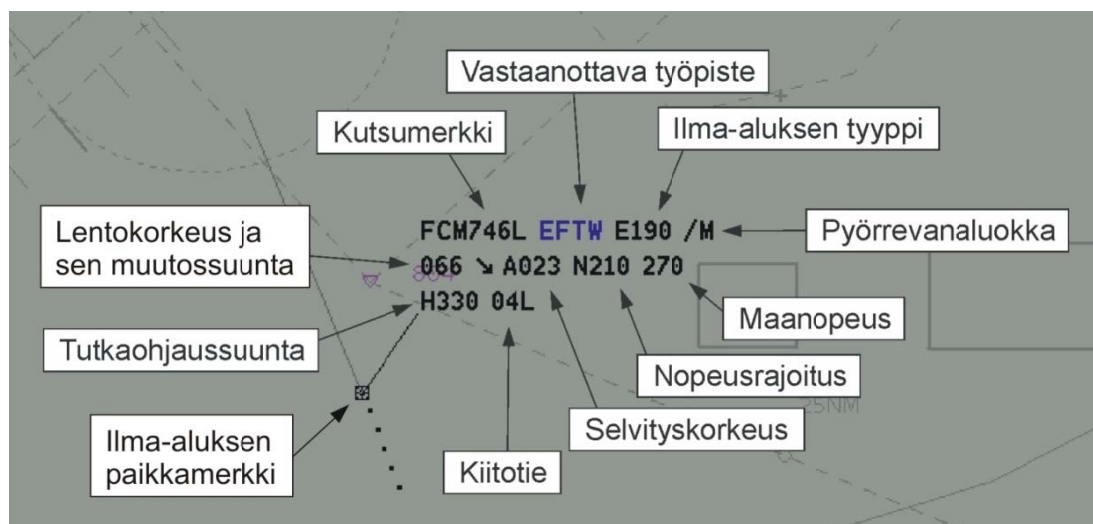
Kuva 3. EFHK lähestymislennonjohdon tutkalabelin tietokentät ja ilma-aluksen paikkamerkki (Eurocat2000 2.2.2). © Finavia, lupa 4/590/2007.

ARR-E-lennonjohtaja yritti aktivoida TWR-W:llä olleen FCM746L:n tutkalabelin uudelleen itselleen, mutta ei siinä onnistunut. Muut lähestymislennonjohdossa työskennelleet lennonjohtajat yrittivät avustaa häntä, mutta hekään eivät toimenpiteessä onnistuneet. Kyseinen toiminto on koulutettu ja harjoiteltu simulaattorissa, mutta kiireisessä tilanteessa sitä ei osattu käyttää. Toiminnon käyttö tulee kerrata lennonjohtajille.
