# Lentokoneen OH-BEX nokkatelineen toimintahäiriö Helsinki-Vantaan lentoasemalla 26.8.2015

Tutkinnan tunnus: L2015-02

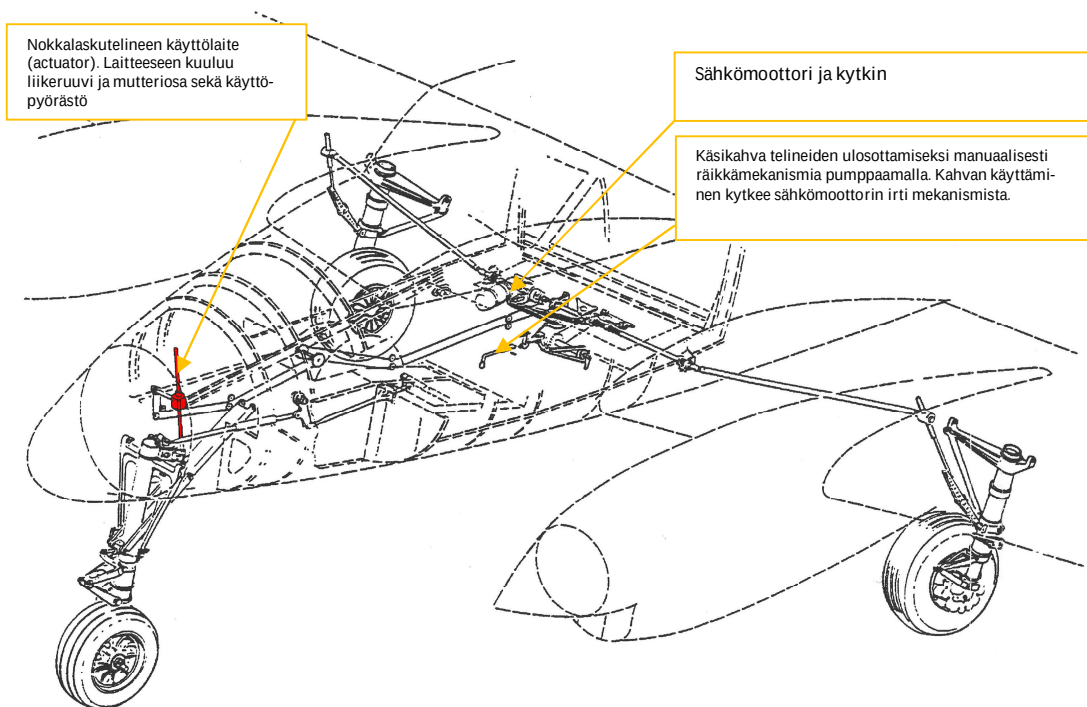
Kuva 1. Laskutelinejärjestelmä (sähkökäyttöinen). Punaisella on osoitettu nokkalaskutelineen käyttölaite. (Lähde: Flight Safety International)

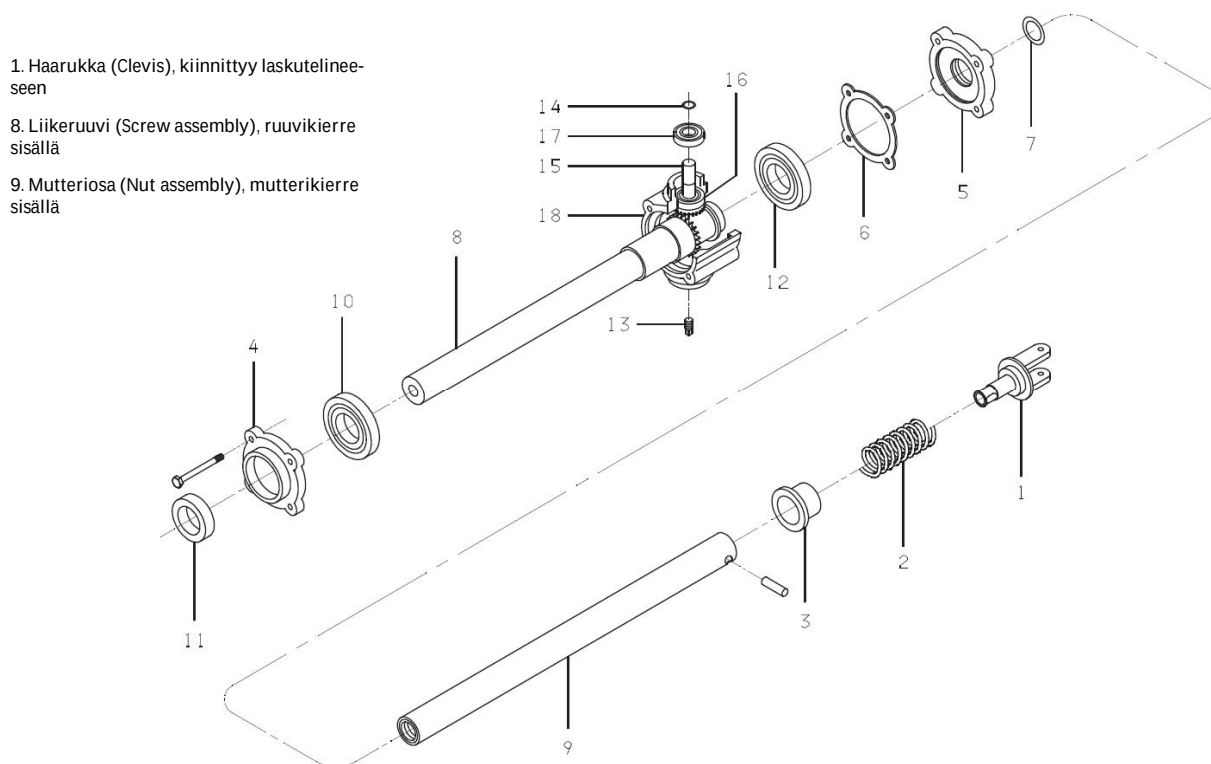
Kuva 2. Nokkalaskutelineen liikeruuviin perustuvan käyttölaitteen kokoonpanokuva. (Lähde: Hawker Beechcraft Corporation)

Kone siirrettiin yrityksen käyttämään lentokonehalliin Helsinki-Vantaan lentokentällä teknisiä tutkimuksia varten. Vian paikallistamiseksi nokkalaskutelineen käyttölaite (kuva 2) irrotettiin mekaanikkojen toimesta Onnettomuustutkintakeskuksen tutkijoiden läsnä ollessa. Alustavissa tutkimuksissa vika paikallistettiin käyttölaitteesta puuttuviin kierteisiin.

Materiaalilaboratoriossa tehdyn analyysin perusteella liikeruuvien sisällä on ollut normaalilta vaikuttava määrä voitelurasvaa. Tämä kävi ilmi, kun liikeruuvien mutteriosa sahattiin pituussuunnassaan halki. Huolto-ohjeistuksen<sup>12</sup> mukaisesti putkimainen mutteriosa (kuva 2, nro 9) täytetään puoliväliin saakka voitelurasvalla.
