## Laskutelineen pettäminen laskukiidossa Oulun lentoasemalla 3.10.2016

Tutkinnan tunnus: L2016-02

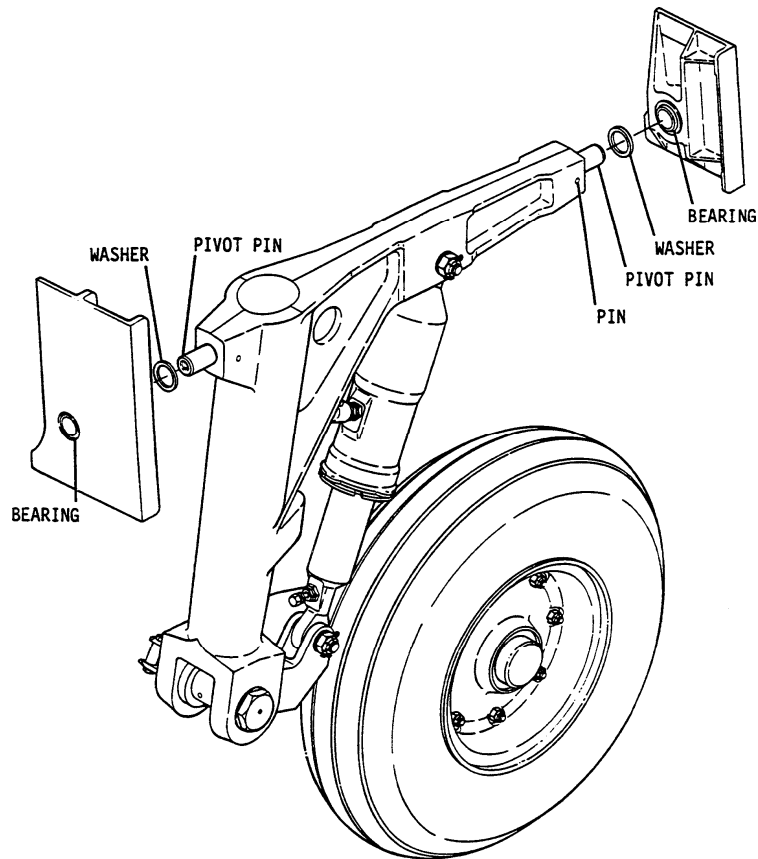
Tässä tapauksessa on huomionarvoista, että alalukko ja alalukon tilanilmaisukytkin on asennettu asianomaiseen aktuaattoriin. Kunhan aktuaattori on lukittuneena, järjestelmä ilmaisee kyseisen laskutelineen olevan alhaalla ja lukittuna. Tällainen ominaisuus on varsin tyyppillinen.

Kuva 1. Päälaskuteline. Kuva: ASI Aviation
