# Ultrakevyen lentokoneen onnettomuus Helsingin Laajasalossa 30.5.2017

Tutkinnan tunnus: L2017-02

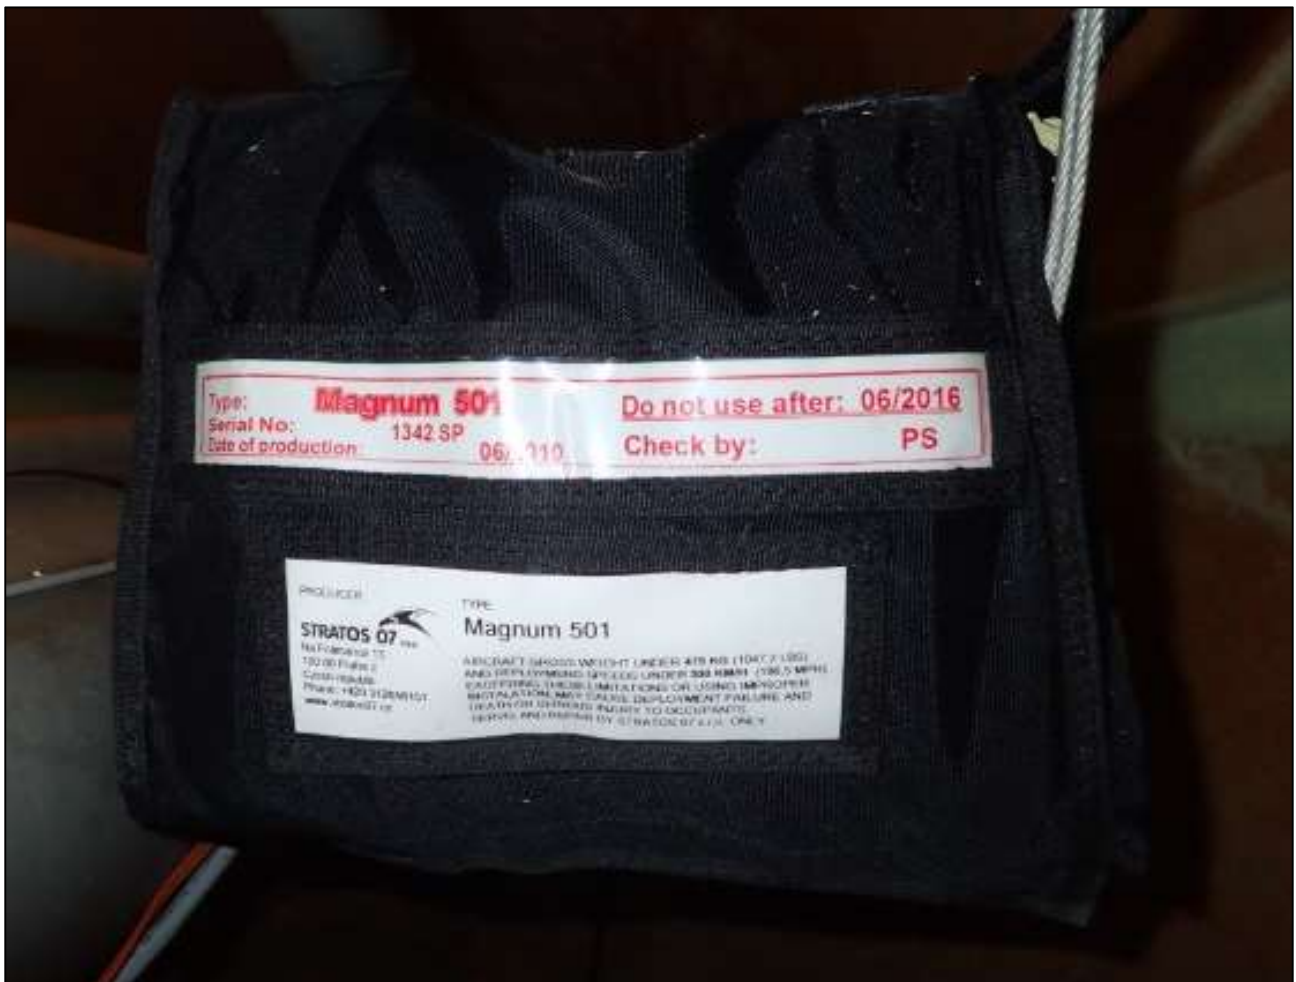
Rakettivarjo sijait­si run­gon sisällä ohjaamon takana. Järjestelmän laukaisukahva oli ohjaamon katossa. Rakettivarjon kannatusliinat oli asennettu asianmukaisesti koneen rakenteisiin oh­jaamon ympärille. Vastaavia pyroteknisiä pelastusjärjestelmiä on asennettu Suomessa arvi­olta lähes kahteensataan yleis- ja harrasteilmailussa käytettyyn ilma-alukseen. Määrä on jat­kuvassa kasvussa. Valmistaja edellyttää rakettivarjojärjestelmällä varustetun ilma-aluksen ohjaajan tuntevan hyvin koko järjestelmän.

Kuva 3. OH-U398 rakettivarjo. (Kuva: OTKES)

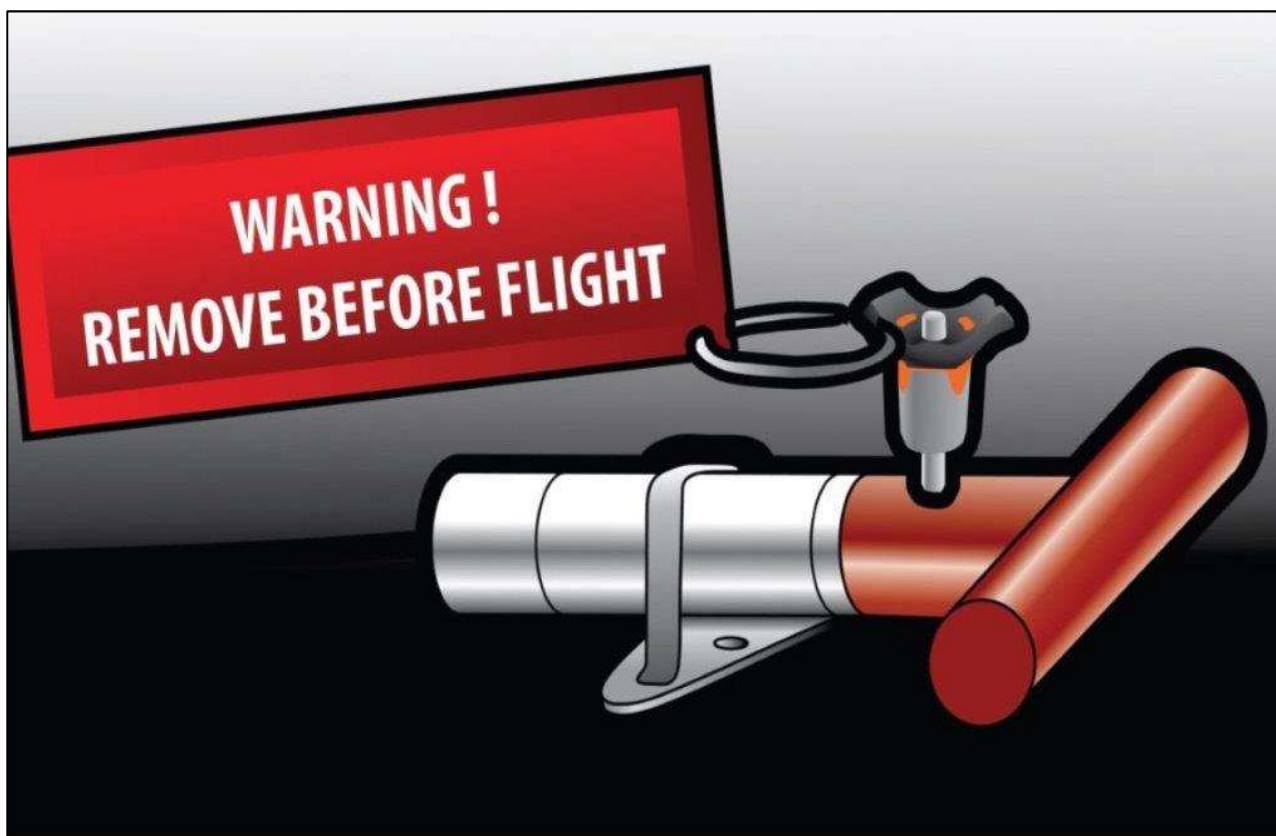
**Kuva 6.** Valmistajan käyttöohjekirjassa kuvattu varmistussokka (Kuva: Stratos 07 s.r.o.)
