# Liikennelentokoneen hallinnan menetys laskukiidossa Turun lentoasemalla 25.10.2017

## ALKUSANAT

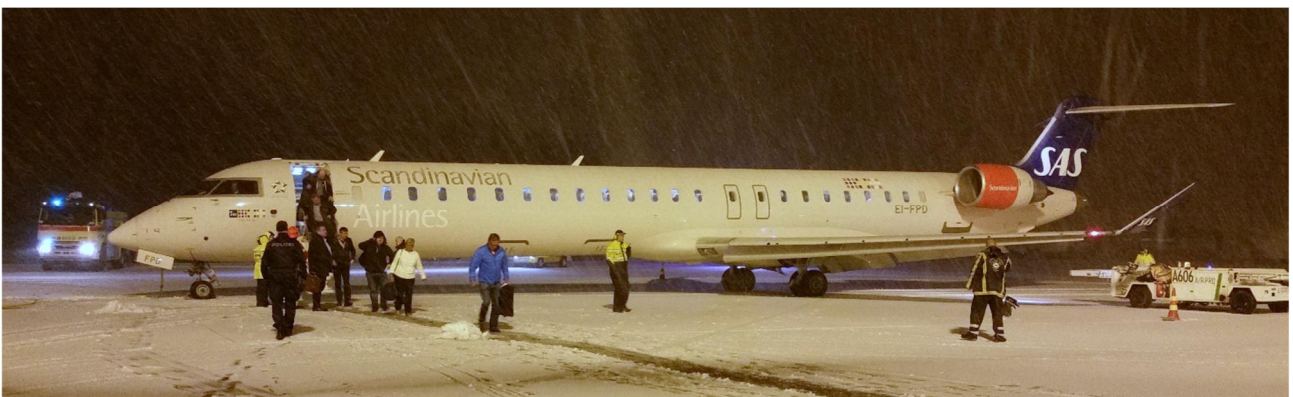
Kuva 7. Bombardier CRJ900 (EI-FPD) (Kuva: poliisi)

Poliisipartio valokuvasi lentokonetta ja sen renkaissa näkyviä vaurioita. Poliisipartio ei puhalluttanut lentokoneen ohjaajia.

Lentokoneen päälaskutelineiden kaikki neljä rengasta olivat vaurioituneet samalla tavalla. Jokaisessa oli yhdessä kohdassa renkaan kosketusalueen kokoinen kulunut alue. Osassa renkaista kumiaines oli kulunut niin, että kuduskerroksia oli näkyvissä. Niissä renkaissa, jotka olivat osuneet kiitotien reunavaloihin, oli havaittavissa reunavalojen ja niiden kiitotiekiinnitysten aiheuttamia vaurioita. Muissa kohden renkaiden kulutuspintoja tai alueita ei havaittu mitään vaurioita tai jälkiä, jotka olisivat voineet olla tapahtuman aikaansaamia. Mikään renkaista ei puhjennut. Nokkatelineen renkaista ei löytynyt vaurioita. Lentokoneeseen asennetut päälaskutelineiden renkaat olivat kahdelta eri valmistajalta.
