Suuronnettomuuden tutkintaselostus

N:o 2/1994

Lento-onnettomuus Kajaanin lentoasemalla 3.11.1994

DC-9-83 (MD-83)

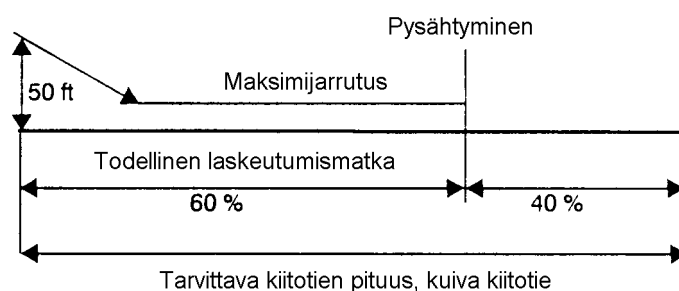
Kuva 8. Kiitotievaatimus

Lentokoneen lento-ohjekäsikirjan (FCOM) mukainen kiitotievaatimus kyseisellä massalla ja kyseisissä olosuhteissa oli 1410 m. Tästä kuluu loppuvetoon (il-massa) 300 m, jolloin pysähtymismatkaksi maassa jää 1100 m. Moottorijarrutusta ei huomioida kiitotie-vaatimusta laskettaessa. Kiitotievaatimuksesta jää käyttämättä vielä 40 % sen jälkeen, kun kone on pysäytetty maksimipyöräjarrutuksella. Tämä 40 % on ilmailumääräysten vaatima turvamarginaali. Alla olevassa kuvassa esitetään, miten kiitotievaatimus määritellään.

Jos kone olisi ylittänyt kynnyksen oikealla kynnysnopeudella 131 solmua ja koskettanut kiitotiehen normaalilla kosketusnopeudella, kiitotievaatimus olisi ollut 1410 m. Loppuvetoon ja maakiitoon olisi kulunut 850 m. Kiitotietä olisi ollut käytettävissä kiitotievaatimuksen lisäksi vielä 1090 m. Kajaanin kiitotien 07 (laskeutumiskiitotie) pituus oli 2500 m.
