# Tutkintaselostus

## **Tutkintaselostus lentokoneelle OH-EBA Ilmajoella lentokentän läheisyydessä 14.11.1988 tapahtuneesta lento-onnettomuudesta**

OH-EBA

Embraer 110 EMB-P1 Bandeirante

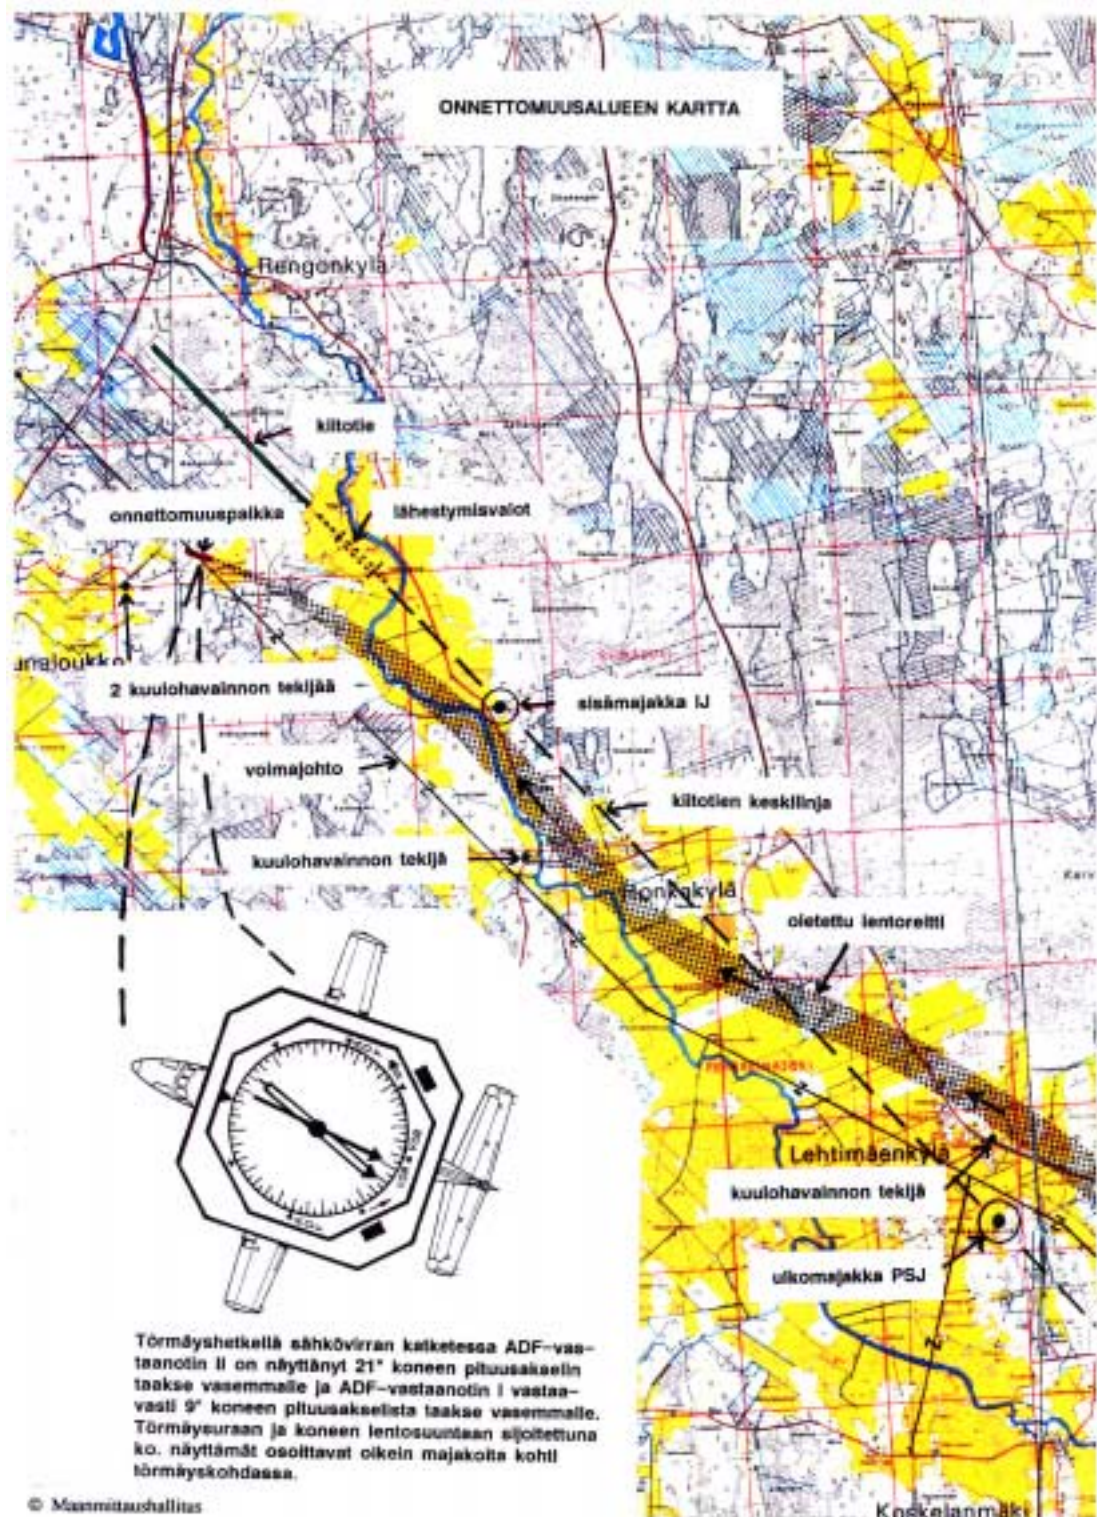
Ulommassa majakassa esiintynyt vika olisi voinut aiheuttaa näytön hidastumisen ko-  
neen ADF-näyttölaitteessa. Tämä ei ole todennäköistä, koska ylösveto on aloitettu ma-  
jakan ohittamisen jälkeen suunnilleen oikeaan aikaan.

Sisemmän majakan antaman ADF-näytön mukaan on ilmeisesti jouduttu majakoiden vä-  
lillä lähestymislinjan vasemmalle puolelle.

Koneen teknisissä tutkimuksissa on todettu, että ADF-laitteet ovat toimineet onnettomuushetkellä. Tutkimusten mukaan koneen ADF-näyttö on osoittanut törmäyksen aikana koneen todellisen sijainnin majakoihin nähden.
