Tutkintaselostus

2/1993

Lentoturvallisuutta vaarantanut tapaus Helsinki-Vantaan lentoasemalla 29.10.1993

Lennonjohtotoiminnan analyysi
Helsinki-Vantaan lentoasemalla
kolmen lentoturvallisuutta vaa-
rantaneen tapauksen valossa

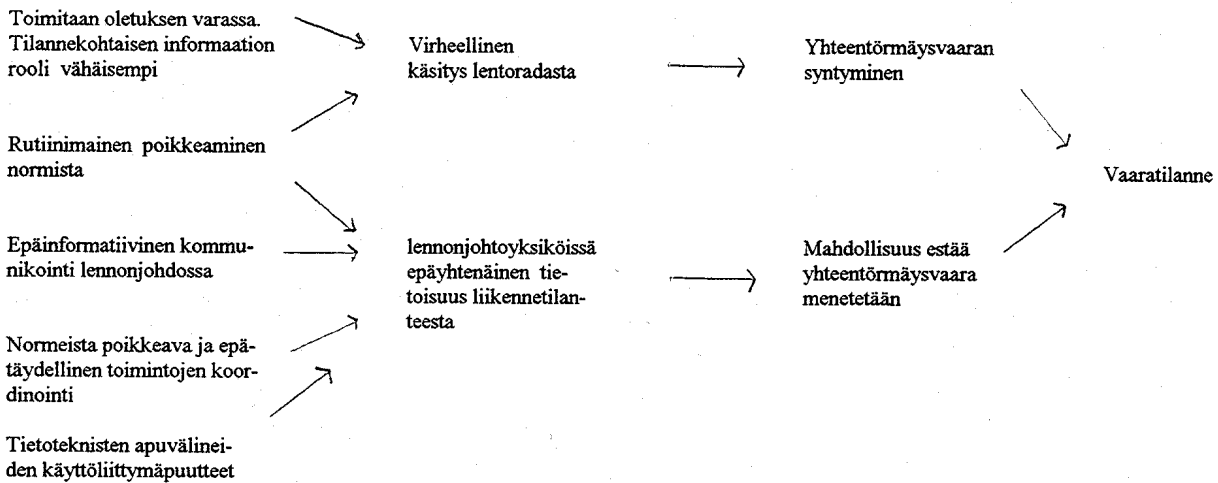
Tapaus 1

Taulukko Tutkittujen lentoturvallisuutta vaarantaneiden tapahtumien (vaaratilanteiden) syntyminen, lennonjohtajien päätöksenteon näkökulmsta.
