## Tutkintaselostus

B 1/1998 Y

### Tornan sillan sortuminen 6.8.1998 Imatralla

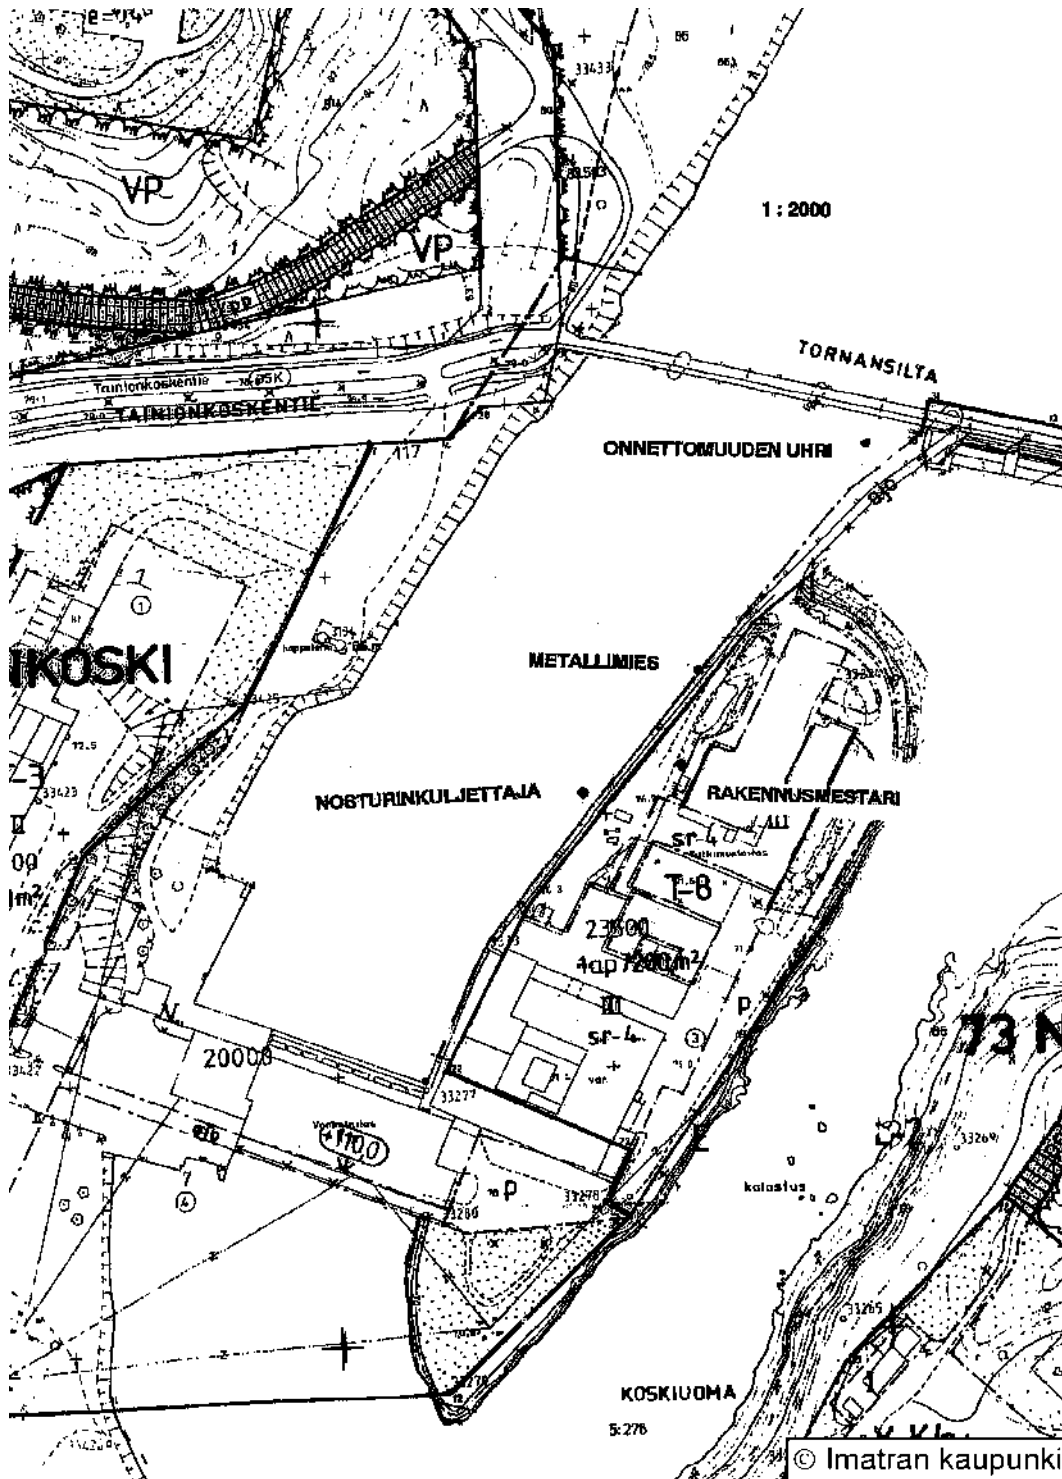
Kuva 1.7 Piirros onnettomuuspaikasta.

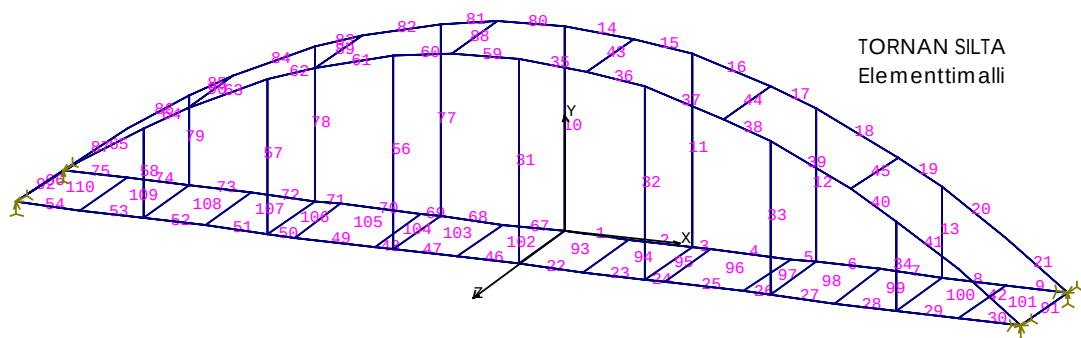
Rakenneanalyysiä ja purkamisen ajaksi tehdyn tuennan simulointia varten sillan rakenteista tehtiin elementtimalli, kuva 4.1. Selkeitä osia ovat betonikaaret ja niihin suoraan liittyvät osat sekä pääpalkit, jotka kuvataan palkkielementeillä. Poikittais- ja pitkittäispalkistot, lankut, asfaltti ja kaiteet ovat sekundäärirakenteita. Tärkeää on pääpalkkien sitominen toisiinsa sekä poikittaisjäykkyys. Sekundäärirakenteiden pitkittäisjäykkyys on merkitykseltään pääpalkkeihin verrattuna. Pyrittäessä yksinkertaiseen, turhia vapausasteita välttävään, FEM-malliin, ei sekundäärirakenteista kannata kuvata jokaista palkkia erikseen. Kansirakenteen poikittais- ja pitkittäispalkisto mallinnetaan ekvivalenttina ortotrooppisena laattana, joka kuvaa kannen jäykkyysjakauman ja massan kokonaisuudessaan oikeana. Toisin sanoen sekundääripalkiston taivutusjäykkyys levitetään tasan ja kautuneeksi koko kannen alueella ja korvikelaatan materiaalin tiheys valitaan antamaan oikea kokonaisuudessa kannen sekundäärirakenteille ja asfaltille.

Kuva 4.1 Sillan elementtimalli

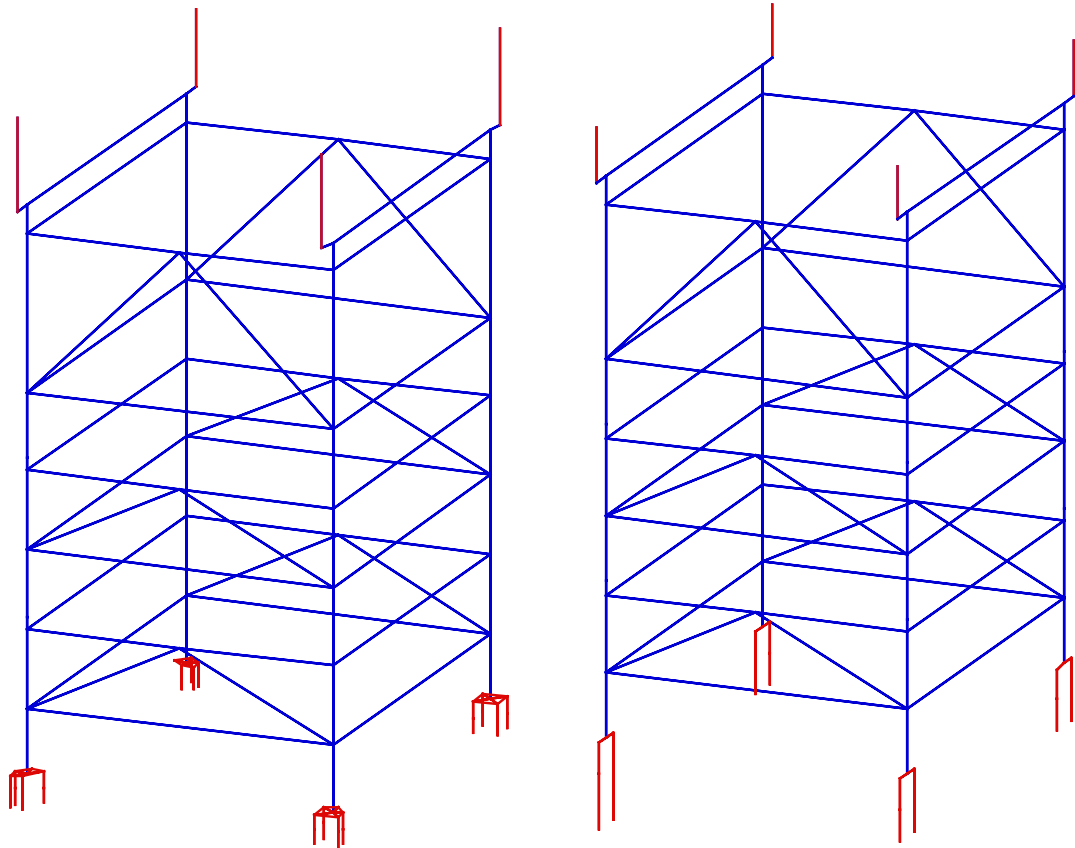
Tukitornit mallinnetaan palkkielementeillä, kuva 4.2. Alkuperäisiin tukitornin kantaviin rakenteisiin on tehty ainoana yksinkertaistuksena jalkojen jatkosten laippaliitosten oletta- minen täysin jäykäksi. Todellisuudessa laippaliitos joustaa, vaikkakin on puristettuna. Siten lasketut nurjahdusvoimat ovat todellisuudessa pienempiä. Tukitornin päätykehiä yhdistävät vaakasidepalkit on kiinnitetty kehiin ainoastaan yhdellä pultilla, eivätkä siten välitä momenttia.

Kuva 4.2 a) Itätorni

b) Länsitorni

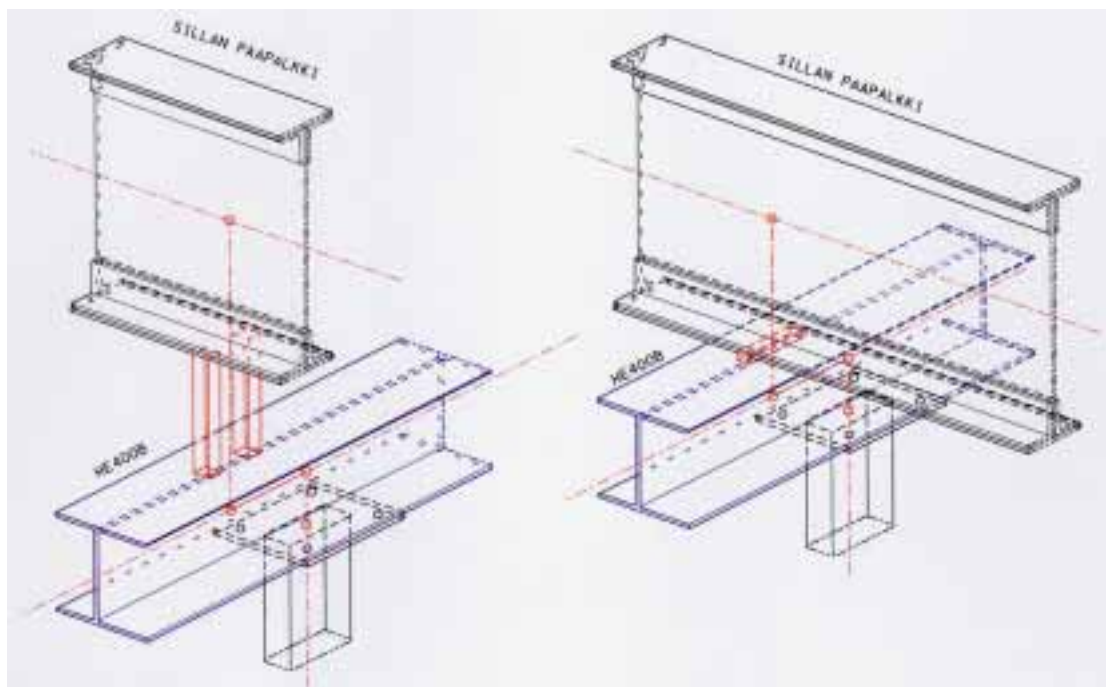
Tukitornien yläpään laippojen päälle laitettiin poikittain HE400B palkit, joiden päältä tunkkausvoima välittyi pääpalkkeihin, ja joihin hitsattiin kiinni tuentapalat länsitornissa ja putkipalkit itätornissa. Tukivoima siirtyy jalan päästä HE400B palkin uumaan ja siitä ulospäin 300 mm, jonka jälkeen se siirtyy välipaloihin ja edelleen ylöspäin pääpalkin uumaan, kuva 4.4a. Tarkka rakennekuvaus edellyttäisi kuorielementtien käyttöä ja suurta määrää lisää vapausasteita. Tärkeintä on pystykuorman siirtyminen ja välipalojen momentin välityskyky. Itätornissa kuvan 4.4a mukaisessa tapauksessa putkipalkit toimivat lähinnä nivelinä z-akselin suhteen. x-akselin suhteen taivutusjäykkyys koostuu kahden palkin yhteistoiminnasta. Kuvan 4.4b mukaisessa länsitornin tuennassa momentti välittyy myös z-akselin suhteen. Kummassakin tapauksessa palkkien uuman taipuminen veltostuttaa rakennetta. HE400B palkista mallinnettiin 4 m pitkä osa kuorielementeillä ja laitettiin pituusakselin suuntainen momentti alalaipan keskelle. Syntyneestä kulmanmuutoksesta laskettiin ekvivalentti palkin taivutusjäykkyys, joka mallintaa HE 400 B palkin uuman taipumisesta johtuvaa muodonmuutosta. Näin korvattu tuenta on staattisesti ekvivalentti z-suuntaisen momentin suhteen, mutta hiukan liian jäykkä x-suuntaiselle momentille, koska pääpalkin uuman taipumista ei ole huomioitu.

Tutkintaselostuksen lausuntopyyntökierroksen vastauksista ilmeni, että tukitornien päällä olleet HE-palkit olivat kuvasta 4.4 poiketen todellisuudessa HE300B palkkeja. Tästä johtuen tukitornin yläpään kiinnitys sillan pääpalkkeihin on ollut laskentamallissa hiukan todellista veltompi, eli todellisuudessa tukitornien kantavuus on ollut hiukan parempi pääpalkkien suuntaan. Havaitulla erolla ei ole kuitenkaan mitään merkitystä lopputuloksen kannalta, sillä sillan sortuminen on alkanut tukitornien pettämisellä virran suuntaan.

Kuva 4.4 a) Itätornin välipalkit

b) Länsitornin kiilapala

FEM-simuloinnin perusteella voidaan päätellä sillan sortumistapahtuman kulku. Sortuminen on lähtenyt liikkeelle itäisen tukitornin nurjahtamisella kuvan 4.13 mukaisesti kuvan 4.10 alkusiirtymätilanteesta. Siltakannen pääpalkkien ja tukitornin jalkojen päissä olevien yhdyspalkkien välissä olleet putkipalkit, kuva 4.4a, ovat lähteneet nurjahtamaan virran suuntaan tukitornin yläpään kanssa.

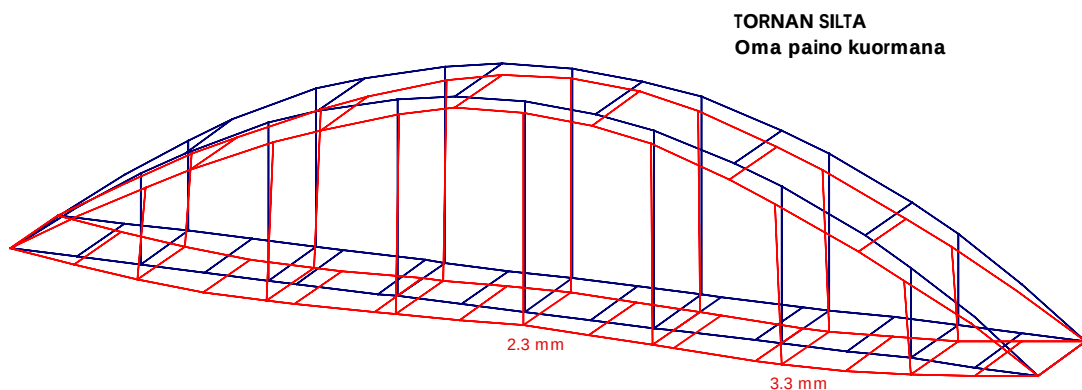
Sillan suurin taipuma oman painon johdosta ilman tukitorneja on 3,4 mm jännevälillä neljännespisteiden alueella, kuva 4.5. Betonikaari osoittautuu erittäin jäykäksi ja tukee hyvin keskiosaa, jonka taipuma on pienempi, vain 2,3 mm. Kaarivoima on laella 587 kN ja kannassa 735 kN, kuva 4.6. Kaaren ja pääpalkkien momentit ovat pieniä. Osoittautuu, että kaaren suunnittelu on 40-luvulla onnistunut hyvin.

Kuva 4.5 Sillan staattinen taipuma. Oma paino, 80 % asfaltista poistettu.

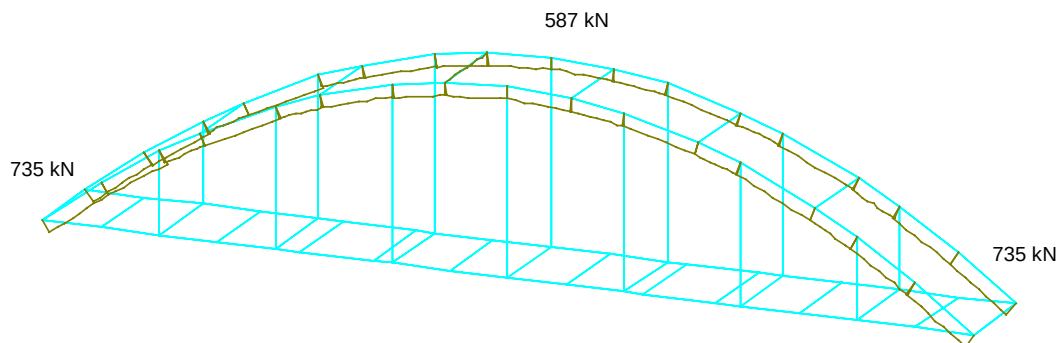
Kuva 4.6 Kaarivoima ennen tuentaa, oma paino, 80 % asfaltista poistettu.

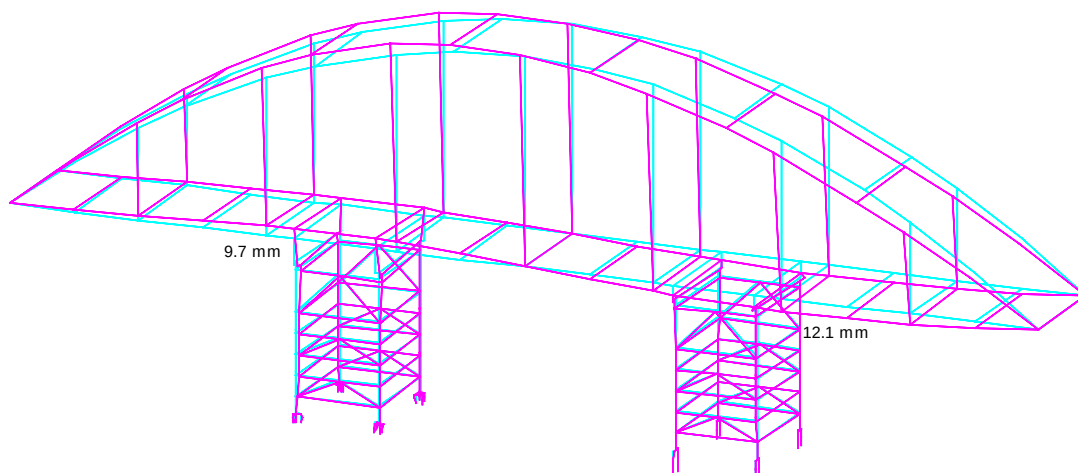
Siirtymätila tunkkauksen ja kiilauksen jälkeen on esitetty kuvassa 4.7. Tunkkaus nostaa itätornin kohtaa enimmillään 9,7 mm, mutta länsitornin kohta jää vielä kiilauksen jälkeenkkin 12,1 mm alemmaksi. Osoittautuu, että tunkkauksessa silta käyttäytyy lähes siten kuin keskikohta olisi tuettu nivelellä.

Kuva 4.7 Siirtymätila tunkkauksen jälkeen.

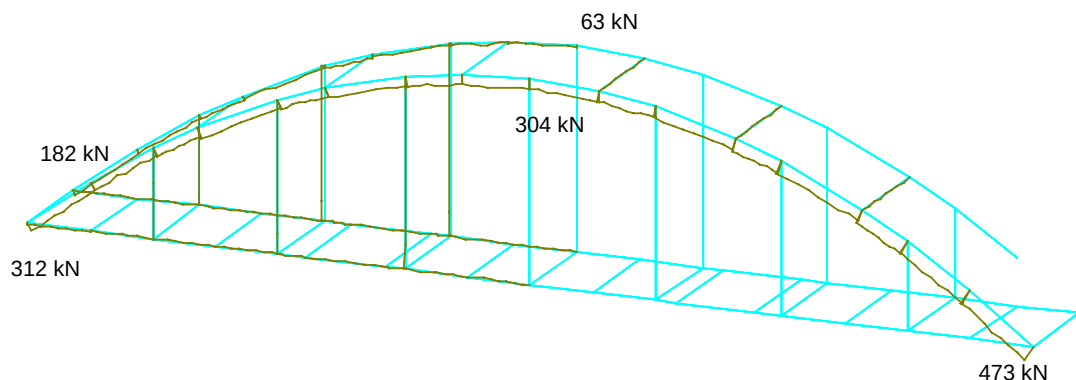
Alavirran puoleisen kaaren kannan katkaisun jälkeen lännenpuoleinen kaarivoima laukeaa lähes kokonaan. Ylävirran puoleisen kaaren voimat lisääntyvät vain hiukan. Itäpäässä myös ylävirran puoleisen kaaren tyven voima pienenee, kuva 4.9. Katkaisukohdassa kaaren pää painuu alas 6,7 mm, rantaa kohti 1.1 mm ja ylävirtaan 2.6 mm. Kaaren suunnassa pään laskettu siirtymä on 6,8 mm. Muodonmuutokset ovat selvästi pienempiä kuin mitä mittaushavainnot, n. 20 mm, kaaren katkaisun yhteydessä. Syynä ovat joko piirustuksia veltommat pääpalkit tai tunkkausvoimat ja kiilaus ovat olleet suunniteltua vähäisempiä. Kolmas vaihtoehto on, että läntisen tukitornin alalaipat ovat antaneet tässä vaiheessa vähän periksi. Kun myös ylävirranpuoleisen kaaren tyvi katkaistaan, laukeavat molempien kaarien aksiaalivoimat kauttaaltaan. Tukitornien lopullinen kuormittuminen ei muutu vaikka nyt simuloinnissa kaarten katkaisu tehtiin väärässä järjestyksessä. Todellisuudessa laukaistiin ylävirran kaarivoima ensin.

Kuva 4.9 Kaarivoimat katkaisun jälkeen.

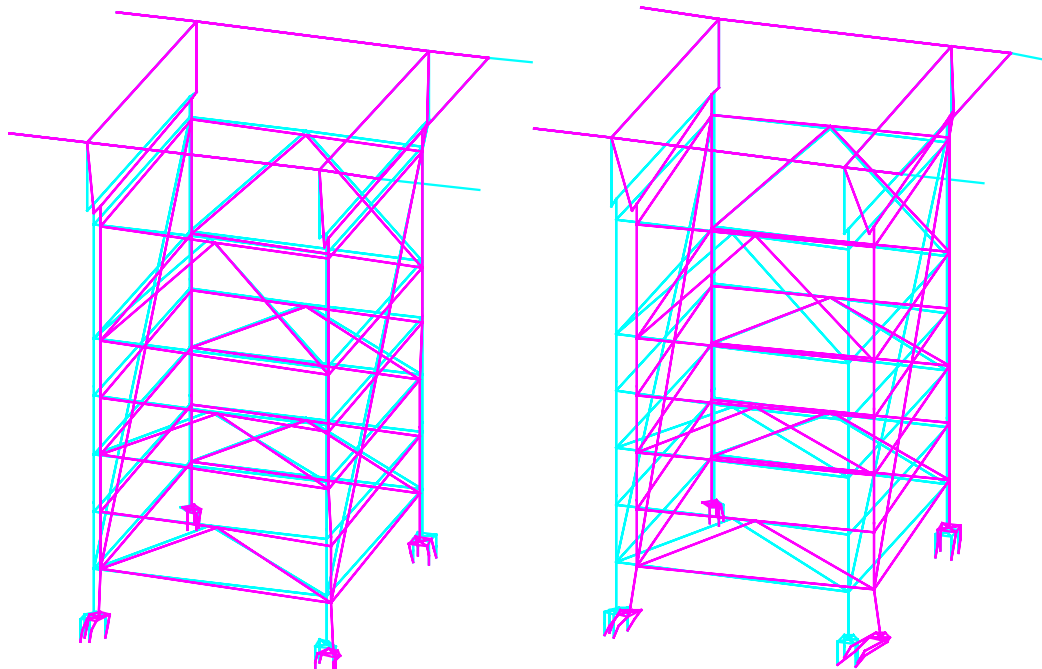
Kuva 4.14. a) 1. Oinaismuoto  $n=2,2$

b) 2. Oinaismuoto,  $n=2,3$

Siltakannessa tai länsitornissa ei ole merkittäviä siirtymiä näillä muodoilla.

Muodonmuutostila, kuva 4.10, ja ensimmäinen nurjahdusmuoto itätornissa, kuva 4.13, osoittavat molemmat tukitornin yläpään vaakasiirtymää virran suunnassa. Jos tukitornissa olisi ollut purkusuunnitelman piirustuksessa 22.7.98 esitetty vinotuet, olisi virran suuntainen siirtymä estynyt, jolloin tornin nurjahduskuorma olisi noussut arvoon 2,2, kuva 4.14, ja onnettomuutta ei ilmeisesti olisi tapahtunut. Purkusuunnitelmassa ei oltu annettu vinotuen dimensioita. Laskelmassa käytettiin samoja 40x40x3 profiileja kuin tukitornien päätydiagonaaleissa.

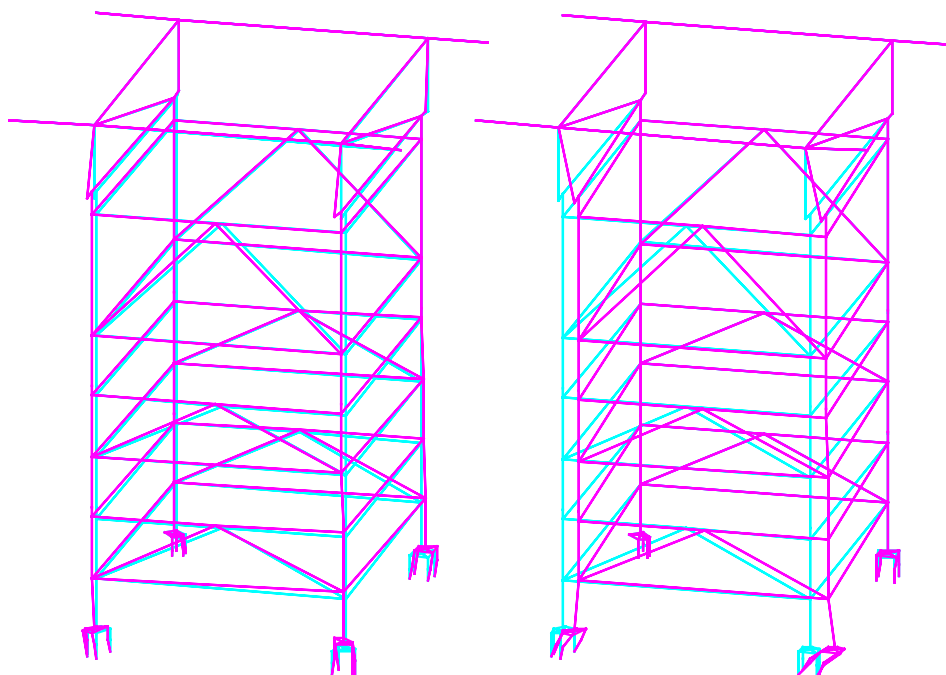
Kummassakin vinositeen tapauksessa toisen muodon nurjahduksessa korostuu kierretankojen epäkeskeinen taipuma. Toista muotoa vinotuet eivät pysty poistamaan ja sen nurjahduskuorma on hyvin lähellä ensimmäistä muotoa. Siten diagonaaleista huolimatta varmuus nurjahduksen suhteen olisi jäänyt sallittua pienemmäksi vaikkakin varmuuden parantuminen 1,5:stä 2,1:een olisi riittänyt estämään nyt tapahtuneen onnettomuuden.

Kuva 4.15. a) 1. Oinaismuoto  $n=2,1$

b) 2. Oinaismuoto,  $n=2,3$

Sama tulos saadaan, jos tukitornin yläpää sidotaan diagonaalilla sillan pääpalkkeihin estämään virran suuntainen liike, kuva 4.15. Nyt ensimmäisen ja toisen nurjahdusmuodon varmuudet ovat 2,1 ja 2,3.
