**Tutkintaselostus
erityistutkinnasta**

A 1/1999 Y

Tutkimus väitetyistä ongelmista autojen ABS-jarruissa

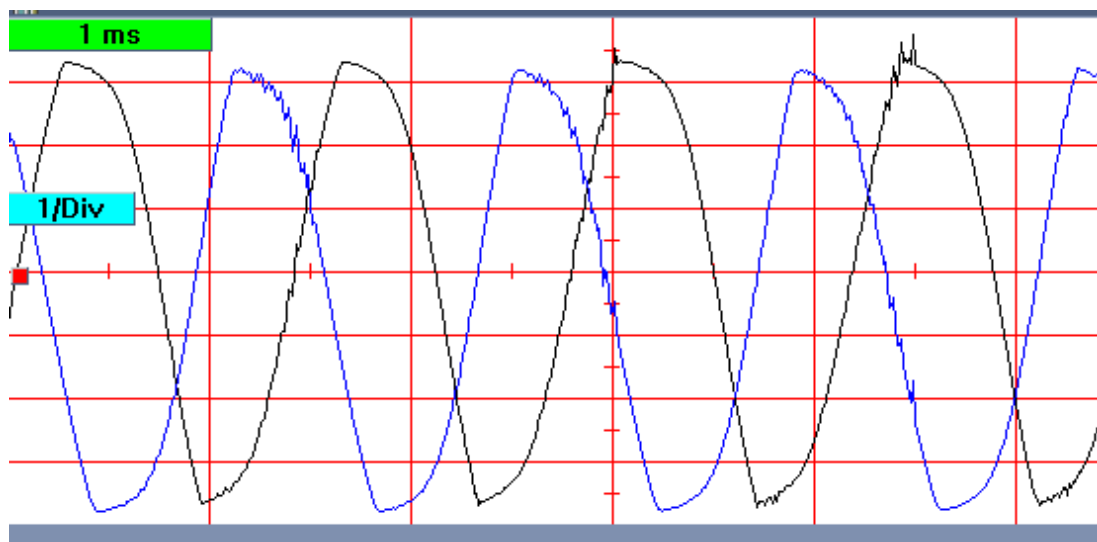
Nopeus 80 km/h, etupyörät, koe 1

Kuva 7. Etupyörien nopeusanturien pyöräkohtaiset signaalit ajettaessa suoraan nopeudella 80 km/h (koe 1).

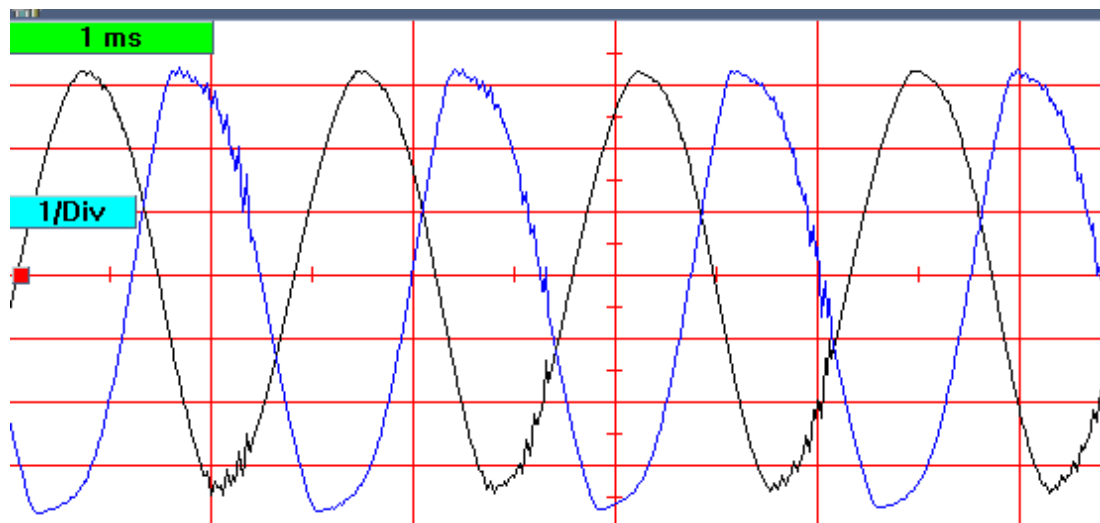
Nopeus 80 km/h, etupyörät, koe 2

Kuva 8. Etupyörien nopeusanturien pyöräkohtaiset signaalit ajettaessa suoraan nopeudella 80 km/h (koe 2).

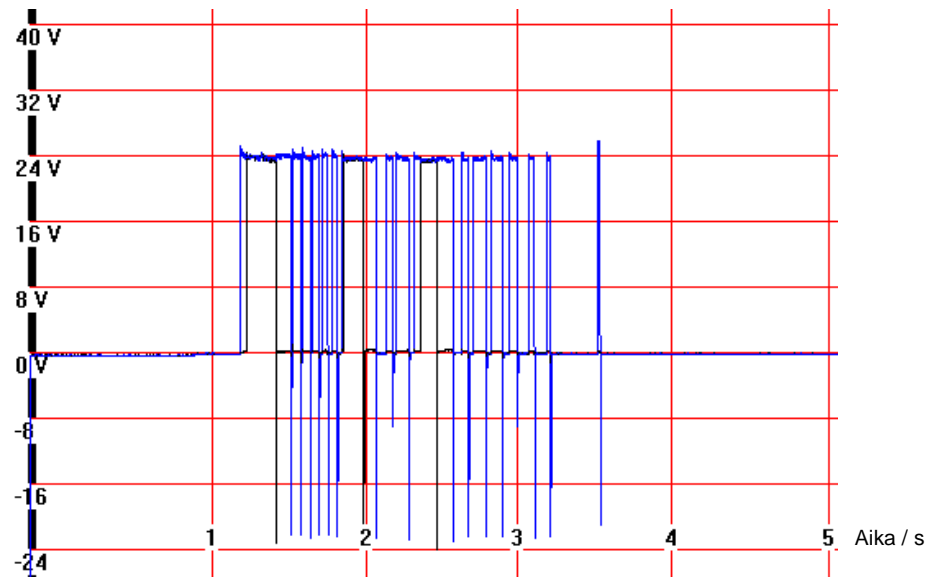
Kuvissa näkyy jokaisen jännitteenpudotuksen jälkeinen induktiopiikki.

Kuva 11. Vasemman etupyörän ABS-magneettiventtiilin signaalit.

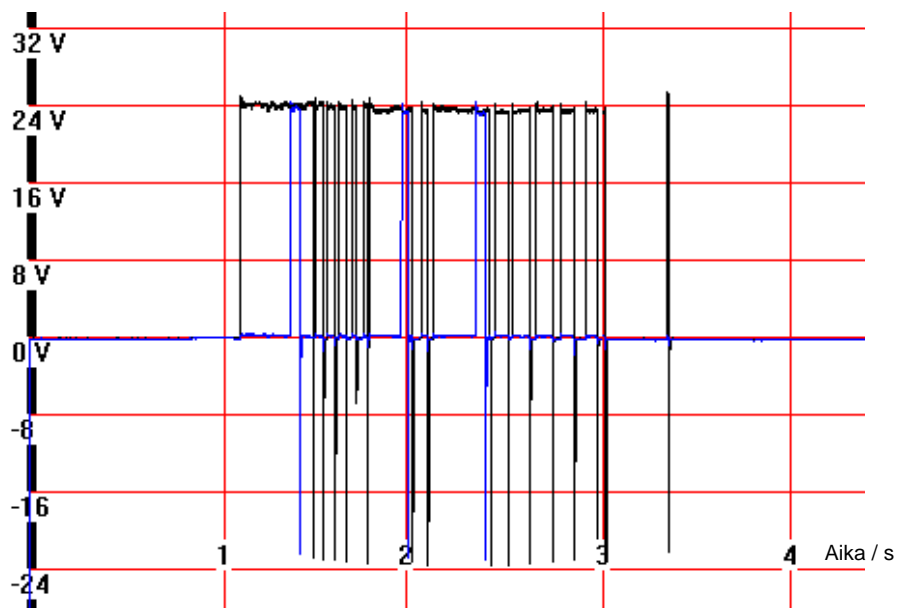
Kuva 12. Oikean etupyörän ABS-magneettiventtiilin signaalit.

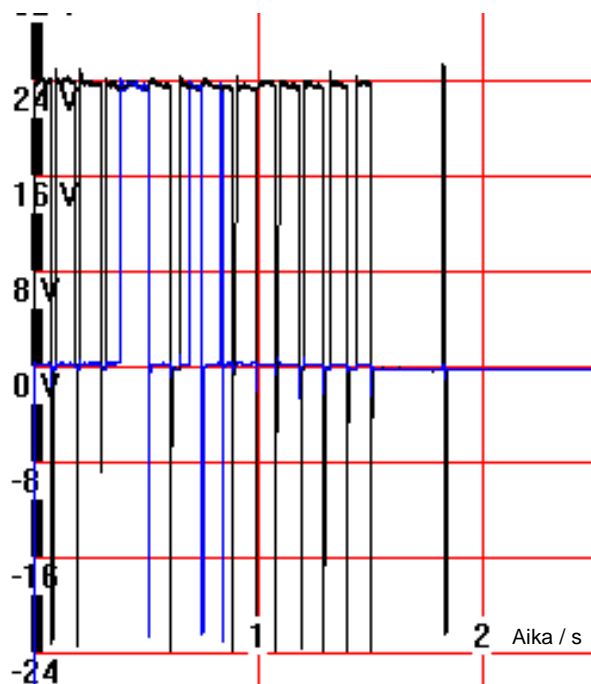
Kuva 13. Vasemman takapyörän ABS-magneettiventtiilin signaalit.

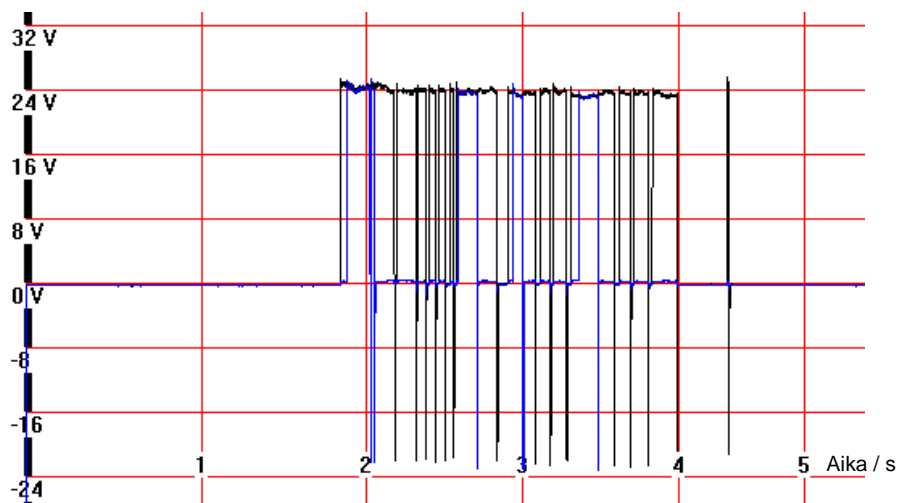
Kuva 14. Oikean takapyörän ABS-magneettiventtiilin signaalit.

Jännitteeltään 400 kV voimalinjan alla ja siitä noin 1 km:n päässä tehdyissä mittauksissa ei havaittu eroja ABS-magneettiventtiileiden toimintakuvaajissa.
