## Tutkintaselostus

D 1/2001 Y

# Linja-autojen palot Suomessa vuonna 2001

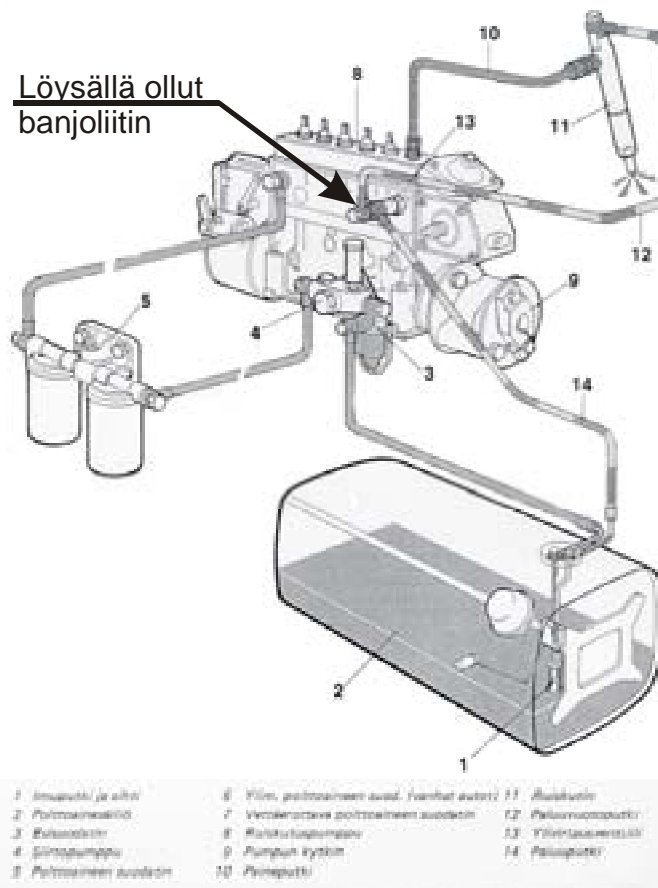
Ruiskutuspumun ylivirtausventtiiliin kiinnittyvän suuttimien ylivuotoputken banjoliitin oli löysällä; sormitiukkuudessa. Vuotava polttoaine oli ajon aikana roiskunut kuumaan pakosarjaan ja syttynyt palamaan.

Kuva 4. Kaavio auton polttoainejärjestelmästä.
