Tutkintaselostus

B 5/2003 Y

Räjähdysmäinen tulipalo terästehtaalla Torniossa 19.9.2003

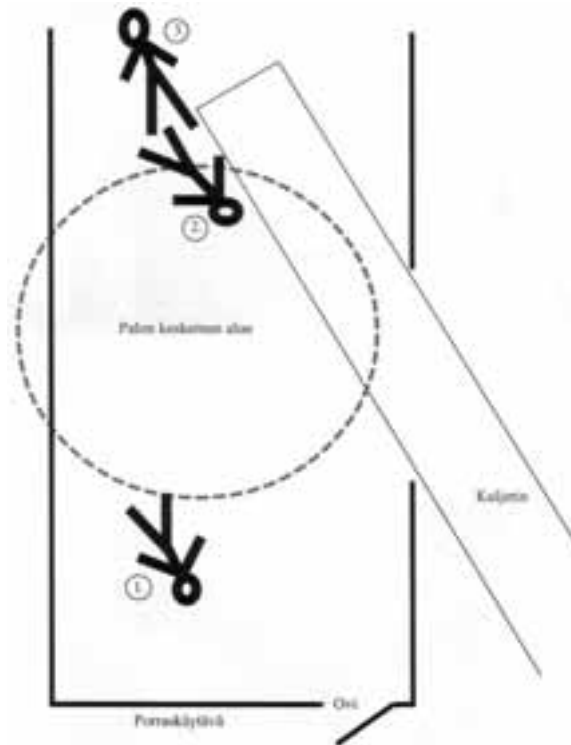
Kuva 5. Poliisin piirros onnettomuuden uhrien sijainnista onnettomuuden jälkeen.

Bild 5. Polisens markeringar av de förolyckade personerna efter olyckan.

Figure 5. Police drawing of the location of accident victims after the accident.

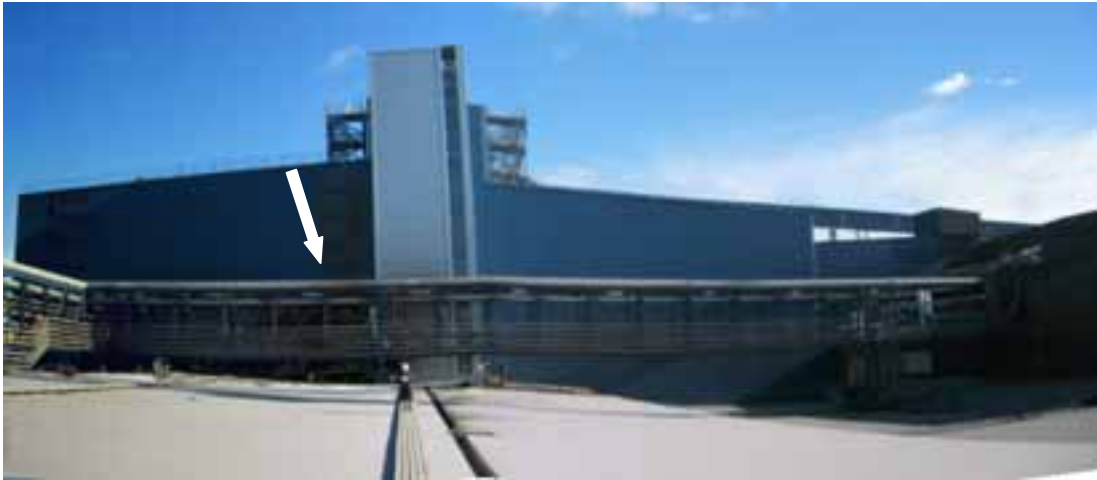
Kuva 9. Kuvakooste sulattorakennuksen yläosasta. Onnettomuuskohte on nuolen osoittamassa paikassa seinän sisäpuolella. (Kuva: Tornion poliisi)

Bild 9. Fotosammansättning av den övre delen av smältverket. Olycksplatsen är innanför väggen där pilen pekar.

Figure 9. Photo compilation of the upper part of the smelting house. The site of the accident is on the inside of the wall where the arrow points.

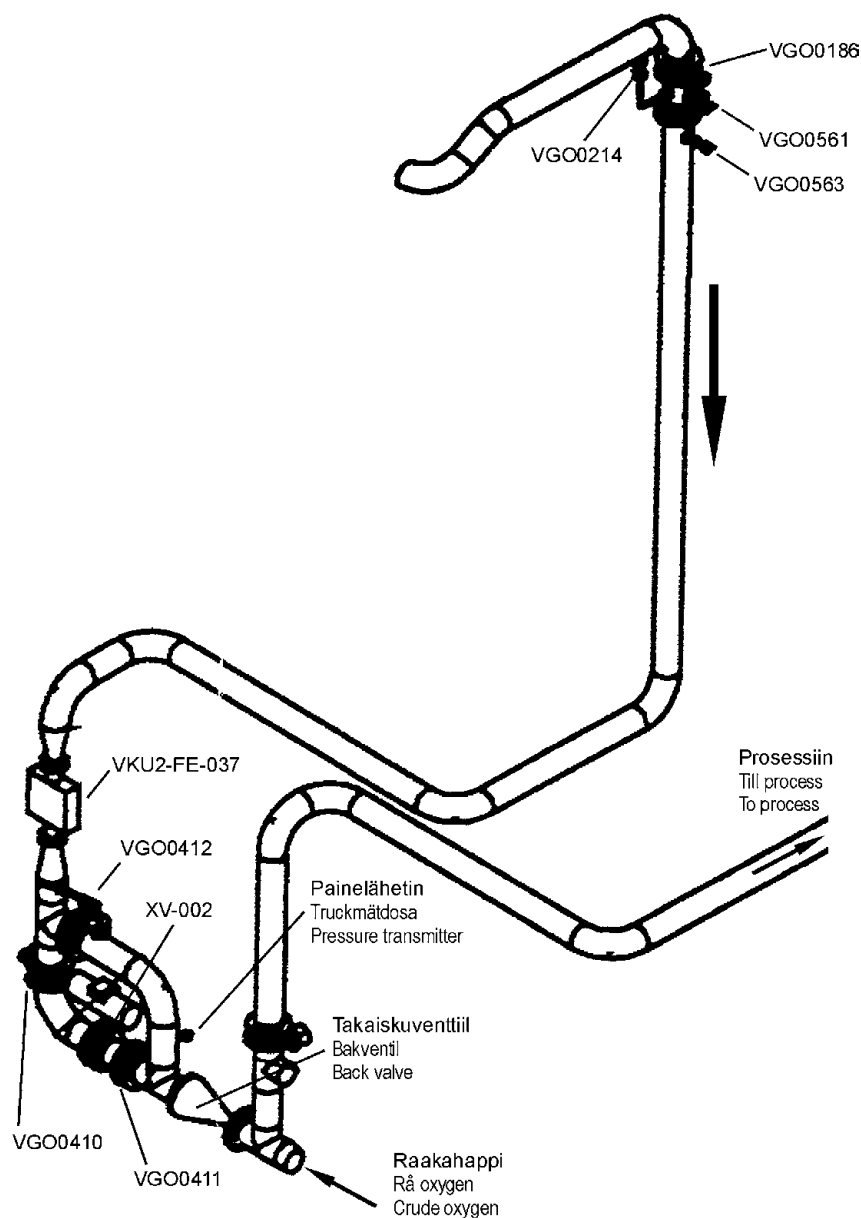
Kuvassa 10 esitetyn happilinjan kaaviokuvan mukaisesti linja jatkui venttiilihuoneesta alemmalle venttiilitasolle. Välittömästi onnettomuusventtiilin alapuolella happilinjassa oli kaksi lyhyttä palloventtiiliä ja umpilaipalla varustettua sivuhaaraa, joiden halkaisija oli 25 millimetriä. Niitä voitiin käyttää muun muassa linjan tyhjennykseen ja typtettämiseen.

Kuva 10. Kuva happilinjasta. Onnettomuusventtiili on kuvan yläosassa merkittynä tunnuksella VGO0186.

Bild 10. Ritning av syreledningen. Olycksventilen markerad med VGO0186 är i den övre delen av bilden.

Figure 10. Drawing of the oxygen line. The accident valve marked as VGO0186 is in the upper part of the drawing.

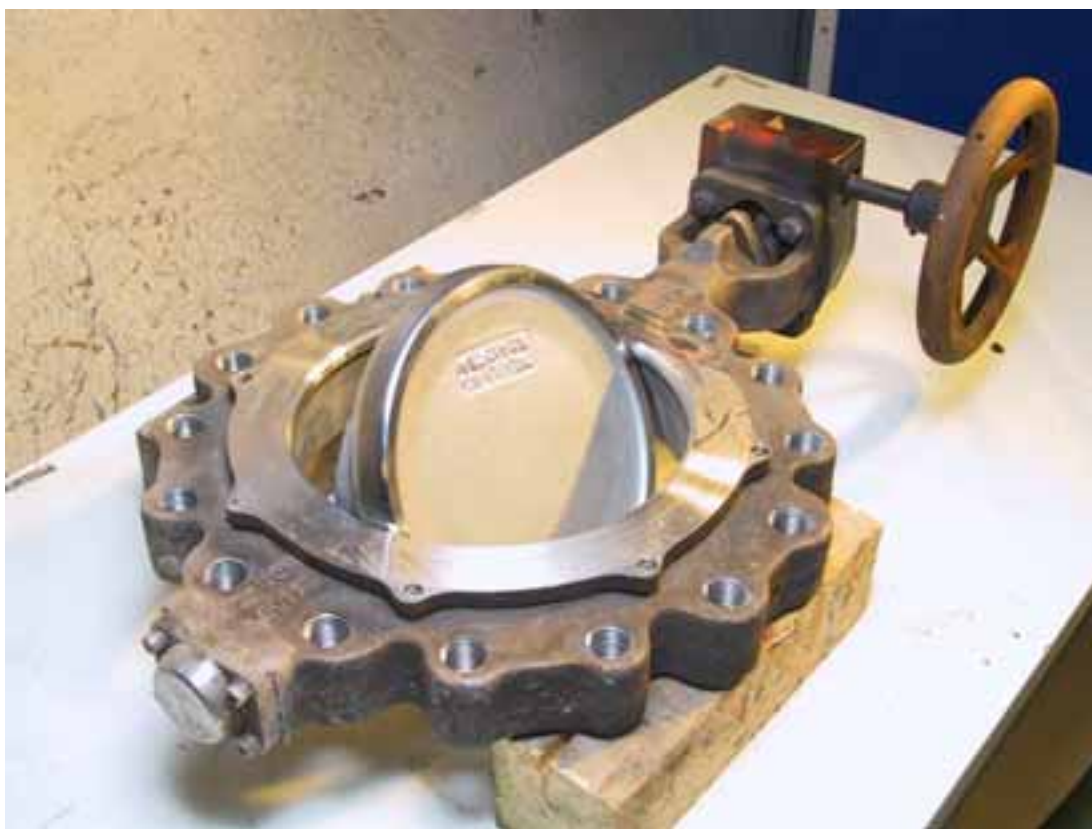
Kuvassa 12 on onnettomuusventtiin kanssa samanlainen venttiili. Venttiin läppä on käännettynä lähes auki-asentoon.

Kuva 12. Ehjä venttiili, joka on samaa tyyppiä kuin onnettomuusventtiili.

Bild 12. En intakt ventil av samma typ som olycksventilen.

Figure 12. An intact valve; the same type as the accident valve.

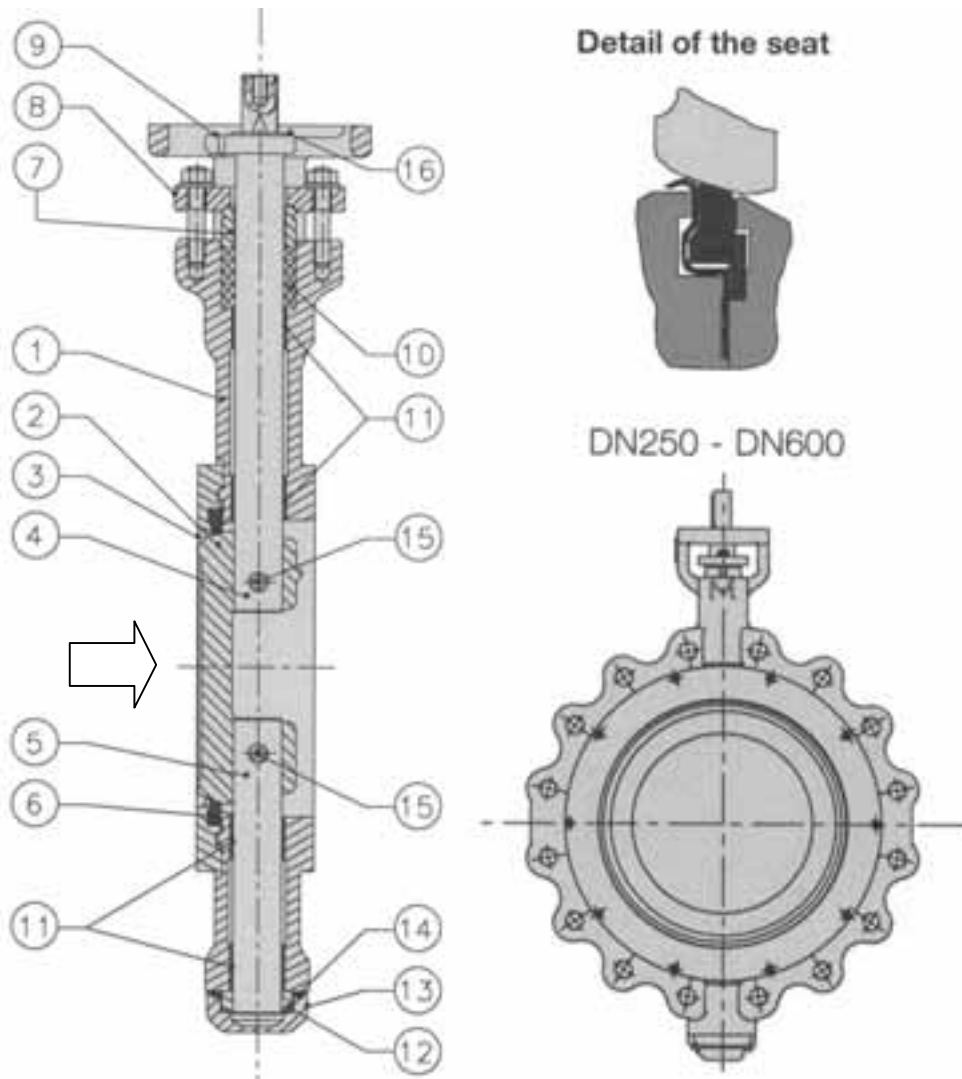
Kuva 13. Periaatepiirros venttiilistä ilman vaihdetta. Kuva esittää onnettomuusventtiiliä pienempää venttiiliä, joten mittasuhteet ovat poikkeavat. Tiivisterakenne (6) näkyy suurennettuna kuvan oikeassa yläreunassa. Kuvan numeroinnit: 2. läppä, 4. kara-akseli, 5. vapaa akseli ja 11. säteittäislaakerit.

Bild 13. Principdiagram över ventilen utan kuggväxel. Bilden visar en ventil som är mindre än olycksventilen, därför stämmer inte proportionerna. Den förstörade packningsstrukturen (6) kan ses i det övre, högra hörnet av bilden. Numrering i bilden: 2. klaff, 4. spindelaxel, 5. fri axel, samt 11. radiällager.

Figure 13. Drawing of the valve without the gear. Figure presents a smaller valve than the accident valve, so the proportions are divergent. The enlarged seat structure (6) can be seen in the right upper corner of the figure. Figure numbers: 2. disc, 4. spindle stem, 5. free stem, and 11. radial bearings.

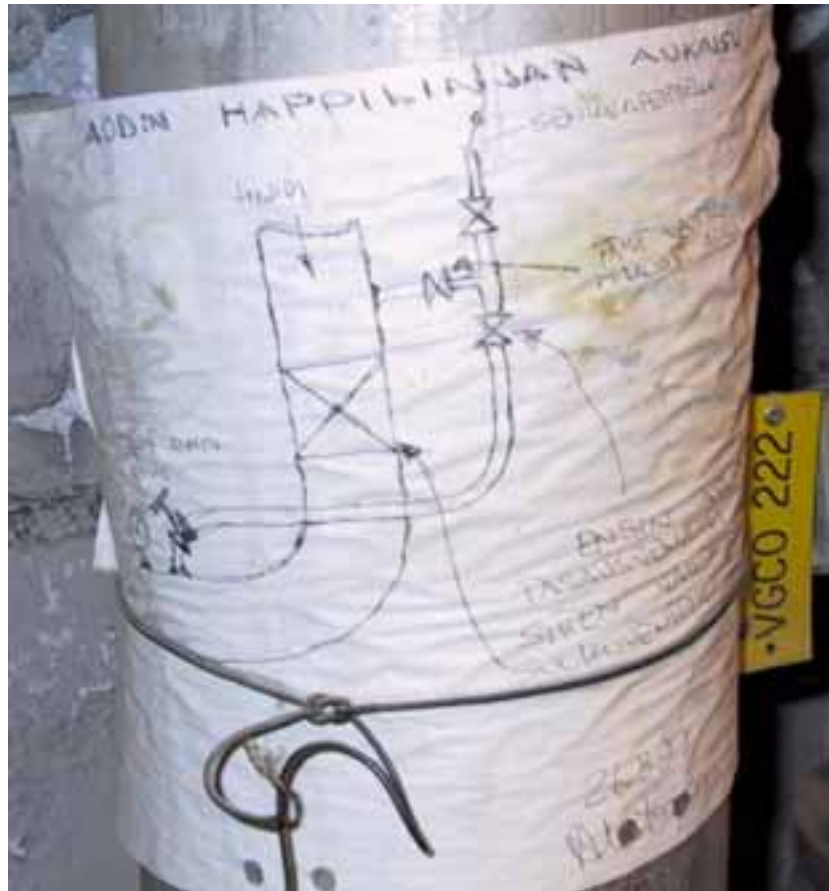
Näiden kahden happilinjan venttiilien avaamista koskevien ohjeiden lisäksi sulatto 1:n venttiilihuoneessa oli happiputkeen pääsulkuventtiilin alapuolelle ohitusventtiilin kohdalle kiinnitetty piirros (kuva 18), joka oli otsikoitu ”AOD:n happilinjan aukaisu”. Putkiirroksen oli kirjoitettu avausohje, jonka mukaan ensin oli avattava ”tasausventtiili ja sitten vasta pääsulkuventtiili”. Ohje oli päivätty 26.8.1997.

Kuva 18. Venttiilien avaamisesta kertova ohje happilinjassa sulatto 1:llä.

Bild 18. Anvisningar för öppning av ventilen till syreledningen i linje 1.

Figure 18. Instructions on how to open the valve on the oxygen line in melt shop line 1.

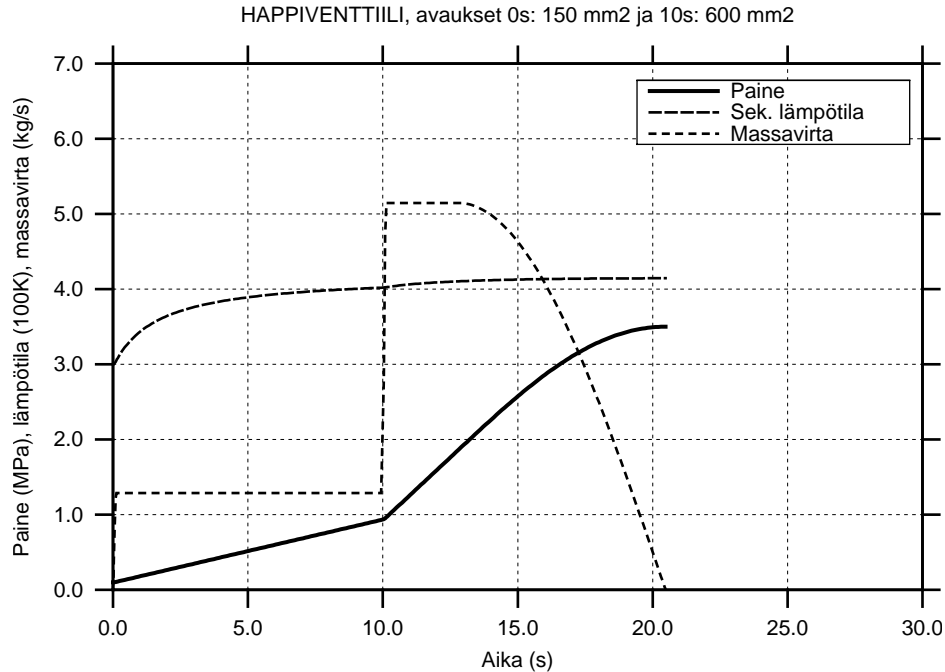
Kuvassa 19 on esimerkkinä esitetty tulokset kaksiportaisesta avauksesta, jossa porraskävi on ollut 10 s. Ensimmäisessä avauksessa raon tehollinen pinta-ala oli 150 mm² ja toisessa täysi arvo 600 mm². Kuvasta nähdään, että aukosta virtaava massavirta pysyy aluksi kullakin aukolla vakiona niin kauan, kun raossa vallitsee kriittinen virtaus, eli noin

13 s:iin saakka. Sen jälkeen virtaus pienenee nopeasti nollaan ja tasaantumishetki on noin 20 s:n kohdalla.

Kuva 19. Paine, lämpötila ja massavirta avattaessa venttiili kaksiportaisesti.

Bild 19. Tryck, temperatur och massflöde vid öppning av ventilen i två steg.

Figure 19. Pressure, temperature, and mass flow rate when opening the valve in two steps.

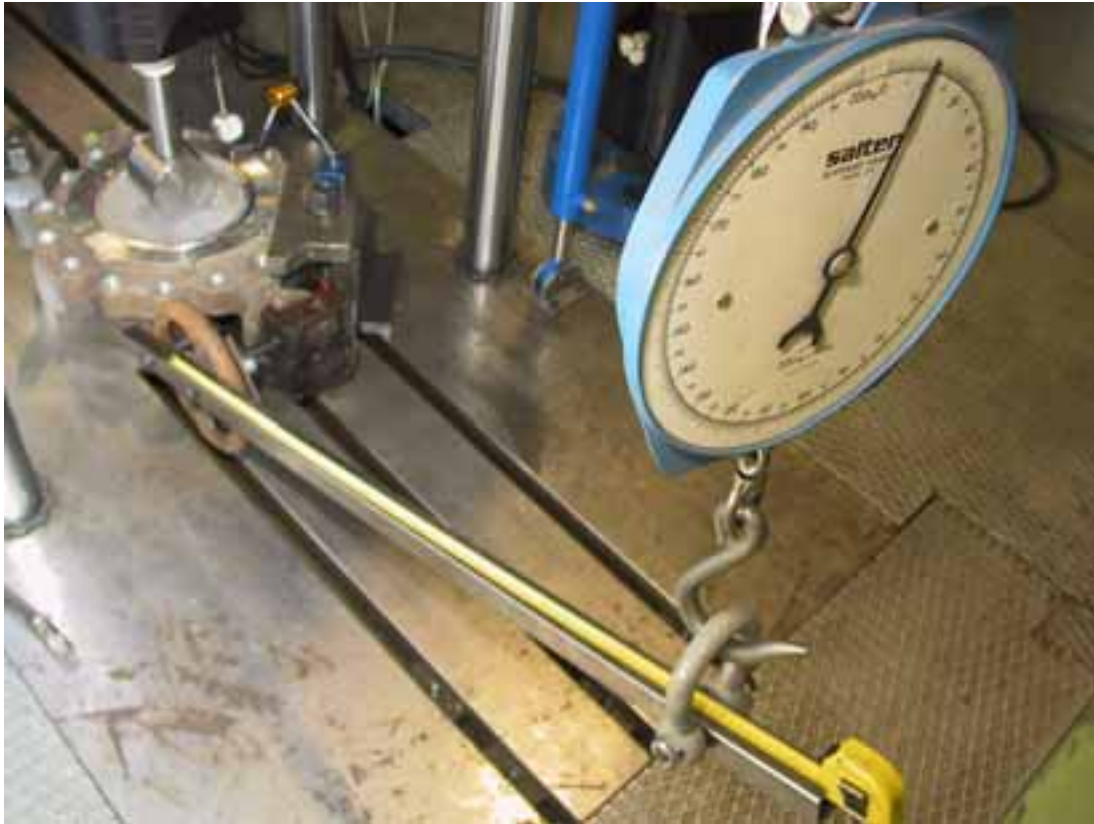
Kuormituskokeessa venttiilin läppää kuormitettiin 35 baarin painetta vastaavalla kuormalla 250 kN käyttäen läpän kiertymisen sallivaa paininta (kuva 20). Samalla venttiilin vaihteen käsipyörää kierrettiin ja mitattiin kiertämiseen tarvittava momentti läpän avautuessa. Ensimmäisessä laboratoriokokeessa tammikuussa 2004 mitattu avaamiseen tarvittava momentti oli noin 100 Nm, kun venttiilin tiivisteet olivat normaalisti kiristettyinä paikalleen. Ilman tiivisteitä avaamismomentiksi mitattiin 70–80 Nm. Momentti 100 Nm saadaan aikaan, kun kahdella kädellä kummallakin väännetään käsipyörästä 30 kg vastaavalla voimalla.

Läpän kuormitustapa ei synnyttänyt kuormitusta tiivisteeltä läpälle, joten paineen alaisessa putkilinjassa läpän tiivisteiden vastus olisi mahdollisesti lisännyt venttiilin avaamiseen tarvittavaa momenttia.

Kuva 20. Koejärjestely paine-eron alaisen venttiilin avaamismomentin mittaamiseksi vaa'alla.

Bild 20. Testarrangemang för mätning med en fjädervåg av öppningsmomentet hos en ventil under differentialtryck.

Figure 20. Testing arrangement to measure the opening torque of a valve under pressure difference with a spring balance.
