## Tutkintaselostus

B2/2006Y

# **Kauppakeskuksen katon sortumisvaara Savonlinnassa 31.3.2006**

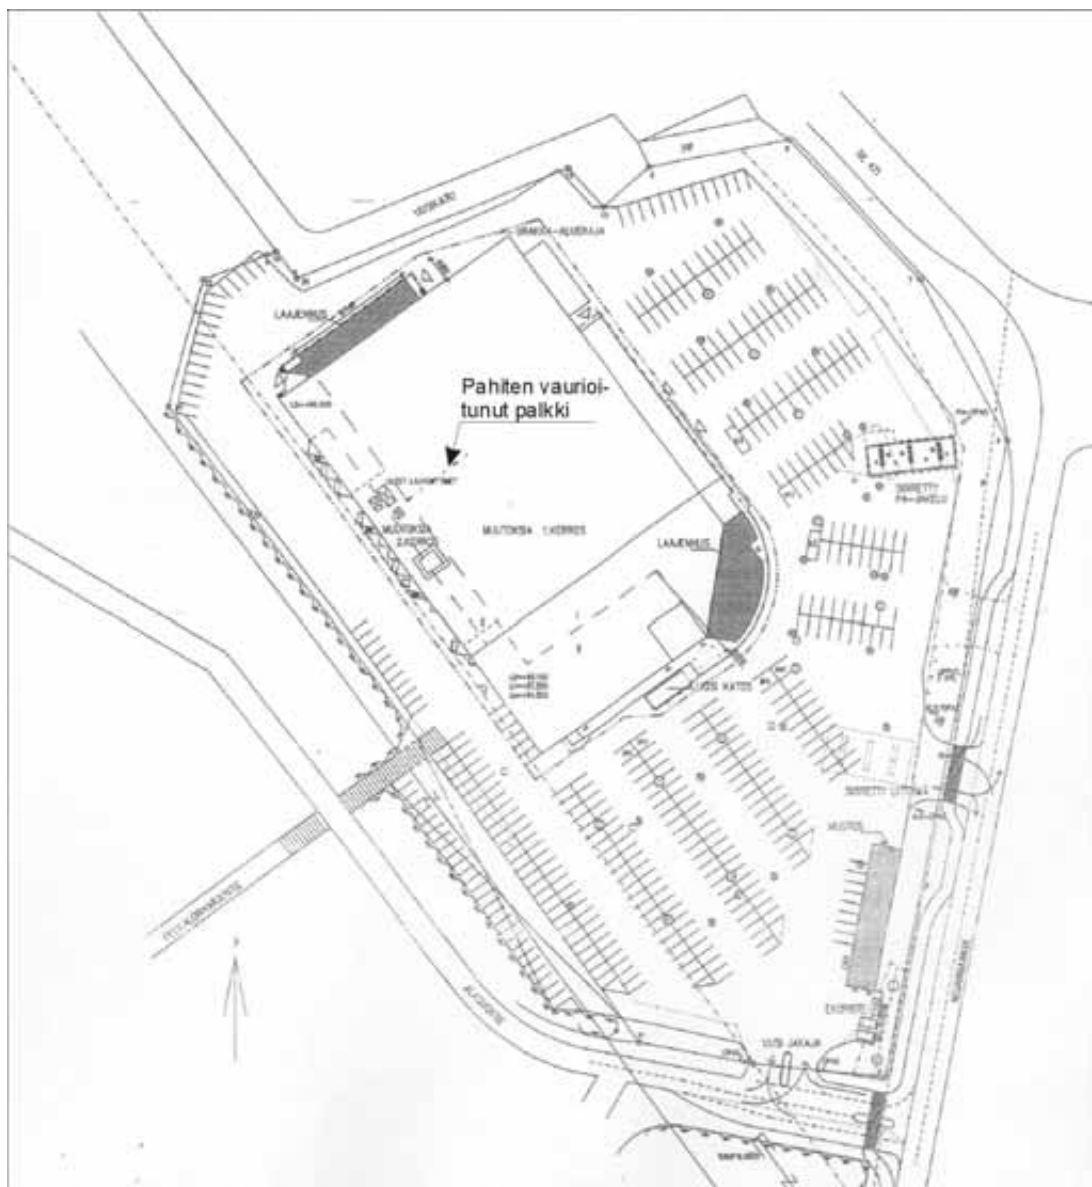
Kuva 5. Rakennuksen asemapiirros laajennuksen jälkeen. Piirrookseen on lisätty pahiten vaurioituneen palkin sijoitus.

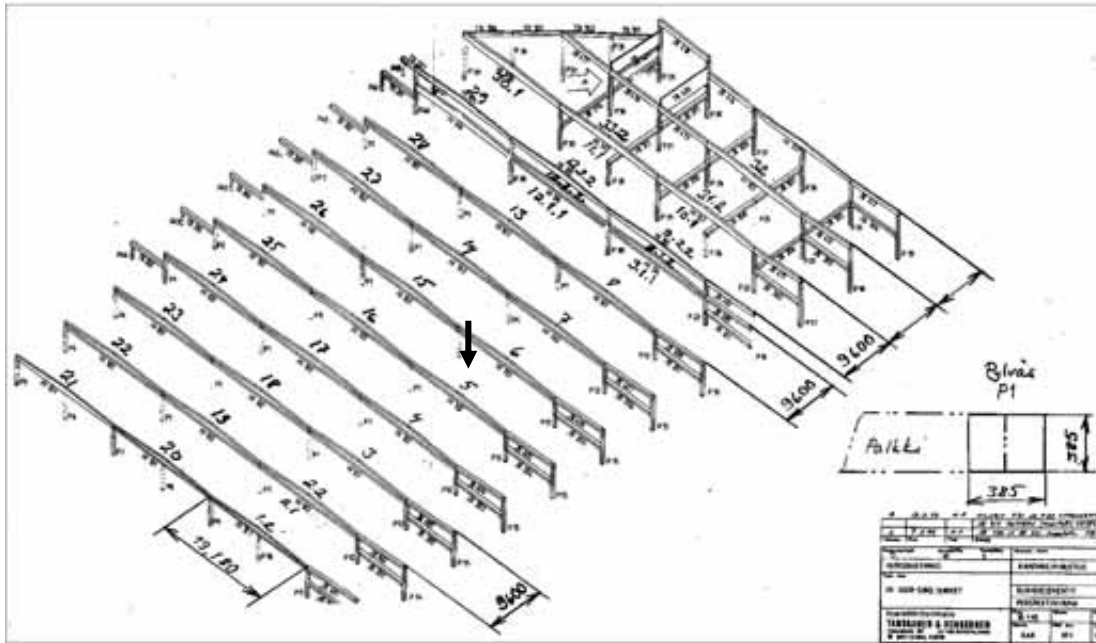
Kuva 6. Palkkikaavio. Eniten vaurioitunut palkki on merkitty numerolla 5.

Murtuma havaittiin 23 palkissa (33 palkista). Laajemmin vaurioituneita oli kolme. Laajemmin vaurioituneissa ylälaipan betonipeite oli kokonaan murtunut terästen ympäriltä. Muissa vaurioituneissa palkeissa näkyi ylälaipan alapinnassa erimittaisia halkeamia.

Vauriot ovat sen tyyppisiä, että kaikki palkit on korjattava riittävän kantokyvyn saavuttamiseksi.

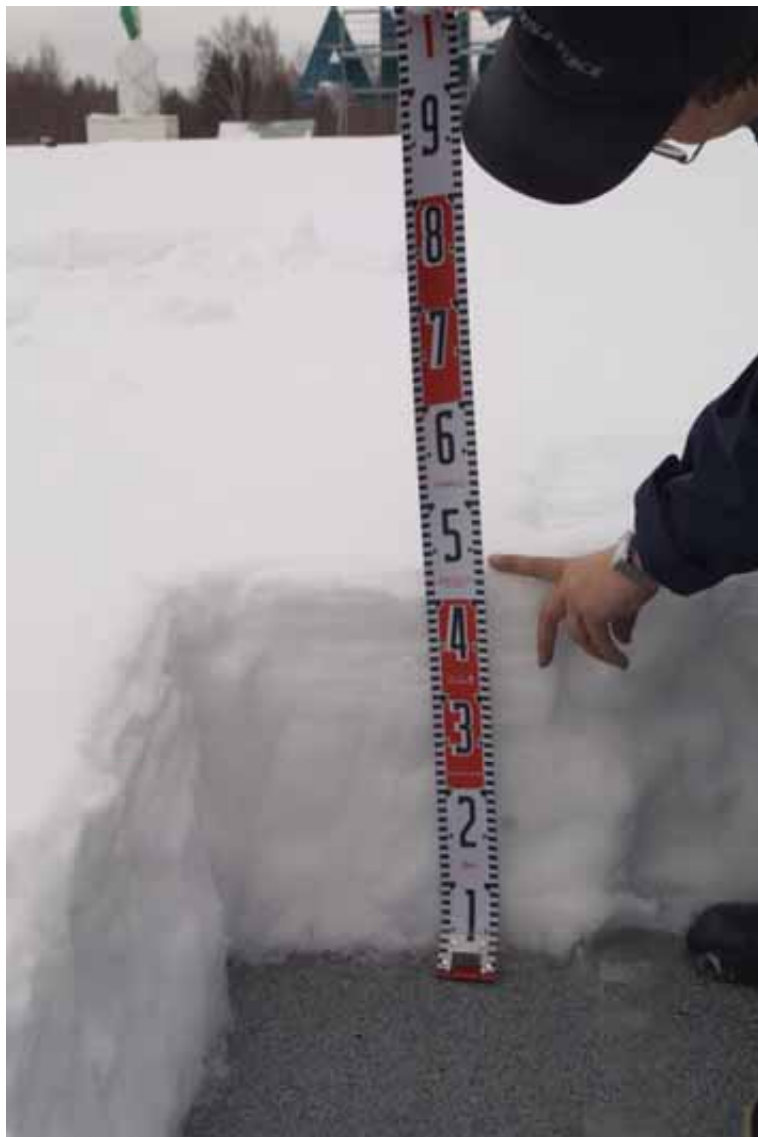
*Kuva 10. Myös Onnettomuustutkintakeskuksen tutkijat mittasivat lumen paksuuden ja tutkivat lumen koostumusta. (Kuva poliisin tekniikka.)*

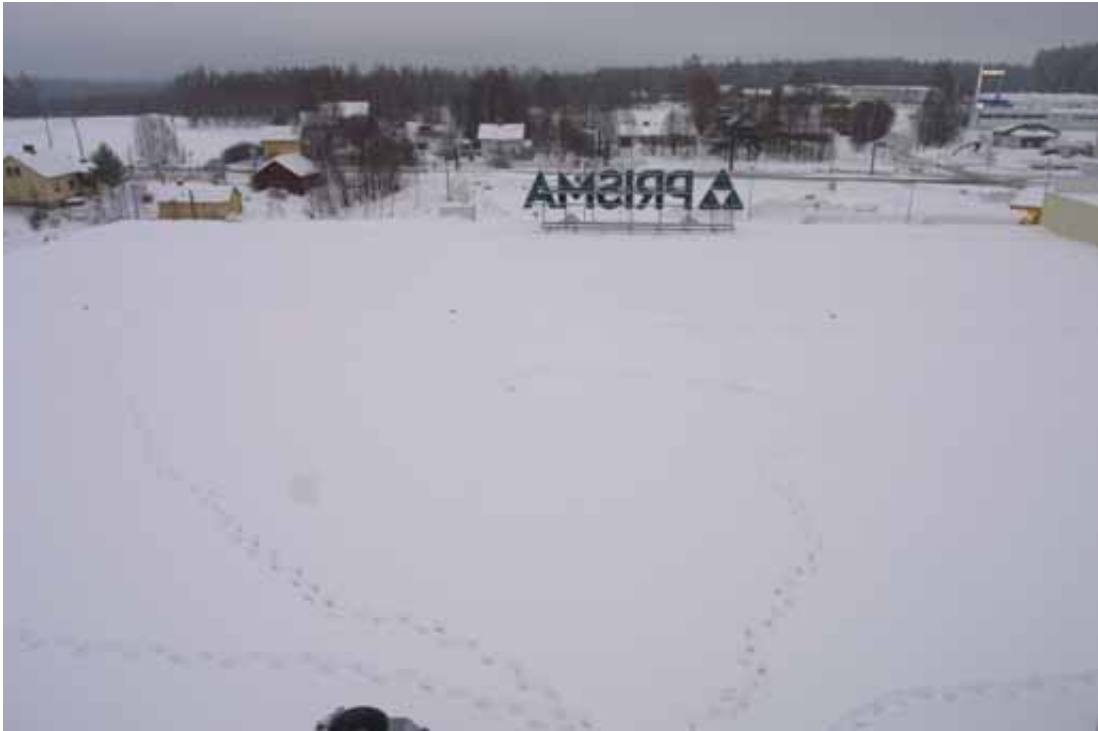
*Kuva 11. Kuva katolta, kun lumi oli vielä lähes koskematon. Kattokaivot näkyvät tummina kohtina. (Kuva poliisin tekniikka.)*

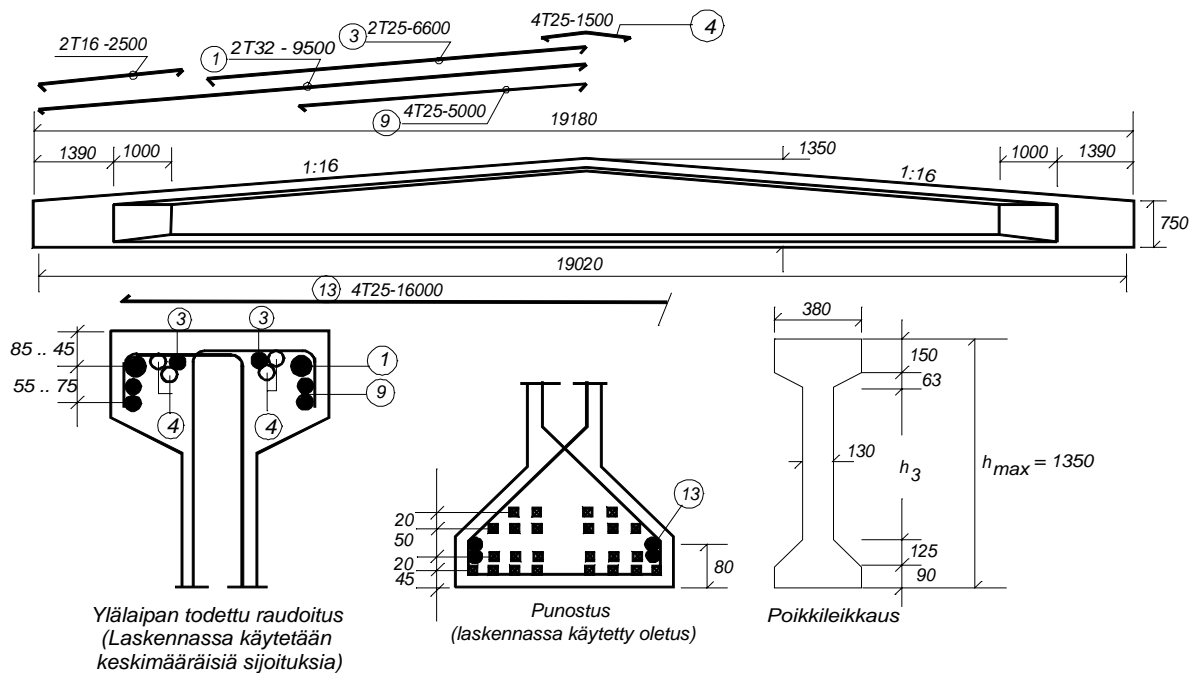
**Kuva 1** – Palkin H102 laskennassa käytetyt mittatiedot, jotka perustuvat rauditus- ja punostuskuvassa (piirustus 1002, joka on ainoa rakennepiirustus palkista) osoitettuihin tietoihin, jotka kuitenkin ovat riittämättömät osoittamaan raudituksen täsmällistä sijaintia. Raudituksen sijaintia määritettiin myös purkamalla murtunutta betonia eniten vaurioituneen palkin ylälaipasta.

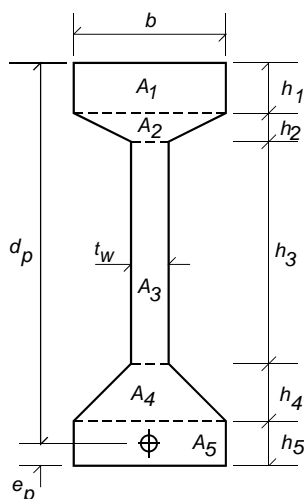
**Kuva 2:** Poikkileikkauksen geometria

Jännepunosten painopisteen paikka alareunasta mitattuna  $e_p = 102$  mm

Kuvan 1 mukaisen raudituksen sijoitus laskentaa varten ( $e_{si}$  = tankojen keskiöetäisyydet yläpinnasta: tangot (1) + (3)  $A_{s1} = 2590$  mm<sup>2</sup>,  $e_{s1} = 65$  mm, tangot (½ 9)  $A_{s2} = 982$  mm<sup>2</sup>,  $e_{s2} = 105$  mm,  $A_{s3} = 982$  mm<sup>2</sup>, tangot (½ 9)  $e_{s3} = 130$  mm, tangot (13)  $A_{s4} = 1964$  mm<sup>2</sup>,  $e_{s4} = h - 68$  mm (muuttuu korkeuden  $h$  mukaisesti)

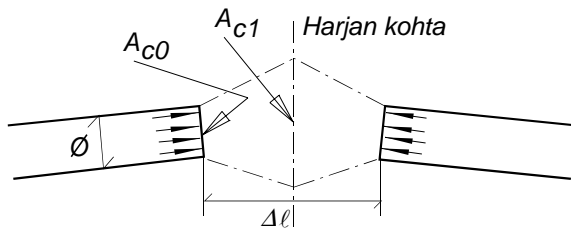
missä  $\Delta \ell$  = tankojen päiden vapaa väli ja  $\varnothing$  = jatkamattomien tankojen halkaisija = 25 mm. Jos  $\Delta \ell = 50 \text{ mm}$ ,  $A_{c1} = \left(1 + \frac{2}{\sqrt{\pi}}\right)^2 A_{c0}$ . ( $A_{c0}$  ja  $A_{c1}$ , ks. kuva 5). Mitä lyhyempi väli  $\Delta \ell$ , sitä suurempi halkaisuvaikutus.

$$F_{Rku} = A_{c0}(0,7f_{ck.cube})\sqrt{\frac{A_{c1}}{A_{c0}}} = 0,7f_{ck.cube}\left(1 + \frac{2}{\sqrt{\pi}}\right)A_{c0} = 1,49f_{ck.cube}A_{c0}$$

$F_{Rku} = 115,78 \text{ kN} < 367/2 = 183,5 \text{ kN}$ , eli paikallinen puristuskestävyys ei ole riittävä ja paikallinen murtuminen tapahtuu viruman kasvattaessa vähitellen voimaa  $F_{Eku}$  ajan kuluessa jo täyttä lumikuormaa pienemmällä lumikuormalla.

Kuva 5: Pinta-alat  $A_{c0}$  ja  $A_{c1}$
