# D-TUTKINTA

D3/2007Y

Kattolasin putoaminen kauppakeskus Myyrmannissa  
Vantaalla 24.3.2007

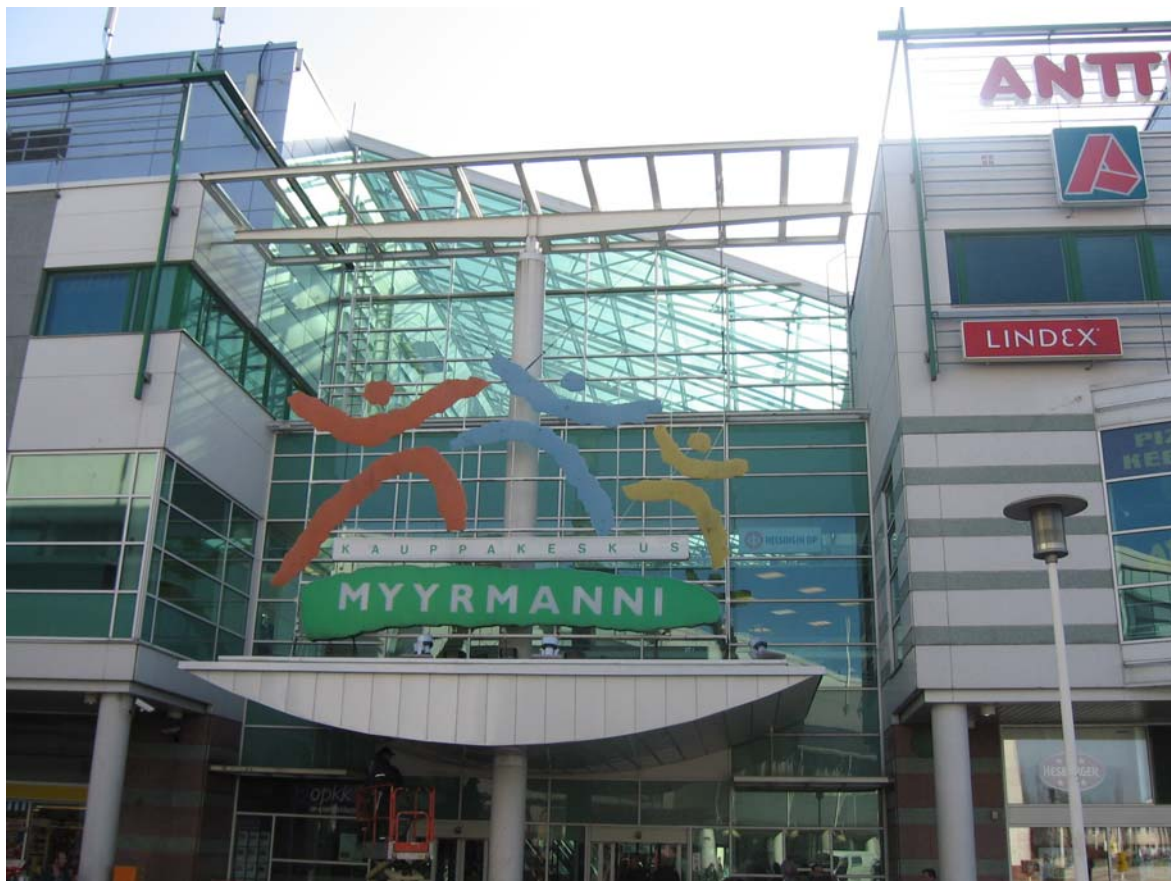
Kuva 1. Pääsisäänkäynti kauppakeskuksen ulkopuolelta kuvattuna. Pääkäytävän lasinen pulpettikatto näkyy kuvan yläosassa.
