## Tutkintaselostus

B1/2009Y

# Viiden nuoren kuolemaan johtanut tulipalo omakotitalossa Naantalissa 9.10.2009

### FIRE IN DETACHED HOUSE LEADING TO THE DEATH OF FIVE YOUNG PEOPLE IN NAANTALI ON 9 OCTOBER 2009

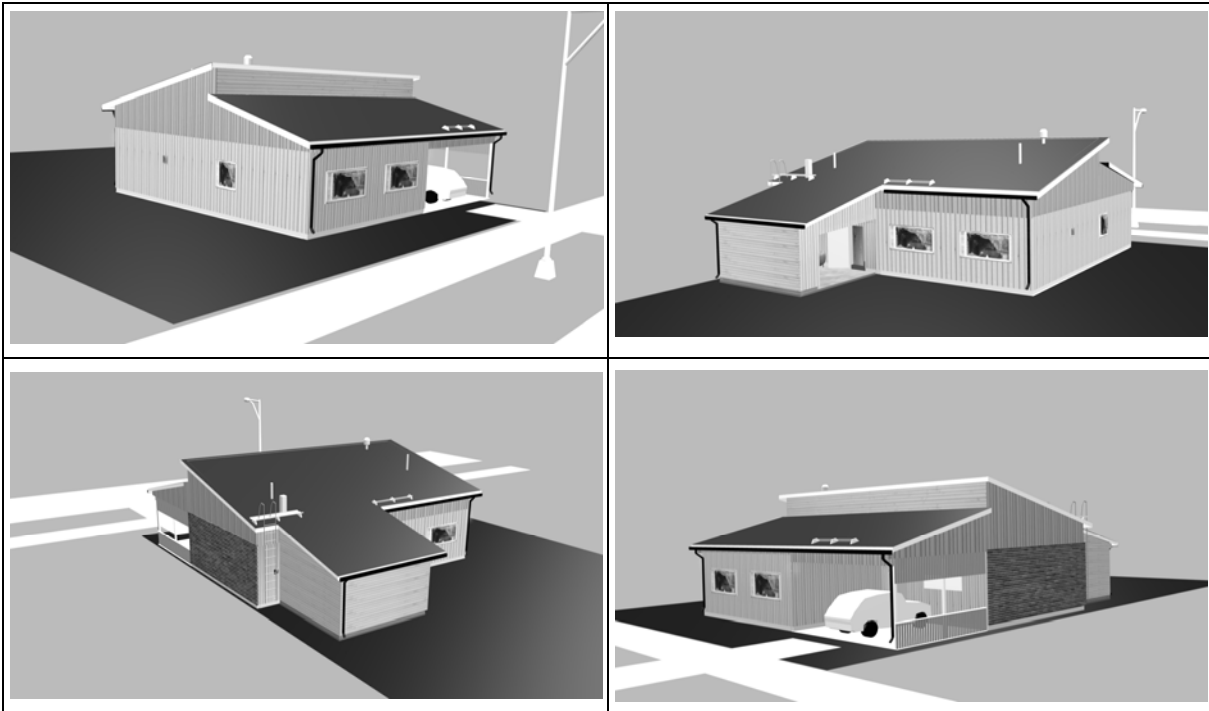
Silloinen rakennus koostui kahdesta erillisestä tilasta. Varsinaiset asuintilat oli erotettu katetulla, päädyistä avoimella välitilalla autotallista sekä sauna- ja pesutiloista. Asuintiloista oli vain yksi varsinainen poistumistie avoimen välitilan kautta ulos.

*Kuva 7. Rakennus eri suunnista kuvattuna. Rakennus mallinnettiin Blender 2.49b -ohjelmalla.*

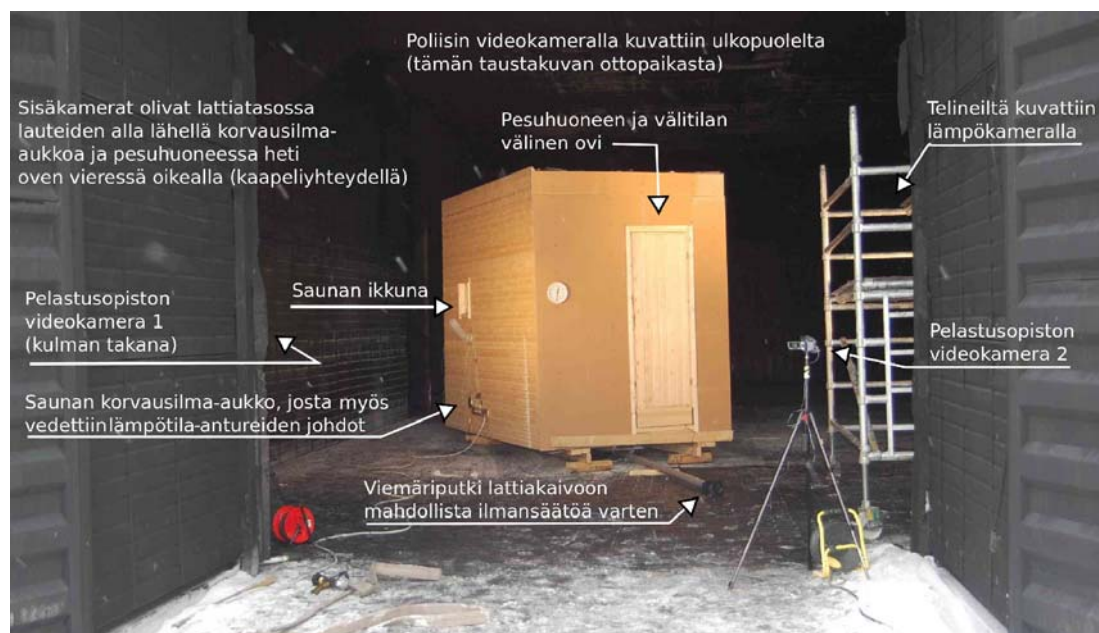
Koejärjestely on esitetty kuvassa 9. Koepoltto dokumentoitiin kolmella rakenteen ulkopuolella olleella videokameralla ja kahdella sisätiloihin sijoitetulla kameralla sekä sisärakenteisiin kiinnitetyillä yhdeksällä lämpötila-anturilla. Sisäkameroiden ja lämpötilamittauksen tallennuslaitteet olivat teollisuushallin valvontahuoneessa.

Kuva 9. Koejärjestely ja lähtöasetelma.

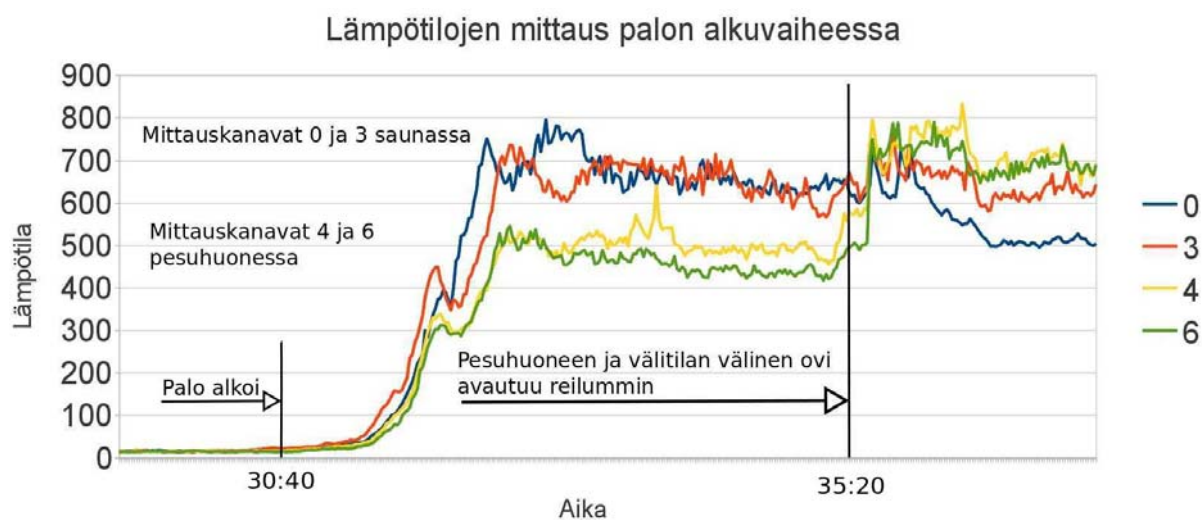
Kuva 13. Esimerkki mittaus tuloksista palon alkuvaiheessa (mittauspisteet katossa).

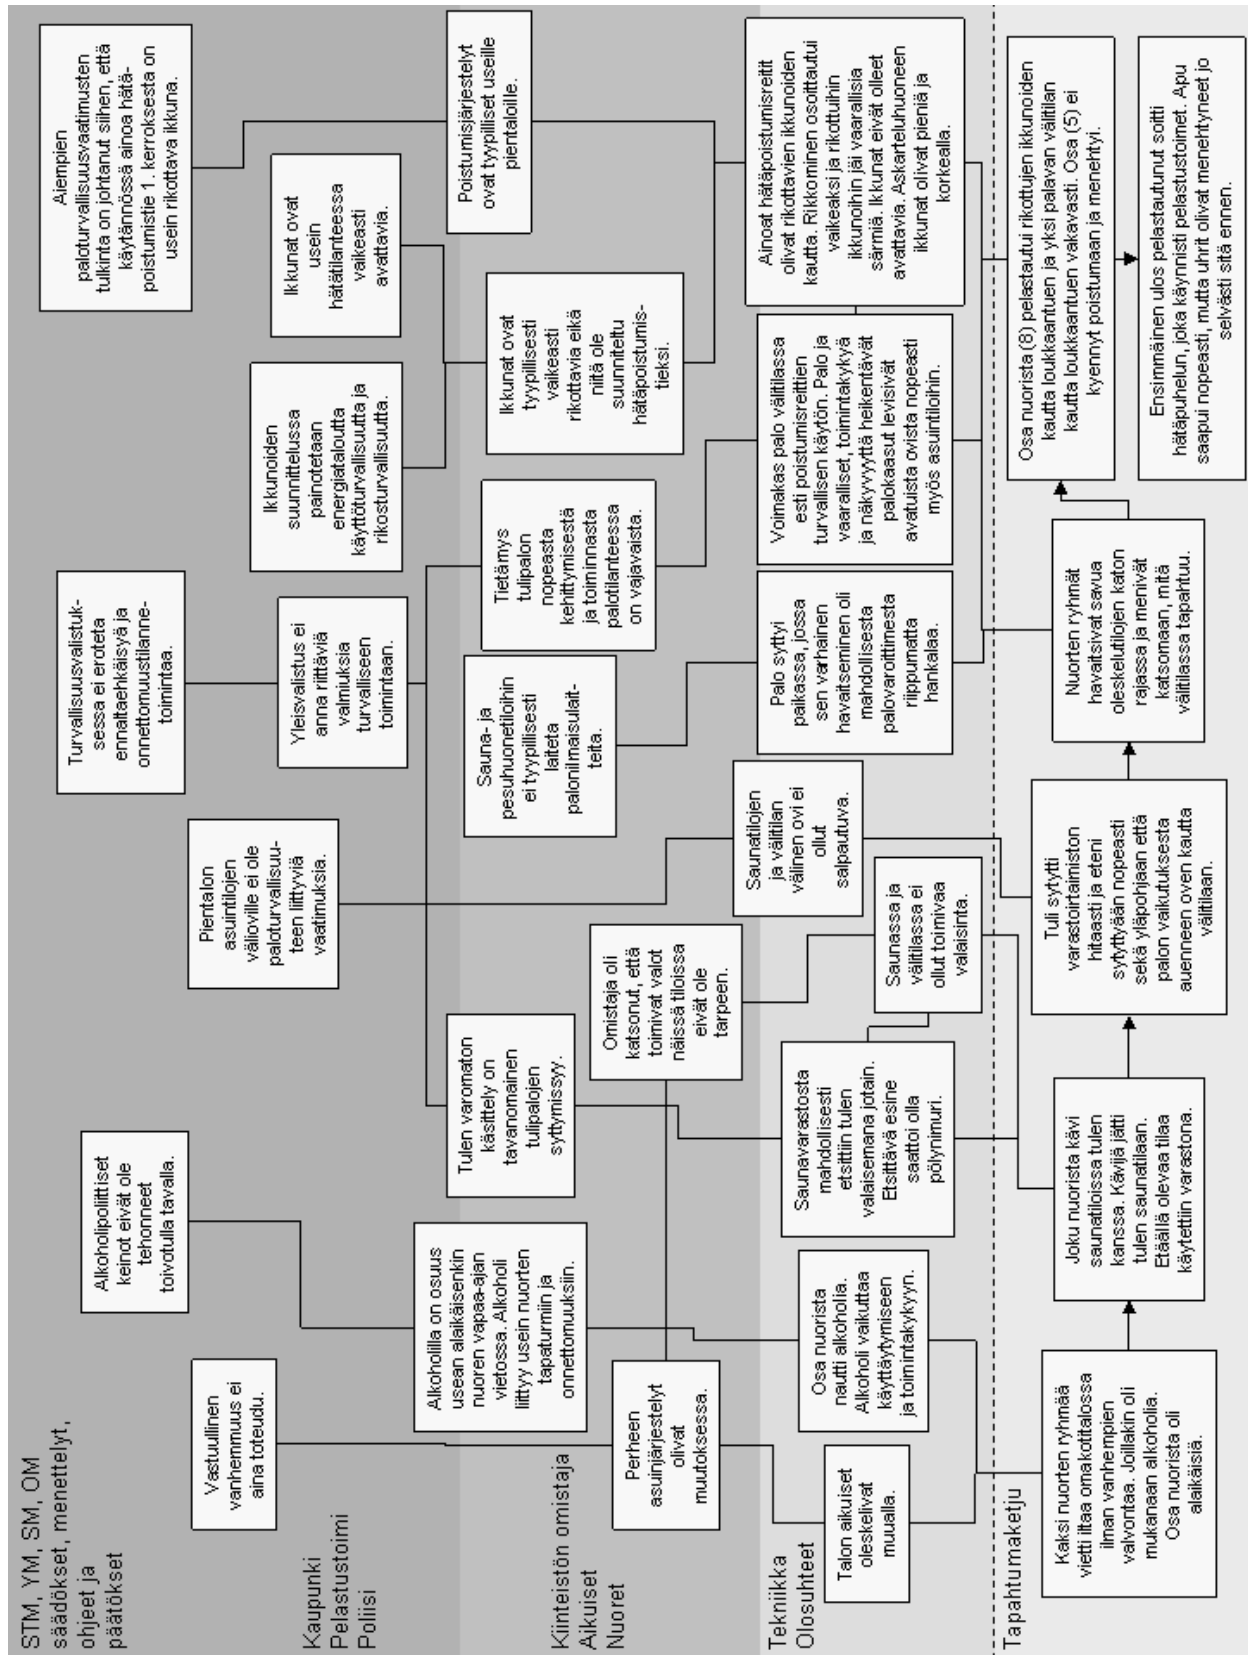
Kuva 17. Tutkintalautakunnan laatima Accimap-kaavio.
