Väli­raportti

B1/2010Y

Urheiluhallin katon romahtaminen Järvenpäässä 23.2.2010

1 URHEILUHALLIN KATON ROMAHTAMINEN JÄRVENPÄÄSSÄ 23.2.2010

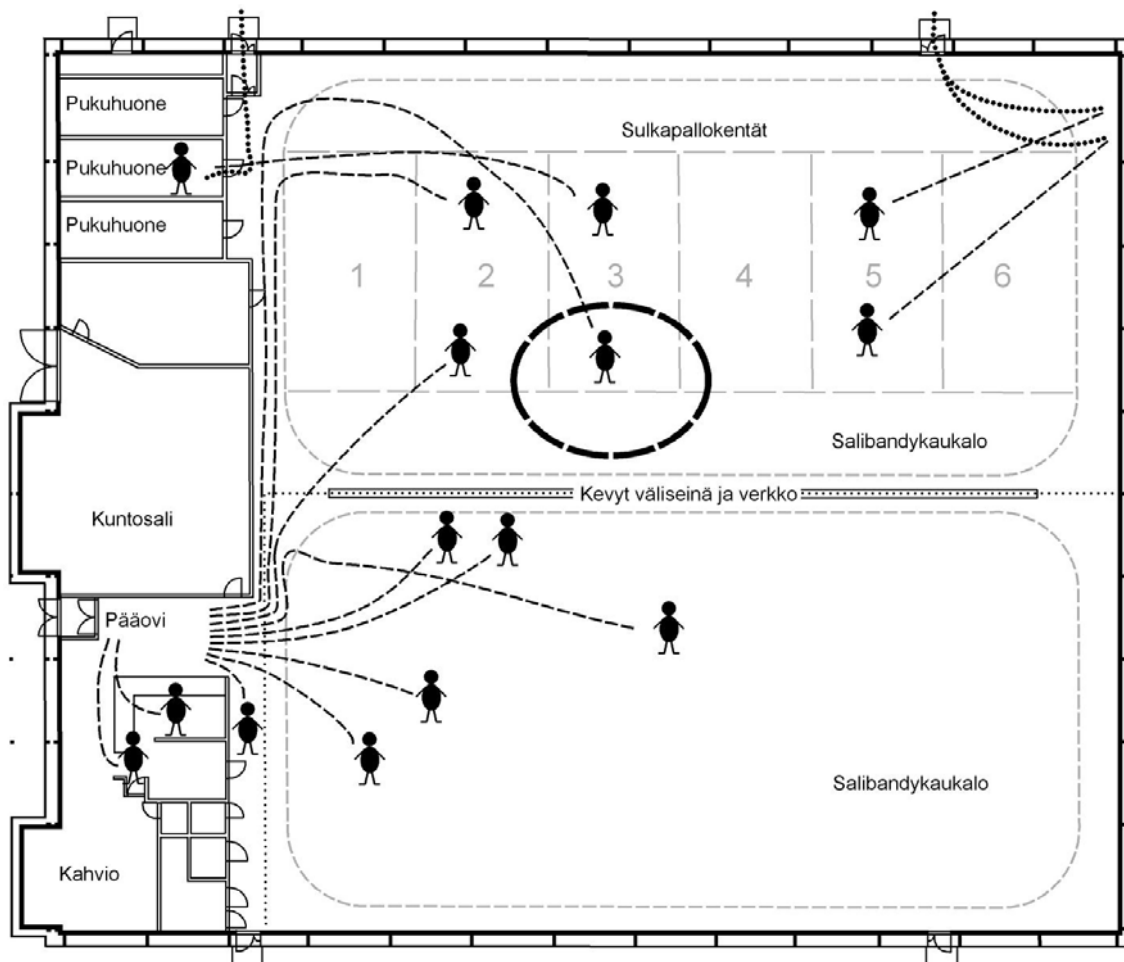
Kuva 3. Henkilöiden sijainnit ja poistumisreitit. Katkoviiva tarkoittaa kiireellistä ja välitöntä poistumista ja pisteviiva pienellä viiveellä tapahtunutta kiireetöntä poistumista. Hallissa olleet havaitsivat sortuman alkaneen kuvan keskiosaan merkityssä kohdassa.

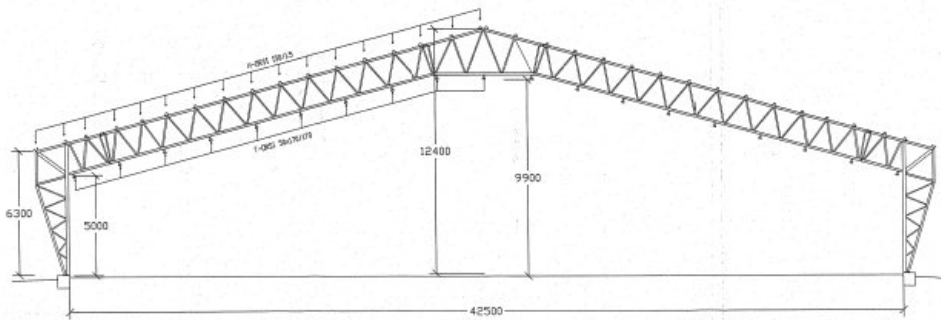
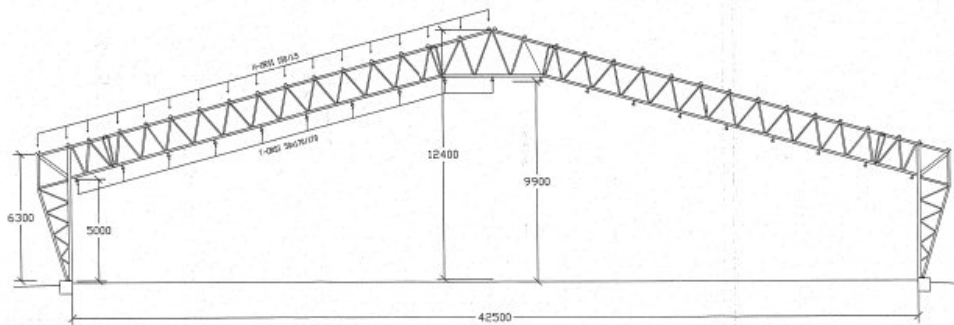
- a) oletetaan täyden pystysuoran lumikuorman jakautuvan katolla tasaisesti koko kattopinnalle (kuva 1a), tai
- b) oletetaan lumen jakautuvan toispuolisena lumikuormana siten, että toisella lappeella on täysi lumikuorma ja toisella vain puolet siitä (kuva 1b). Suomessa oletetaan lumikuormasta liikkuvaksi 50 %.

Kuva 1. a) tasaisesti jakautunut lumikuorma, b) toispuoleisesti jakautunut lumikuorma.

Kuvassa 1 esitettyjen perustapausten jakautumien ongelma on, etteivät ne ota huomioon katon kaltevuutta tai lumen paikallista kinostumista katon harjan läheisyyteen. Ohjeiden mukaan lumen kinostuminen tulee ottaa muotokertoimessa huomioon, mikäli katolla on erillisiä tuulen virtausta haittaavia esteitä. Rakennuksen harjaa ei Suomessa ole laskettu tällaiseksi esteeksi (muutoin kuin kaarikatoilla). Kinostuminen tulee erityisesti ottaa huomioon mm. kattopinnan mitoituksessa.

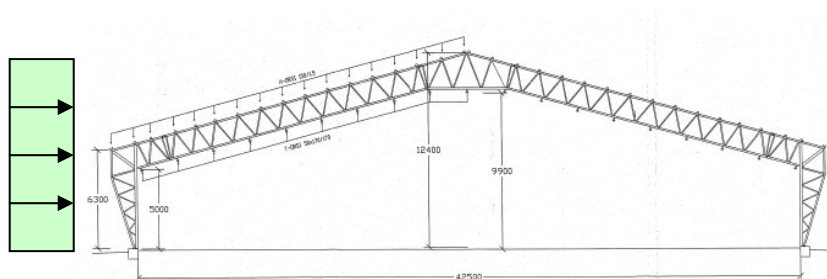
Tuulikuormitus (kaatava tuulikuorma, kuva 2) lasketaan kertomalla tuulenpaine rakennuksen sivupinta-alalla ja muotokertoimella. Tuulikuormitus on suunnitelmissa arvioitu rakenneanalyysiä varten Suomen RakMK:n ohjeiden mukaisesti, mutta käyttäen muotokerrointa 1,2, joka perustuu sellaisen tavanomaisen hallin mitoittamiseen, jonka seinäpinnat ovat sileitä.

Järvenpään urheiluhallin seinissä ja päädyissä on ulkonevat pilarit (kuva 2), ja räystäät, jotka aiheuttavat esteen tuulen siirtymiselle rakennuksen sivuitse tai ylitse. Ohjeen RIL 144-1997 mukaan (rakenne poikkeaa taulukkoarvojen perusteena olevista rakenneratkaisuista), jos ei suoriteta tarkempia määrittämiä, kaatavan tuulikuorman muotokertoimen arvona harjakattoisille rakennuksille tulee soveltaa arvoa 1,3.

Kuva 2. Kaatava tuulikuormitus. Käytetään rakennuksen rungon ja stabiliteetin mitoituksessa.

Tuulen paineena maastoluokassa III (esikaupunkialue) tulee korkeudelle 8 m asti käyttää arvoa $0,456 \text{ kN/m}^2$, ja korkeudella 12,5 m tulee käyttää arvoa $0,526 \text{ kN/m}^2$, joiden keskiarvoa $0,49 \text{ kN/m}^2$ voi käyttää seinälle tulevana peruskuormana, ja se kerrottuna muotokertoimella 1,3 antaa tuulikuormaksi $0,637 \text{ kN/m}^2$. Laskelmissa käytetty kuormitus on $0,6 \text{ kN/m}^2$.

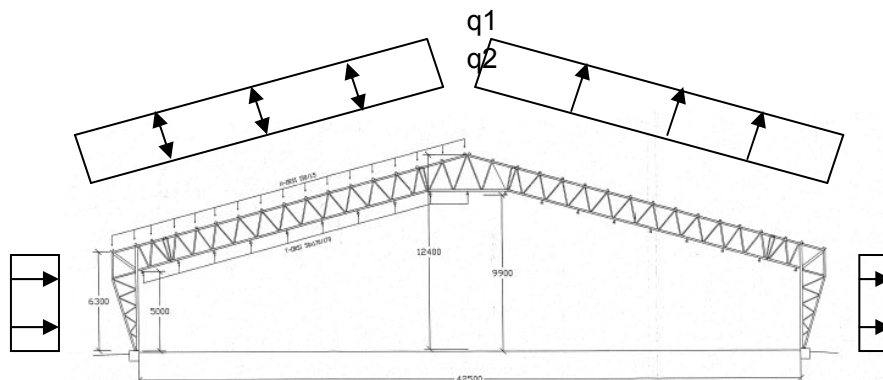
Toinen tuulikuormitustapaus - rasitukset osapintoihin. Kattopintoihin vaikuttava tuulikuormitus (kuva 3) on otettu huomioon käyttämällä tuulen puoleisella katon lappeella painekerrointa +0,7 ja suojan puoleisella katon lappeella painekerrointa -0,7. Laskelmissa ei pilareille ole määritetty samanaikaista tuulikuormaa. Laskelmissa käytetyt edellä mainitut painekertoimet eivät vastaa rakenneratkaisua.

Kuva 3. Tuulikuormitus pintoihin. Pintojen mitoituksessa paineet käsitellään erillisinä.
