Tutkintaselostus

D7/2010Y

Ajoneuvojen kuormausnosturien ja ylikorkeiden kuormien aiheuttamat onnettomuudet

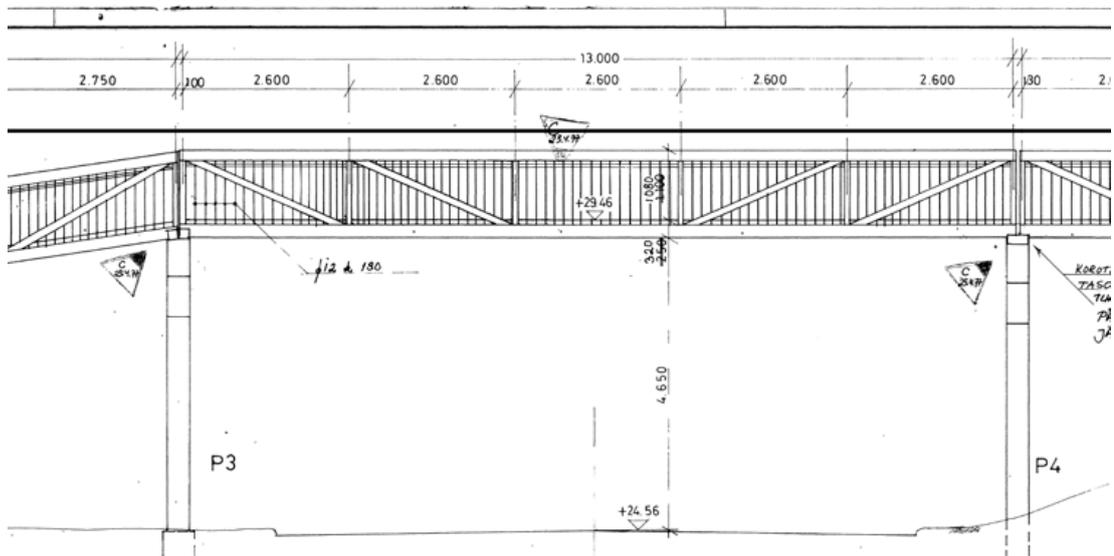
Kuva 7. Sivupiirustus sortuneen jätteen kohdalta auton tulosuunnasta katsottuna. (kuva: Turun kaupunki)

Sillan sivuttaista tuennasta vastanneet kulmateräket eivät ole murtuneet, mutta ovat liikkuneet paikaltaan eivätkä ole kyenneet estämään siltaa putoamasta. Osa törmäysvoimasta on voinut kohdistua yläviistoon, jolloin siltarakenne on noussut ylöspäin ja liikkunut kulmateräksen yli. Sillan kannattimia ei ollut ankkuroitu ylösnousemisen varalta. On mahdollista, että pääkannattimen vaurioituminen ja taipuminen sivulle lyhensivät jännemittaa useita senttejä, jolloin kannatin ei enää tukeutunut pieneen sivuttaistukeen ja
