Tutkintaselostus

D8/2010Y

Tavaratalon sortumiseen johtanut tulipalo Vantaalla 23.12.2010

VALMISTUNUT: 16.9.2011

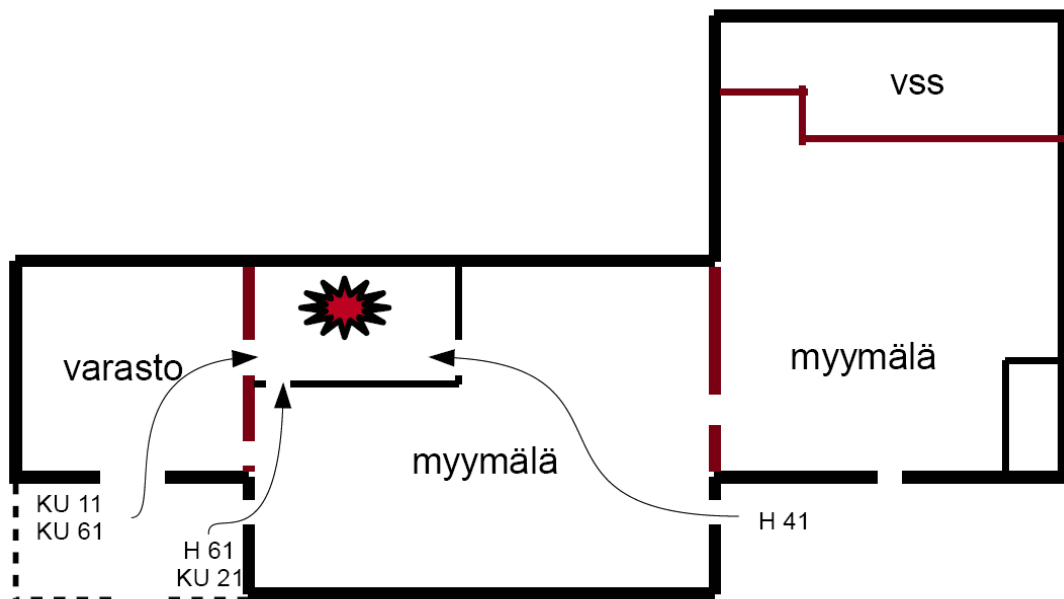
Kuva 3. Alkupalon sijainti ja hyökkäysreitit alemmassa myymäläkerroksessa.

Varastotilassa oli runsaasti mustaa savua, ja siellä kuului toistuvia pieniä räjähdyksiä. Tilan lämpötila ei kuitenkaan ollut kauttaaltaan korkea. Sisällä rakennuksessa näkyvyys oli melkein olematon, ja lämpökameraa tarvittiin tilanteen hahmottamiseen. Lämpökameran avulla selvitettiin palon sijainti ja varastotilan kalustus.

Tilassa oli korkeita varastohyllyjä, jotka olivat kuumentuneet palon vaikutuksesta. Hyllyjen kaatumisvaaran vuoksi ahtaisiin käytäviin ei edetty. Sammutuksen aikana sammu-

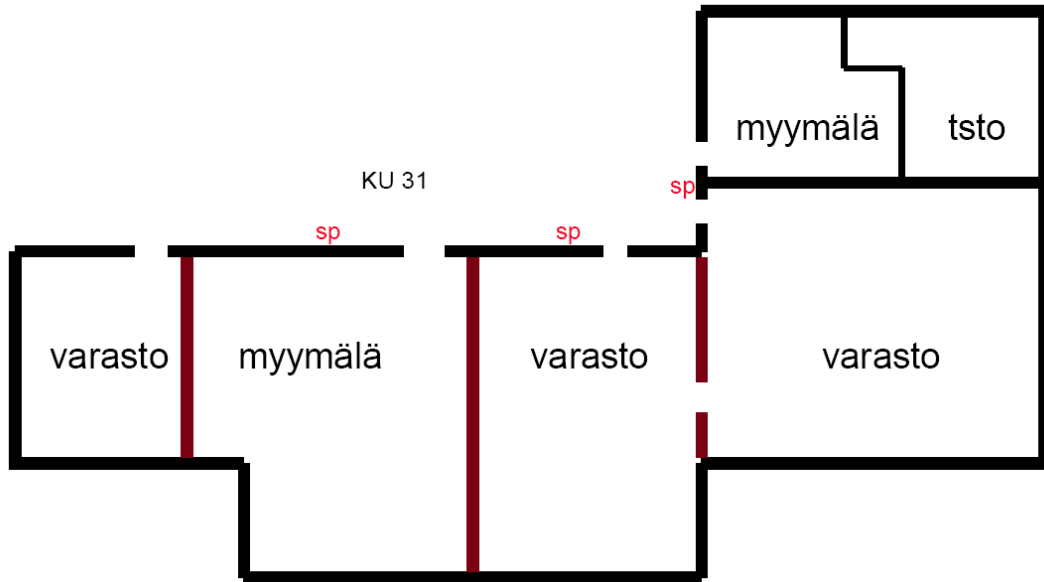
Sammutusyksikkö KU 31 saapui kohteeseen 16.12.50 ja sai tehtäväkseen varmistaa yläpuoliset toisen kerroksen myymälätilat. Yksikkö sijoittui rakennuksen yläpihalle. Yksikkö havaitsi savunpoistoluukut, joita peitti lumi ja kuormalavat. Esteet saatiin sivuun, ja savunpoisto aloitettiin palotilasta ulosjohtaneen savunpoistoluukun kautta.

Kuva 4. Pohjakuva ylempi myymäläkerros.

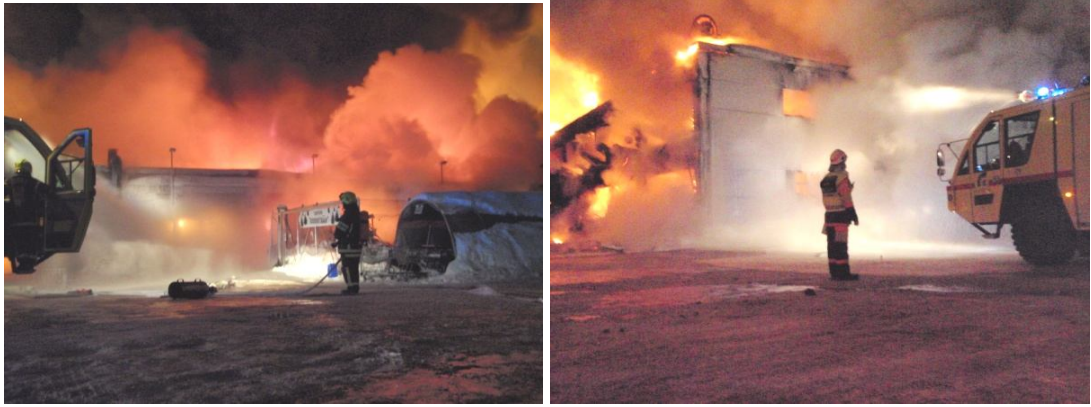
Palopaikalle saapui 18.42 kaksi raskasta Panther-lentokenttäpaloautoa. Yksiköt pystyttiin irrottamaan lentokentän valmiudesta, koska lentotoiminta oli suhteellisen vähäistä. Lentoaseman yksiköt LE 14 ja LE 24 osallistuivat palon katkaisemiseen rajoituslinjalle sekä linjan läpi päässeeseen palon sammuttamiseen. Palo levisi rajoituslinjan yli osastoivan seinän osin sorruttua. Tehokkailla lentokentän yksiköillä oli ilmeisen ratkaiseva merkitys palon leviämisen katkaisussa.

Kuvat 9 ja 10. Panther sammuttaa paloa rajoituslinjalla yläpihalla (vas) ja alapihalla (oik). (Kuva: Keski-Uudenmaan pelastuslaitos)

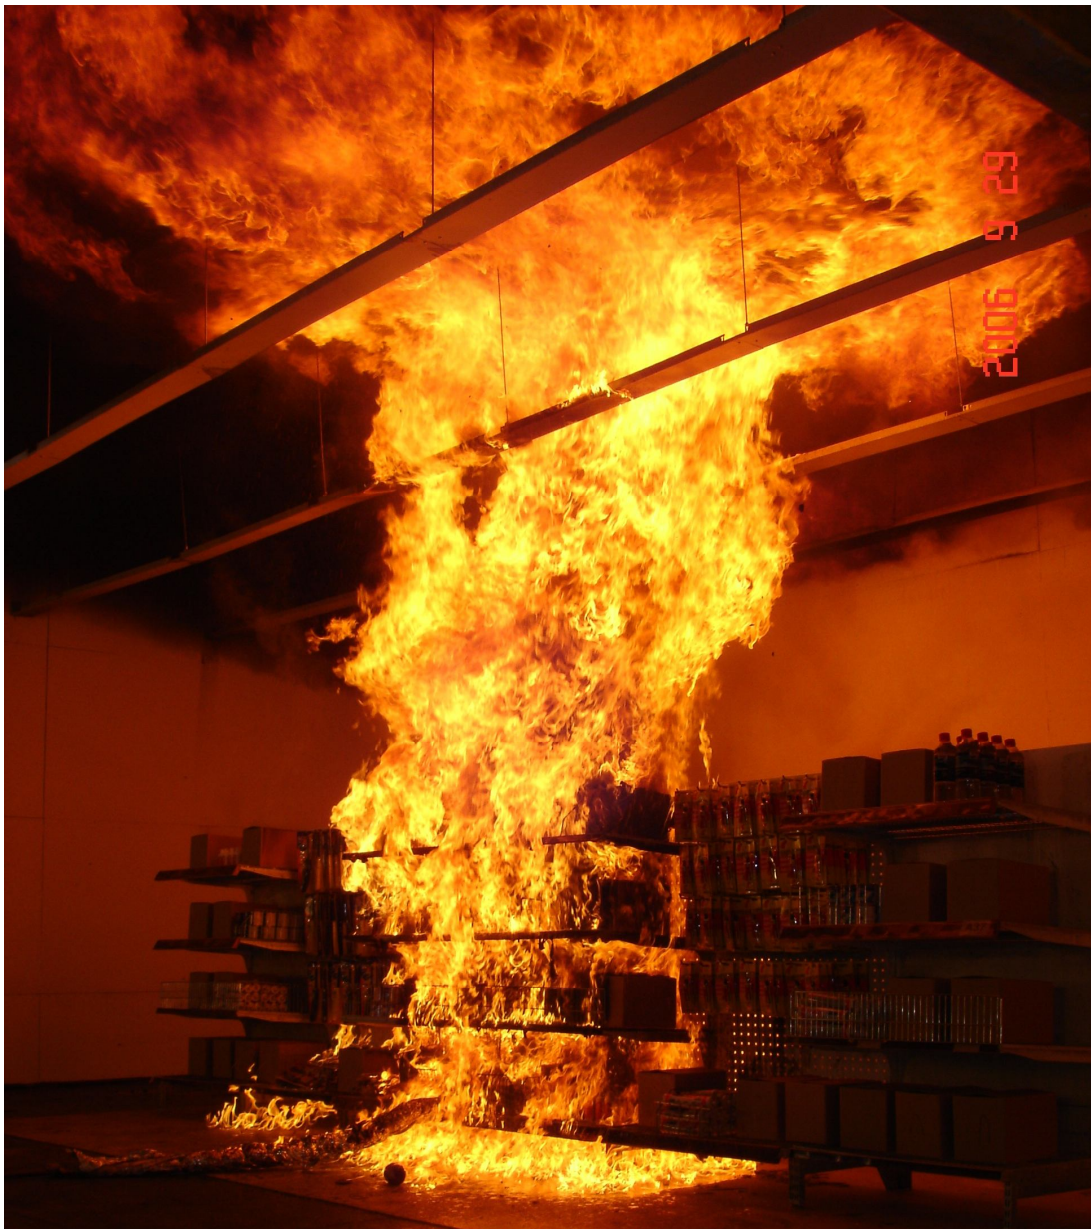
Kuva 22. Ruotsalaistutkimuksen yhteydessä tehty myymälähyllyn polttokoe (Kuva: Magnus Arvidson, SP Sveriges Tekniska Forskningsinstitut)

Ruotsalaisen tutkimuksen (Brandfarliga varor på försäljningsställen) mukaan helposti valuva palava neste muovipakkauksessa, riippumatta leimahduspisteestä, aiheuttaa suuren riskin. Muoviastioihin pakatut palavat nesteet tuodaan tyypillisesti myymälään lavoitain ja myynti tapahtuu suoraan niiltä. Palon vaikutuksesta muovi sulaa, ja palava neste
