## Tutkintaselostus

D3/2011Y

### **Ketjukolari Kuopiossa 24.3.2011**

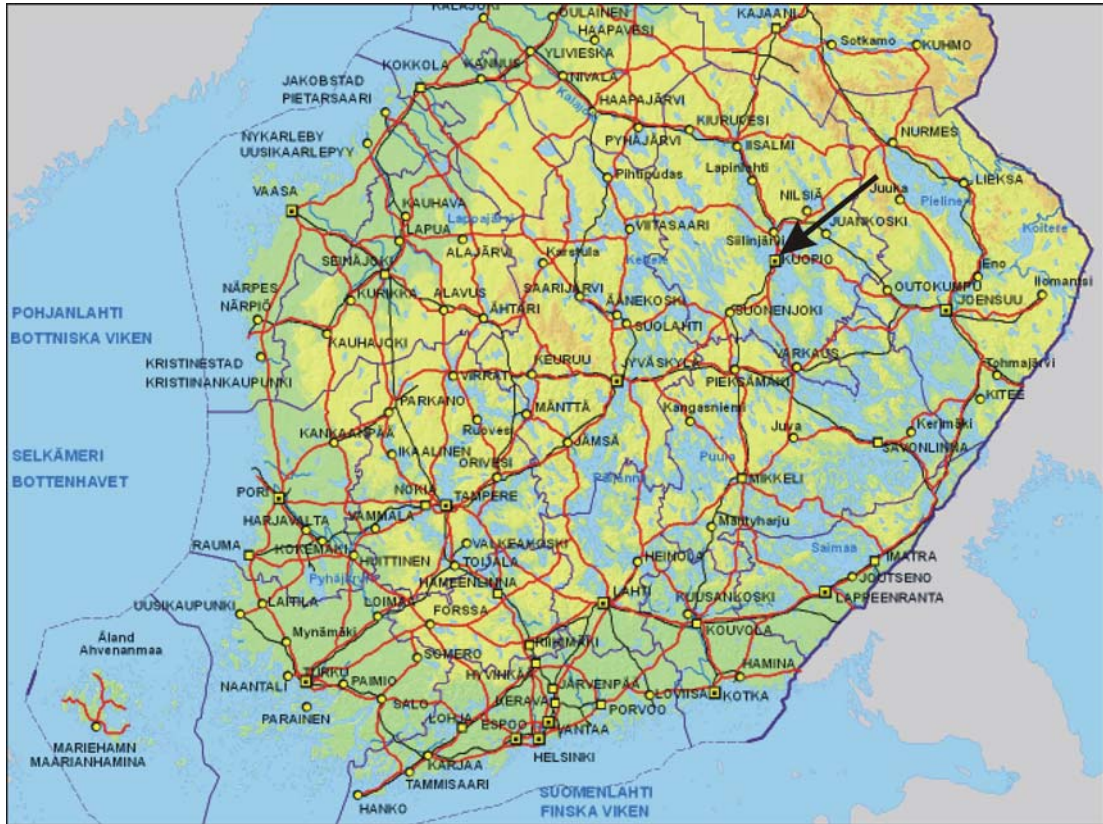
Kuva 3. Onnettomuuspaikka. (Kartta: KTJ/Oikeusministeriö/MML)

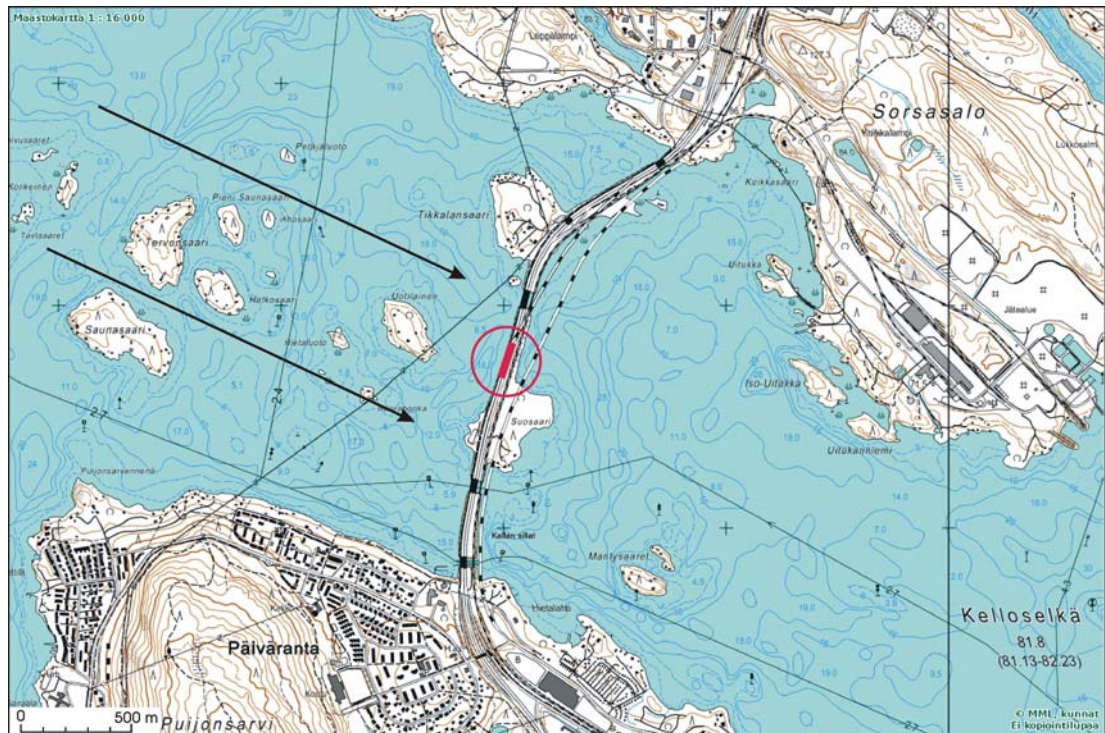
Kuva 4. Tapahtumapaikka kartalla. Onnettomuuspaikka on merkitty punaisella ympyrällä. Ketjukolarit tapahtuivat punaisella viivalla merkityllä noin 150 metrin pituisella alueella etelän suuntaan menevillä kaistoilla. Tuulen suunta on esitetty mustilla nuolilla. (Kartta: KTJ/Oikeusministeriö/MML)

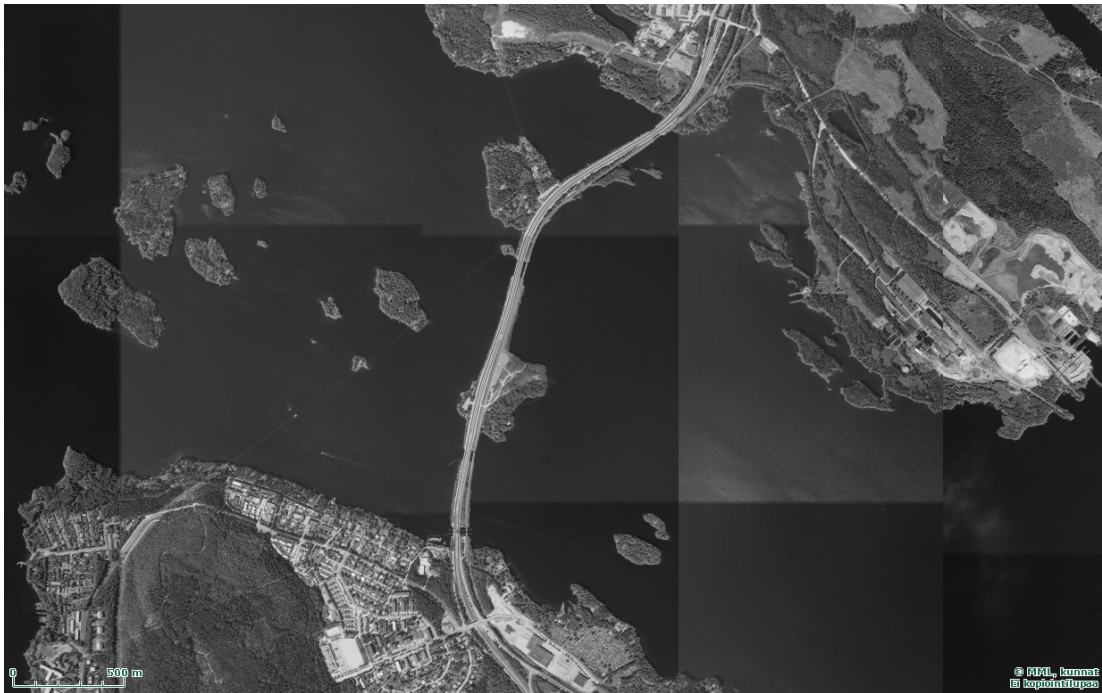
Kuva 5. Ilmakuva tapahtumapaikasta vuodelta 2007 ja 2008. (Kartta: KTJ/Oikeusministeriö/MML)

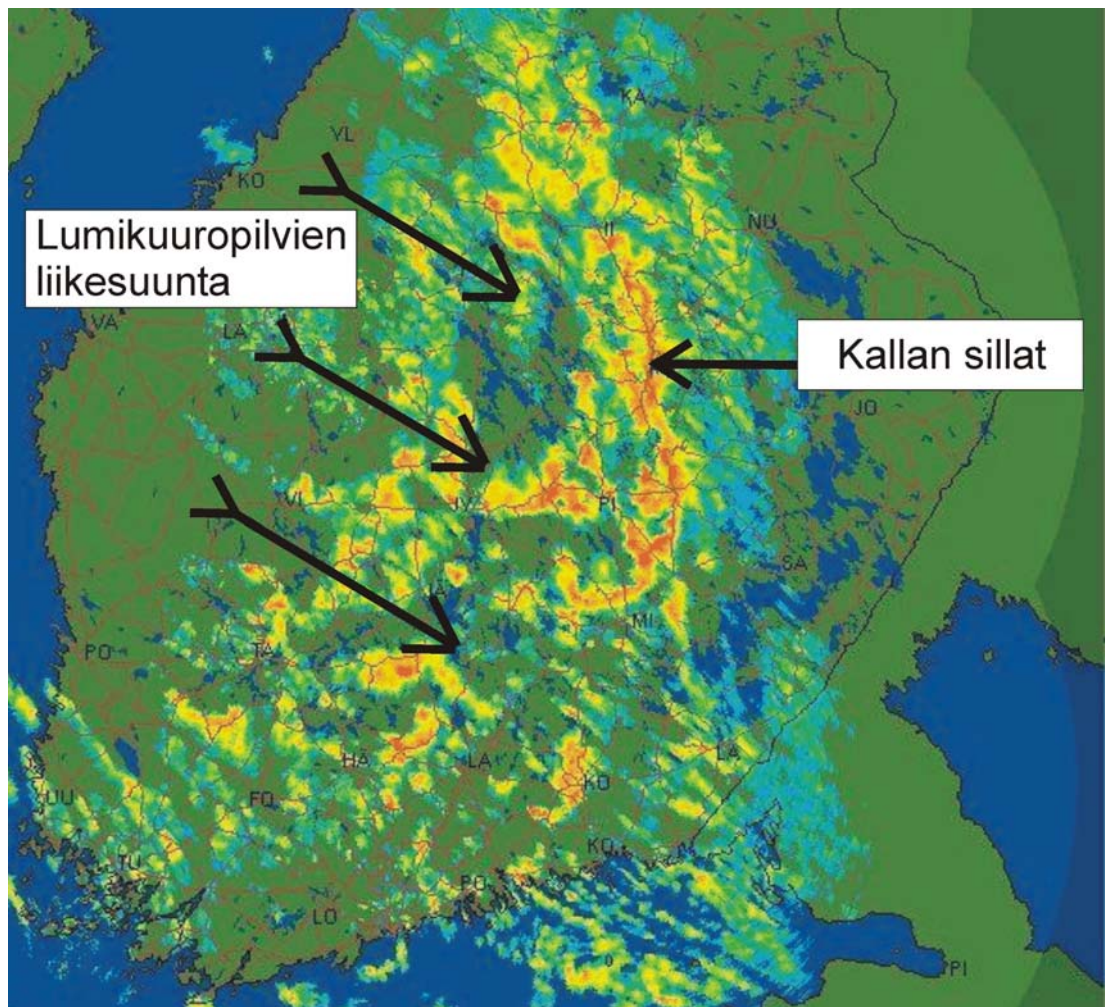
Kuva 6. Ensimmäinen lumikuuroalue Kallan siltojen kohdalla. Sääutkakuva 24.3.2011 kello 13.10. (Lähde Ilmatieteen laitos)

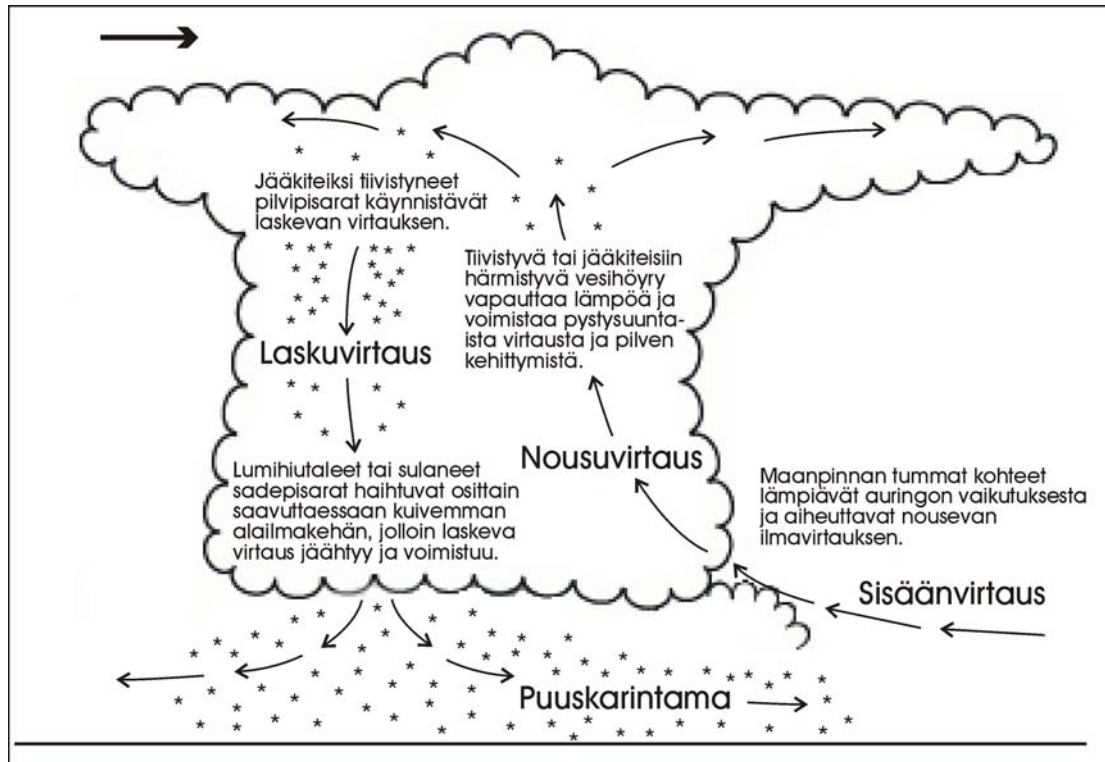
Kuva 11. Pilven poikkileikkaus. Kuvan pilvi liikkuu oikealle ja siinä esiintyvät ilmavirtaukset on kuvattu nuolilla. (Lähde: Ilmatieteen laitos)

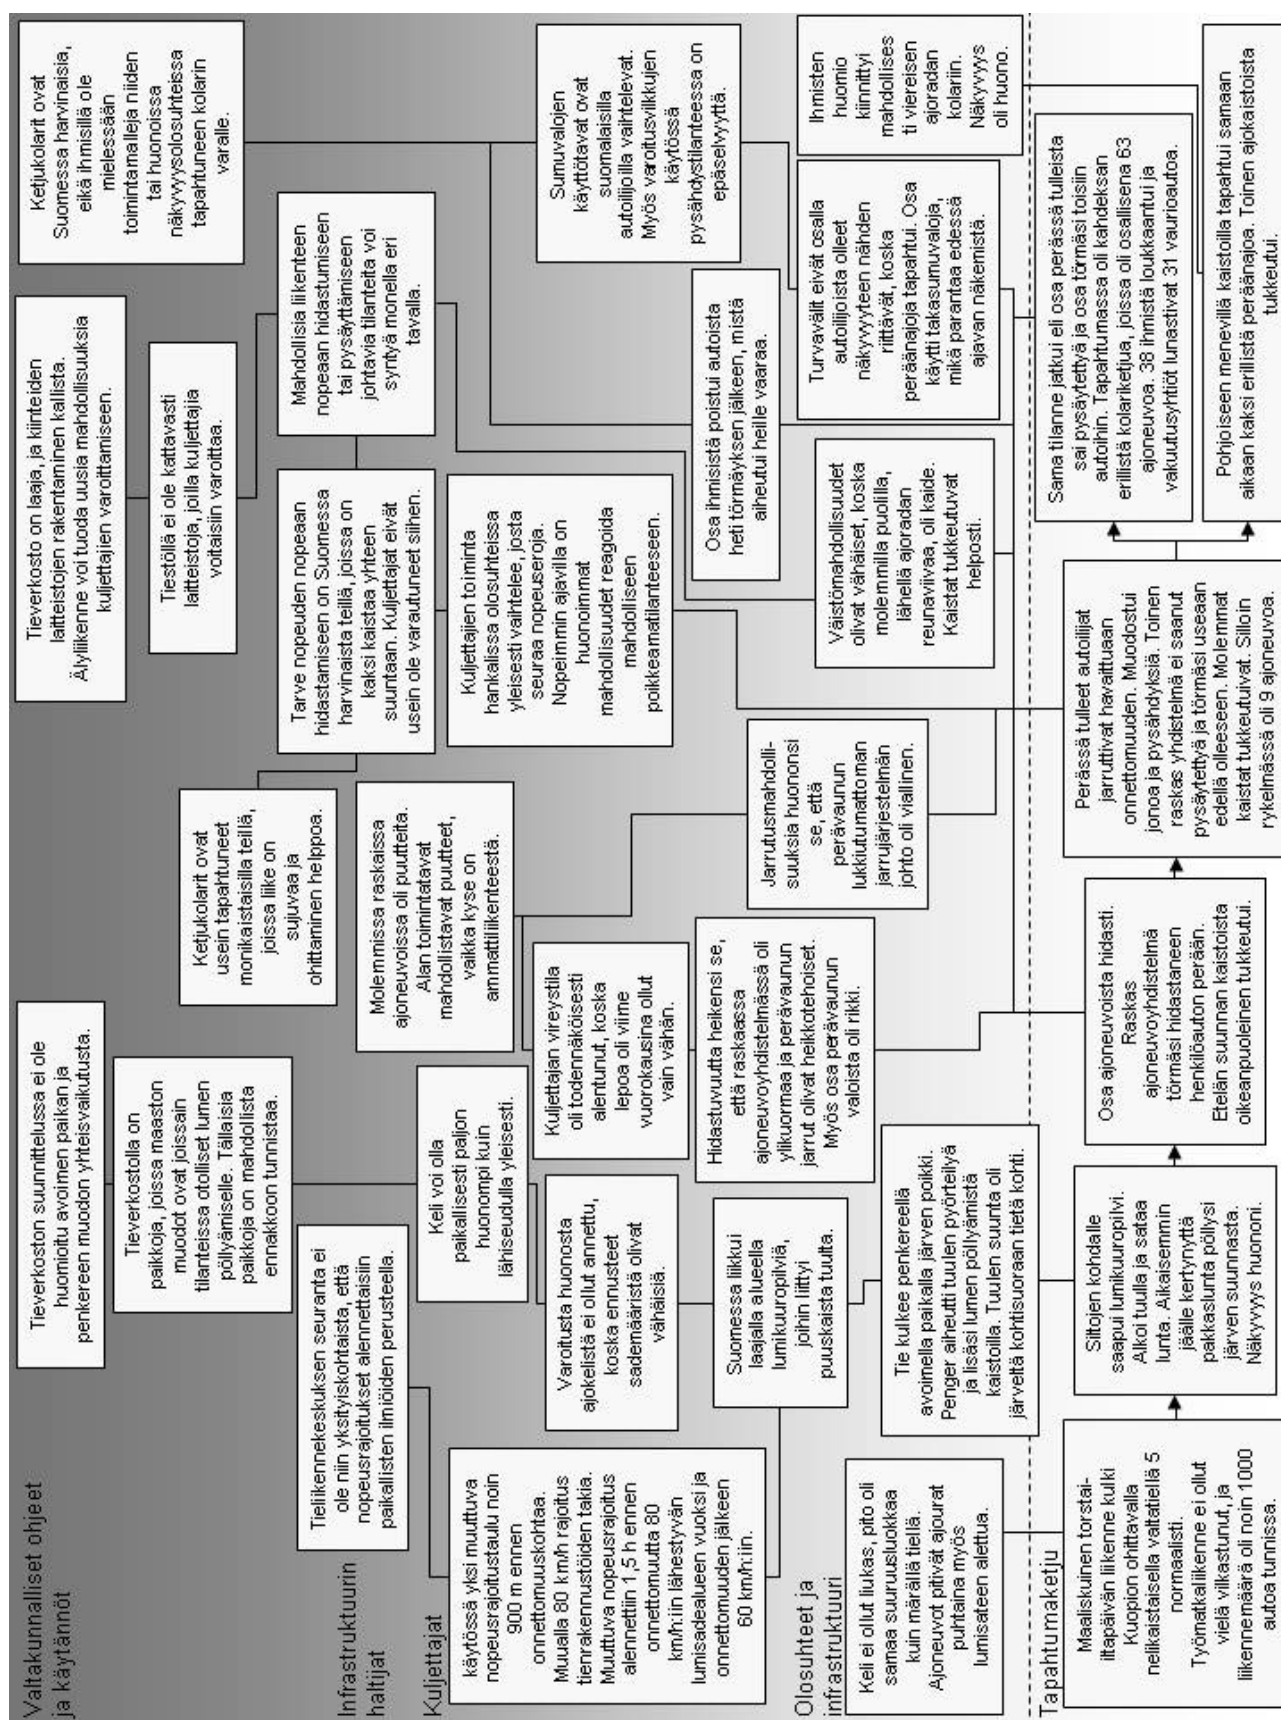
Kuva 13. Onnettomuuden analysoinnin tueksi tehty Accimap-kaavio.
