Tulipalo ulkomaalaisten työntekijöiden majoitustiloissa Tuusulassa 29.11.2015

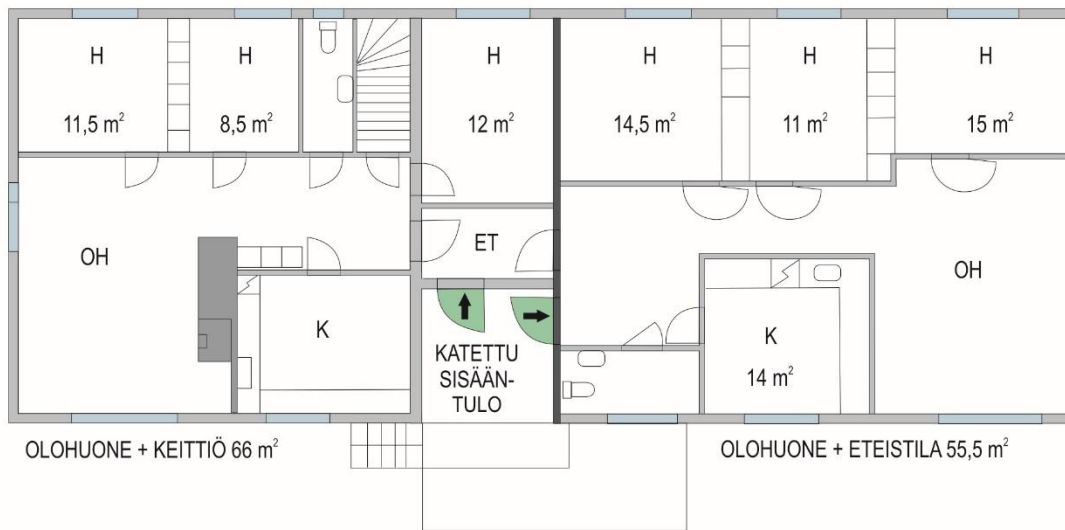
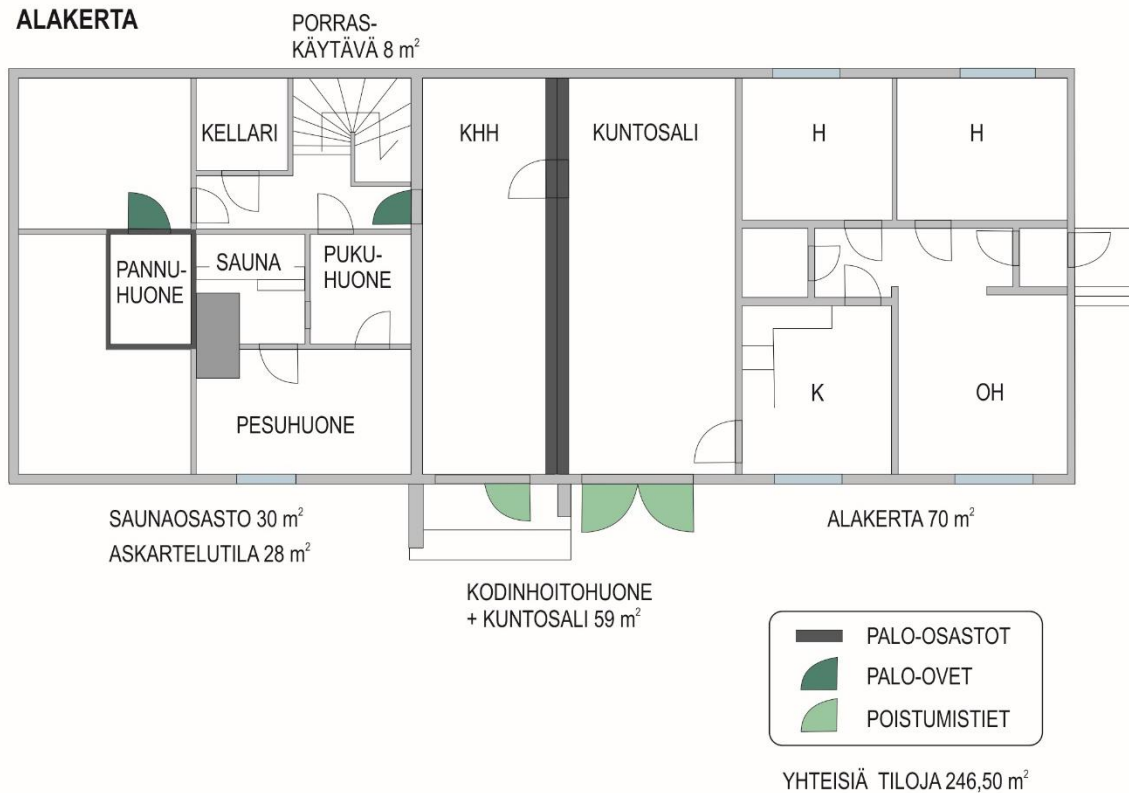
Kuva 3. Talon yläkerran ja alakerran pohjapiirrokset ajalta, jolloin kiinteistössä toimi hoitokoti. Uudempiä piirroksia ei ole. Palon aikaan huonejärjestelyt olivat erilaiset. Erimerkiksi palossa kuollut ja loukkaantunut henkilö nukkuivat kuvassa keittiöksi merkityssä huoneessa. (Piirros: Rakennuslupapiirustusten perusteella Sole Lätti)
