# Purettavan sillan sortuminen Mikkelissä 15.6.2015

## ALKUSANAT

Onnettomuustutkintakeskus päätti turvallisuustutkintalain (525/2011) 2 §:n nojalla tutkia Mikkelissä 15.6.2015 purkutyön yhteydessä tapahtuneen kevyen liikenteen sillan sortuman. Sortuma tapahtui odottamatta aiheuttaen vaaraa tien käyttäjille sekä työmaan henkilöstölle. Tutkintaryhmän johtajaksi nimitettiin DI Seppo Suuriniemi ja jäseniksi RI YAMK Toni Kekki sekä tutkija Juho Henttonen. Tutkinnanjohtajana toimi johtava tutkija Kai Valonen.

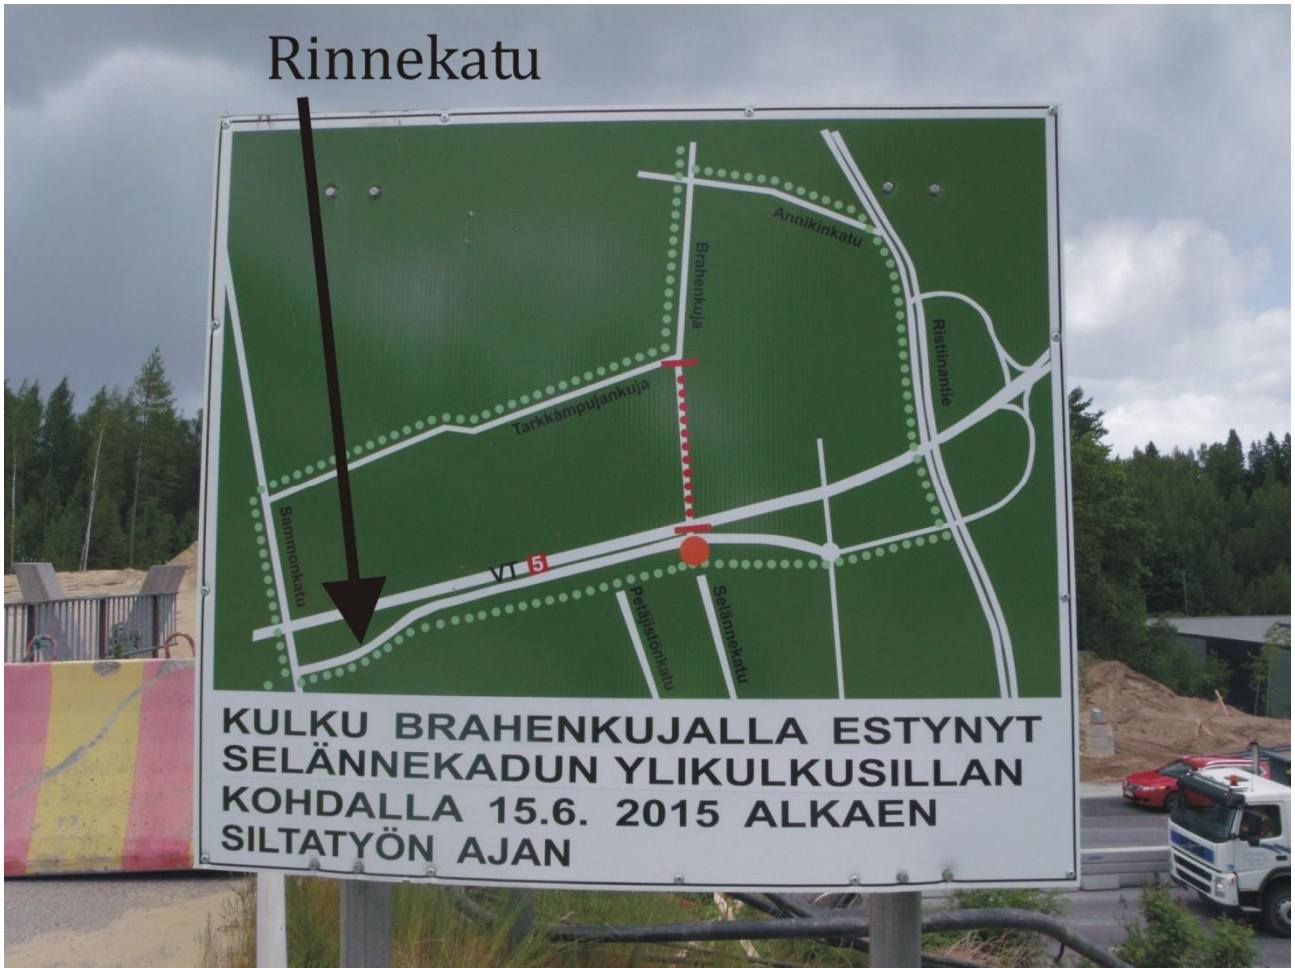
Kuva 2. Kartta työmaan liikennejärjestelyistä. (Kuva: OTKES)

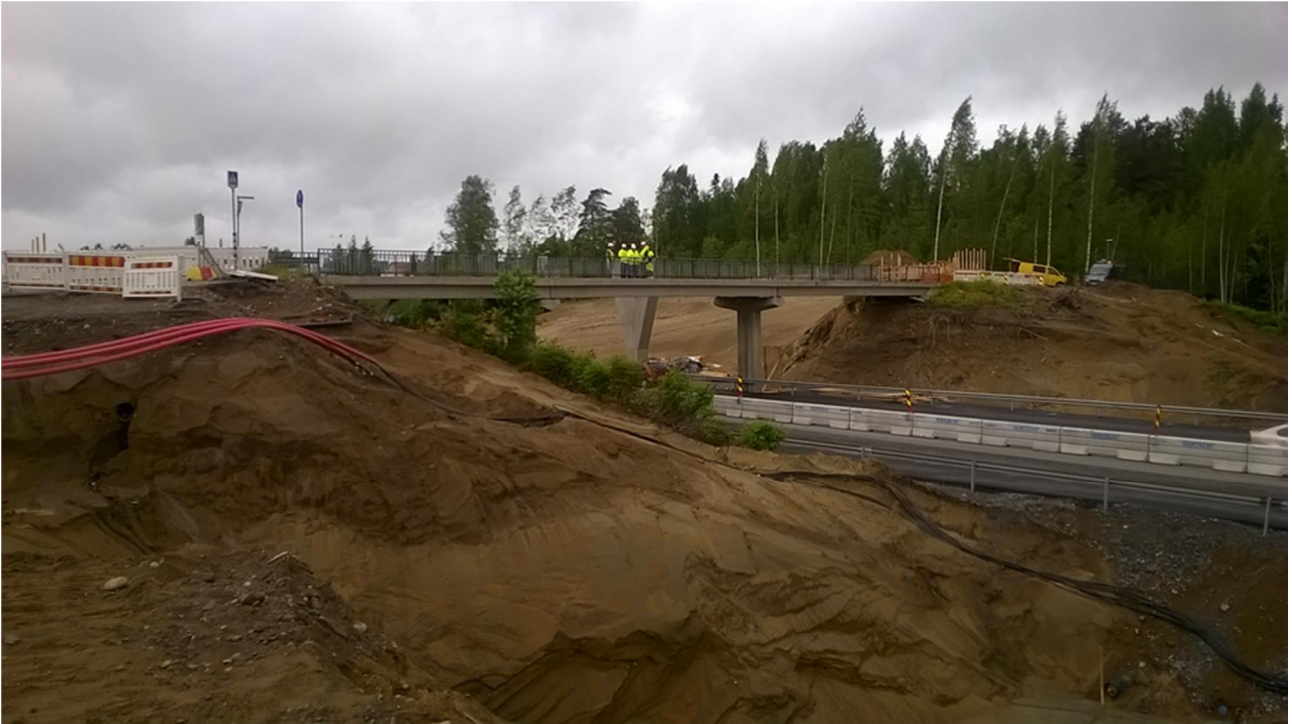
Kuva 4. Silta ennen purkutyön alkua. (Kuva: Pääurakoitsija)

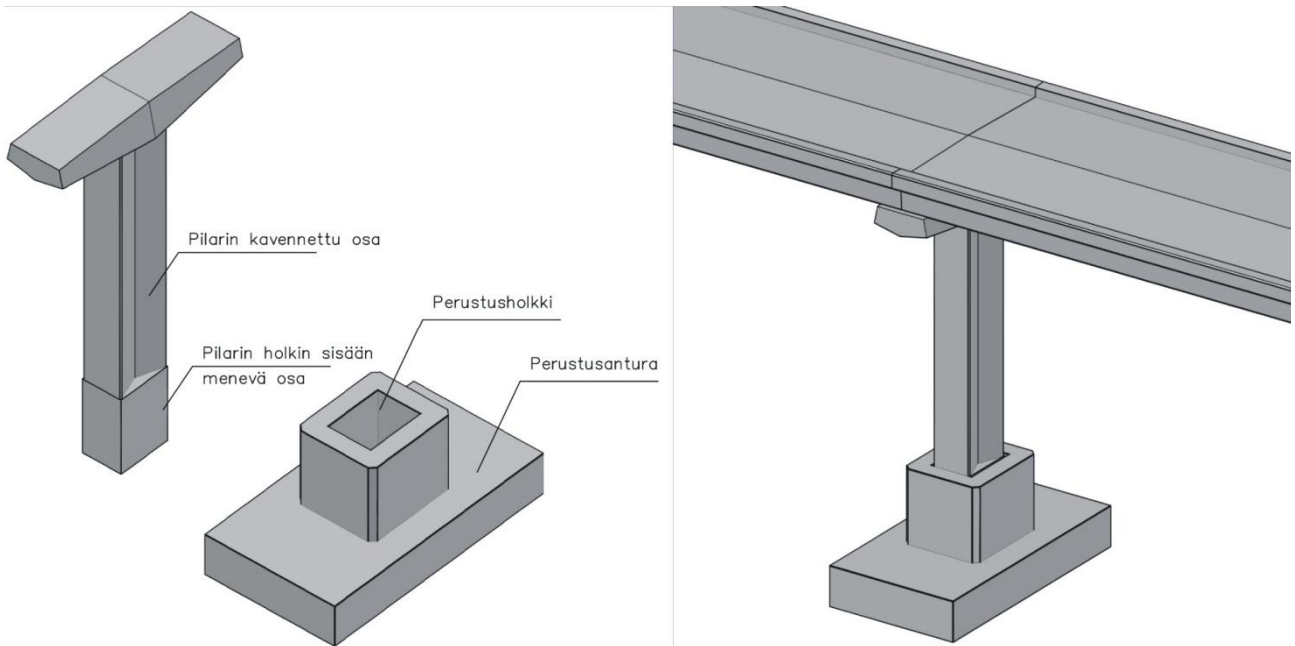
Sillan perustukset olivat paikallavalettuja. Valun yhteydessä pilarien alla oleviin perustuksiin oli valettu kiinni elementtirakenteiset perustusholkit kuvan 7 mukaisesti.

Elementtirakenteiset pilarit oli asennettu holkkien sisään ja välissä ollut rako valettu täyteen saumabetonia.

Kuva 7. Sillan kannen tukeutuminen pilariin ja edelleen perustukseen. (Kuva: OTKES)

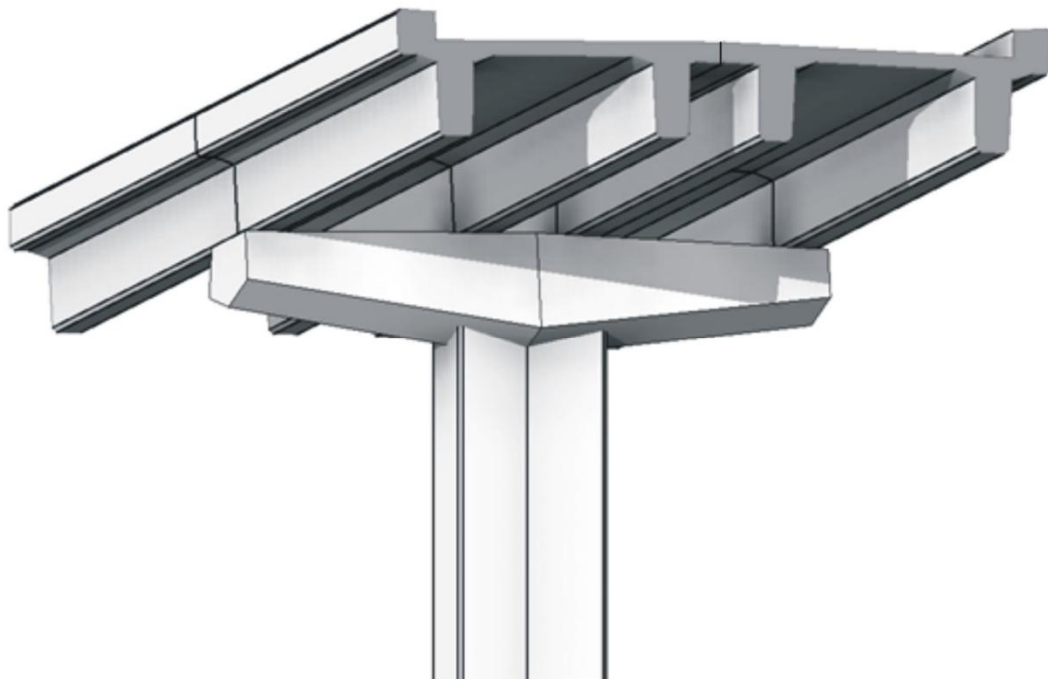
Sillan kansilaatan kantava osa muodostui esijännitetyistä elementtivalmisteisista ripalaatoista, jotka oli suunniteltu kevyen liikenteen siltoja varten. Ripalaatta on betonielementti, joka muodostuu kansilaatasta ja sen alapuolisesta kahdesta palkista. Ripalaattojen päällä oli vesieristyskerros, jonka päällä oli paikalla valettu pintalaatta. Pintalaatan raudoituksena oli harjateräsverkko, joka sijaitsi pintalaatan poikkileikkauksen korkeussuunnassa keskeisesti. Raudoituksen tarkoitus oli toimia halkeilua estävänä vahvikkeena.

Kuva 8. Sillan kannen havainnekuva. (Kuva: OTKES)

Ripalaatat tukeutuivat pilareihin kumilevylaakerien avulla. Ne sallivat laattoihin lämpötilamuutoksista syntyvät vaakaliikkeet. Pilarien päällä oli betoniset korotusvalut, jotka estivät kannen poikittaissuuntaisen liukumisen pois pilarien päältä. Vastaavaa kannen pituussuuntaista tuelta pois siirtymisen estävää rakennetta pilareissa ei ollut. Tuella pysymisen hoiti kumilaakerin ja betonin välinen kitka. Ehjässä sillassa myös maatuet estävät kannen liikkumista sillan pituussuunnassa.
