Henkilöauton ja linja-auton törmäys Karkkilassa 4.7.2015

Karkkilassa tapahtui 4.7.2015 henkilöauton ja linja-auton yhteentörmäys, jossa henkilöauton kuljettaja kuoli ja kaikki linja-autossa olleet loukkaantuivat.

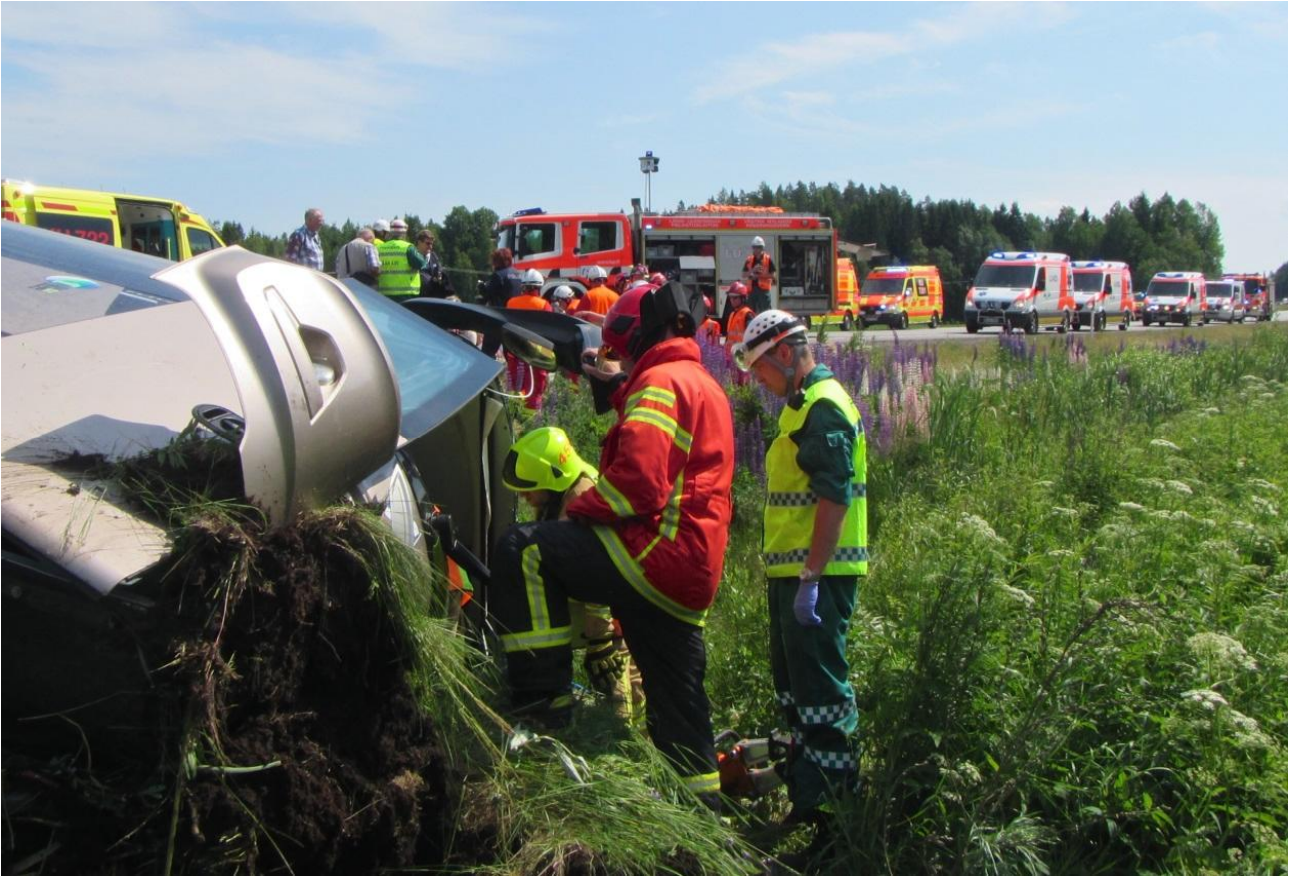
Kuva 3. Yleiskuva onnettomuuspaikalta (FinnHEMS FH10/Ville Mantere)

Linja-auto vaurioitui huomattavasti kolmessa vaiheessa. Ensinnäkin linja-auton vasempaan etualkulaan törmännyt henkilöauto tunkeutui noin kolme metriä linja-auton runkorakenteeseen ja rikkoi vasemman eturenkaan ripustukset ja ohjauslaitteet. Törmäyksen voimasta kuljettajan ohjaamotila nousi ylöspäin ja ohjauspyörä työntyi kohti kuljettajaa.

Toisessa vaiheessa linja-auto ajautui ohjauskyvyttömänä ojaan ja törmäsi ojan vastapenkkaan. Törmäyksessä linja-auton etuosa painui alaosaan sisään ja vastapenkasta jäi runsaasti maa-ainesta keularakenteeseen. Vaurioita syntyi myös oikeaan A-pilariin, joka taipui sisäänpäin. Etuoikealla sijainnut oviaukko oli törmäyksen jälkeen kulkukelvoton.

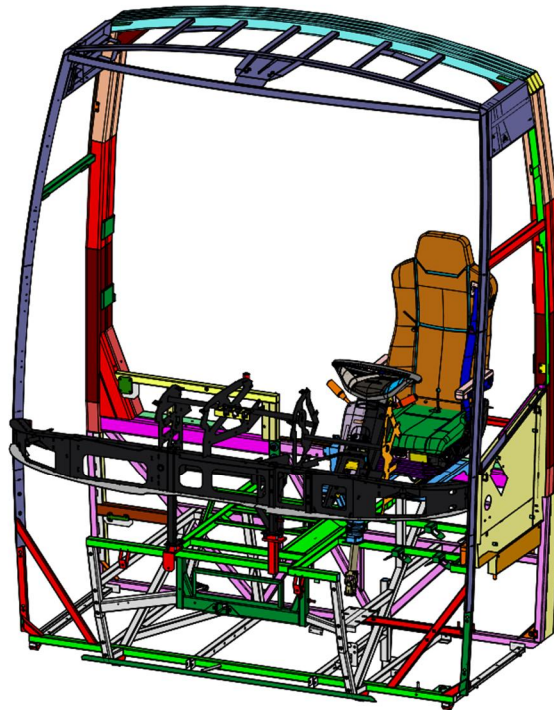
Kuva 8. Kuljettajan tila ja ohjaamoä ympäröivä rakenne. (Kuva: VDL Bus & Coach)

Avattavan etumaskin takana sijaitsi vararengas, joka oli paikallaan törmäyshetkellä. Linja-auton keulassa ei ollut erillistä alleajosuojaa. Ohjauspyörältä lähtevä ohjausakseli laskeutuu ohjausvaihteelle, jossa sen pystysuuntainen asento vaihtuu vaakasuuntaiseksi. Ohjausjärjestelmän kannalta tärkeä ohjausvaihte sijaitsee välittömästi linja-auton ensimmäisten poikittaisten runkoputkien takana.

Törmäyksen jälkeen linja-auto ajautui ohjauskyvyttömänä ojaan ja kaatui. Kaikki linja-autossa olleet 19 henkilöä loukkaantuivat. Linja-auto muuttui ohjauskyvyttömäksi, kun ohjauslaitteet rikkoutuivat törmäyksessä ja vasemman eturenkaan ripustukset vaurioituivat. Kuljettajan jalat jäivät puristuksiin keulan rakenteisiin ja ohjauslaitteisiin sekä keskivartalo ohjauspyörän ja istuimen väliin. Linja-auton kevyt keularakenne pahensi onnettomuuden seurauksia.

Linja-auton keulassa ei ollut erillistä alleajosuojaa, eikä sitä myöskään määräysten mukaan linja-autoilta vaadita. Alleajosuojalla on kaksi tarkoitusta. Se estää pienikokoisemman ajoneuvon tunkeutumisen suuremman ajoneuvon alle ja suojaa linja-auton ohjauslaitteita vaurioitumista törmäystilanteessa. Suojan ihanteellinen toiminta on mitoitettu huomattavasti pienemmillä nopeuksilla tapahtuviin törmäyksiin. Tässä tapauksessa alleajosuojaa ei välttämättä olisi suojannut henkilöauton kuljettajaa, mutta olisi saattanut pitää linja-auton ohjauslaitteet toimintakykyisinä. Kaatumisessa linja-auton kori säilytti muotonsa hyvin ja suojasi linja-autossa olleita.

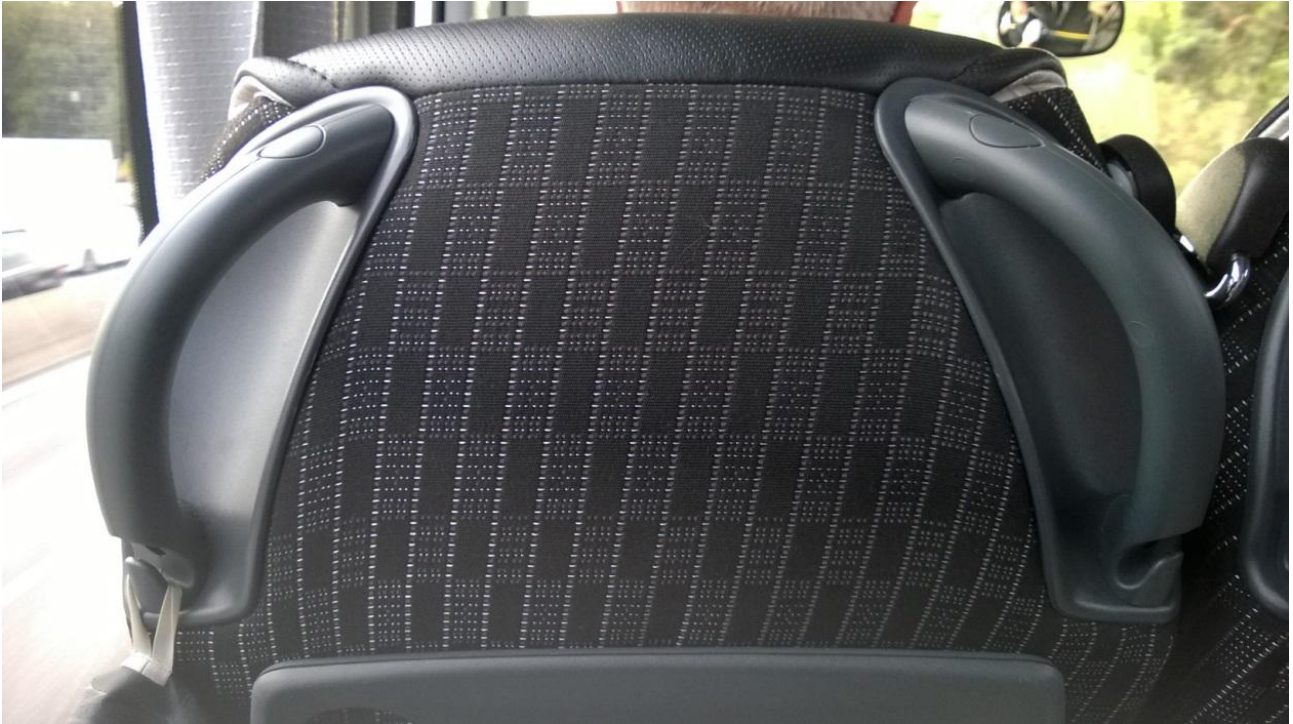
Niskatuen takana ollut kädensija vaikutti siihen, että neljä matkustaa sai vakavia ja kuusi lieviä kasvovammoja. Suurin osa kasvovammoista on todennäköisesti syntynyt, kun matkustajan pää on osunut edessä olevan istuimen takaosassa olevaan ulkonevaan kädensijaan. Kädensija on materiaaliltaan kovaa muovia ja se on asennettu vaakatasoon matkustajan eteen. Vastaavia kädensijoja löytyy myös muiden valmistajien istuimista. Markkinoilla on saatavilla istuimia, joiden kädensijat on toteutettu matkustajan kannalta turvallisemmalla tavalla.

Onnettomuustutkintakeskuksen tutkijat tekivät kokeiluja samanmallisen linja-auton istuimissa. Kokeilujen perusteella ilman turvavyötä tai lantiovöissä istuvan matkustajan pää on vaarassa osua kädensijaan, kun ylävartalo retkahtaa eteenpäin. Osumakohtaan vaikuttavat matkustajan istuma-asento ja selän pituus.

Kuva 12. Toisen valmistajan istuimen niskatuen takaosa ja kädensijat
