Kahden lapsen kuolemaan johtanut rivitalopalo Raahessa 13.9.2016

ALKUSANAT

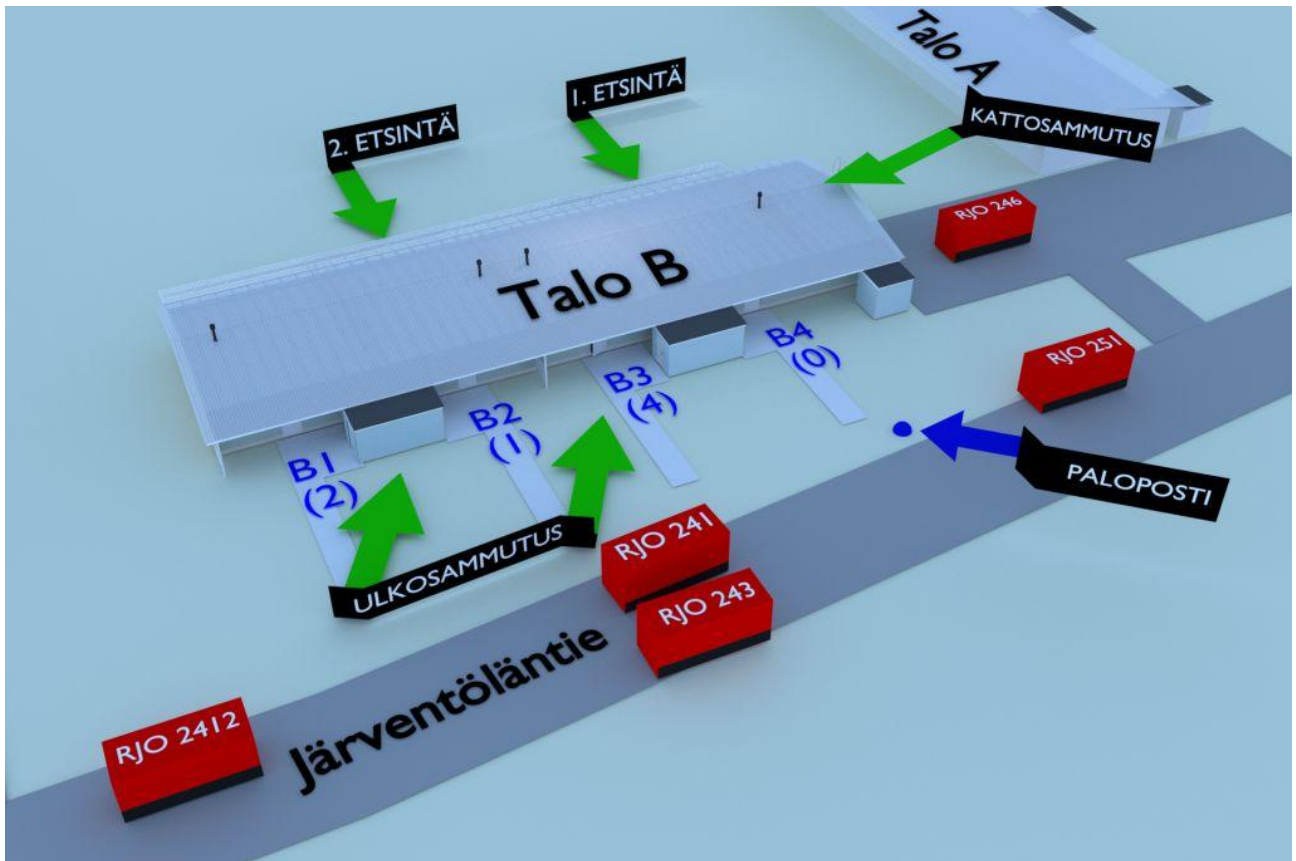
Sammutusautosta tehtiin perusselvitys, josta otettiin työhohdot savusukellus- sekä suojaparille. Alkutiedoissa oli ollut tieto kahden henkilön jäämisestä sisään keskimmäiseen asuntoon. Asuntoja oli rivitalossa neljä, joten keskimmäisiä asuntoja oli kaksi. Toisen näistä, eli syttymishuoneisto B3:n palonkehitys oli tällöin sellaisessa vaiheessa, että pelastuminen ja pelastaminen huoneistosta oli mahdotonta.

Kuva 5. Pelastusyksiköiden sijainti ja pelastustoimet. Suluissa olevilla numeroilla on ilmoitettu palon syttyessä asunnoissa olleiden henkilöiden lukumäärä. Palo syttyi asunnossa B3. (Kuva: OTKES)

Paikalla olleet asukkaat kertoivat ensihoitajille ja pelastajille, että asunnossa B4 on mahdollisesti nainen. Tämä syttymishuoneiston naapuriasunto valittiin ensimmäisen savusukelluksen kohteeksi. Savusukelluspari teki sammutushyökkäyksen asuntoon. Hyökkäysreitiksi valikoitui takaovi, koska etuovella palo esti etenemisen sisään. Pari tutki asunnon kauttaaltaan. Julkisivun puoleiset huoneet olivat kuumia. Huoneistossa ei ollut oletettua asukasta, ainoastaan kuollut kissa.

Savusukellusparin suorittaessa sammutushyökkäystä, sammutti ensimmäisen yksikön esimies syttymisasuntoa B3 ulkoapäin suojaparin työjohdolla. Kuumuuden ja savukaasujen vuoksi hänen täytyi käyttää savusukellusvarustusta. Huoneisto paloi rajusti ja sen sisään meneminen oli mahdotonta. Palon rajuutta kuvaa hyvin esimiehen pullonvaihdon aikana syntynyt vaurio, jossa katoslippaa kannatellut jyrkävä I-teräspalkki kuumentui ja taipui maahan.

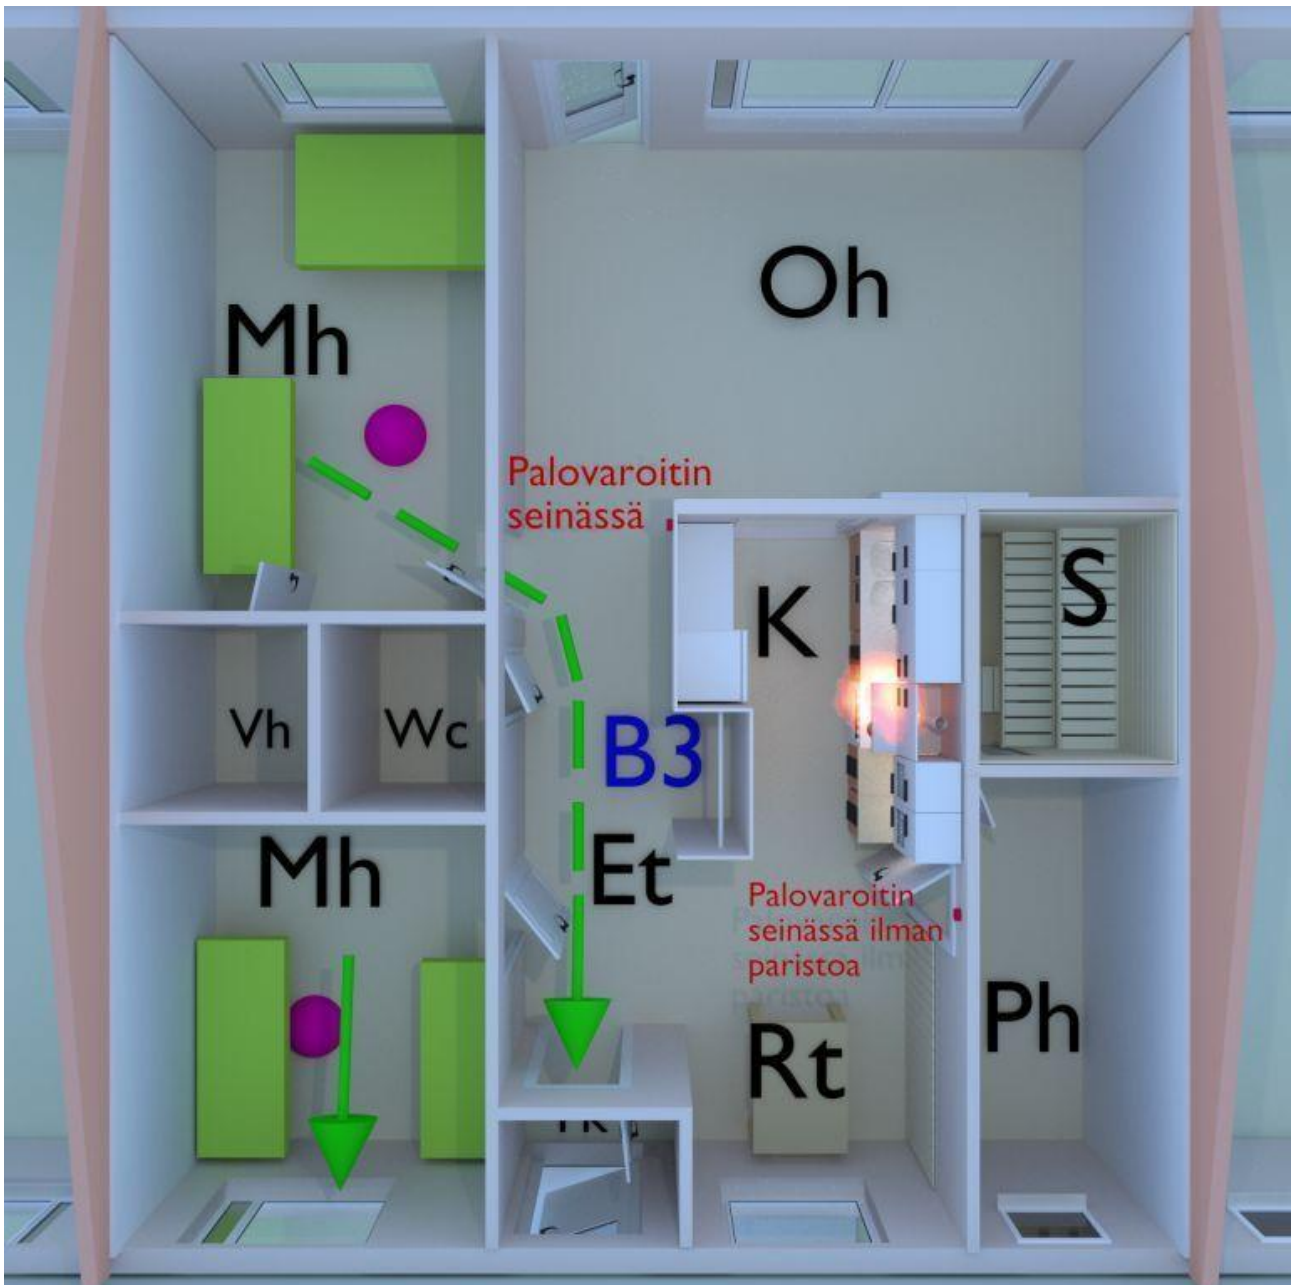
Hiiltyminen oli voimakkainta asunnon keittiön, saunan sekä etuseinän ovien ja ikkunoiden läheisyydessä. Syvimät hiiltymäjäljet keittiössä olivat seinässä tiskipöydän kohdalla. Suoraan liedon kohdalla hiiltyminen ei ollut yhtä syvää. Tiskipöydän kohdalla keittiön ja saunan välinen seinä oli palanut puhki (kuva 7).

Kuva 6. Havainnekuva palohuoneistosta. Kuvaan on merkitty palovaroittimien ja uhrien sijainnit sekä pelastuneen kulkureitti ikkunasta. Isä poistui asunnosta todennäköisesti etuovesta. Syttymiskohta liedellä on merkitty keittiöön. (Kuva: OTKES)
