Kahden ihmisen kuolemaan johtanut pienkerrostalon palo Turun Hirvensalossa 10.5.2016

ALKUSANAT

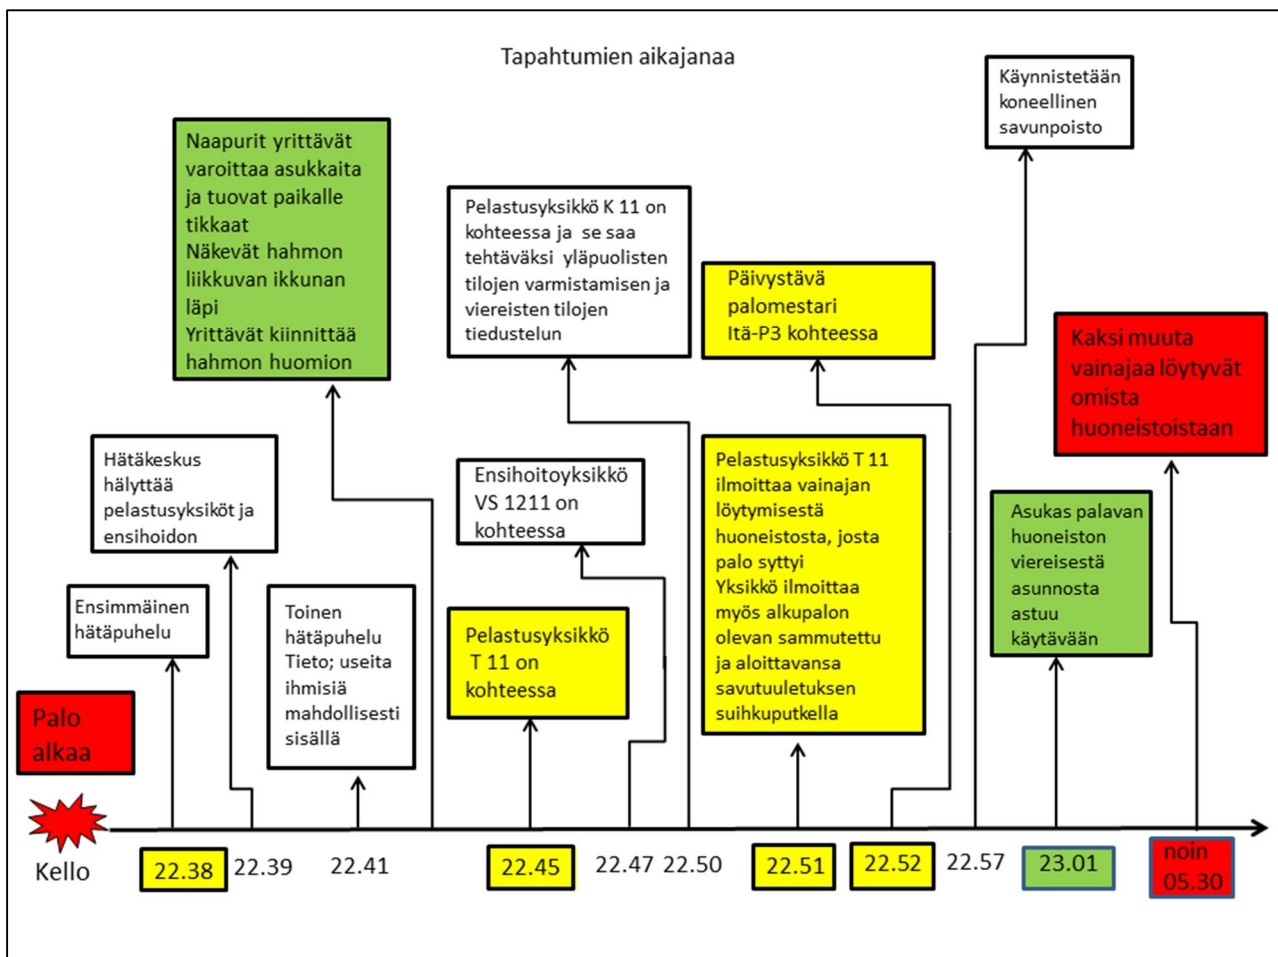
Kuva 1. Kuvassa on tapahtumien aikajanaa yhdisteltynä hätäkeskuksen lokitiedoista, hätäpuheluisista, pelastuslaitoksen radiokanavallenteista sekä kuulemisista.
