Kolmen lapsen kuolemaan johtanut mökkipalo Kittilän Levillä 12.4.2019

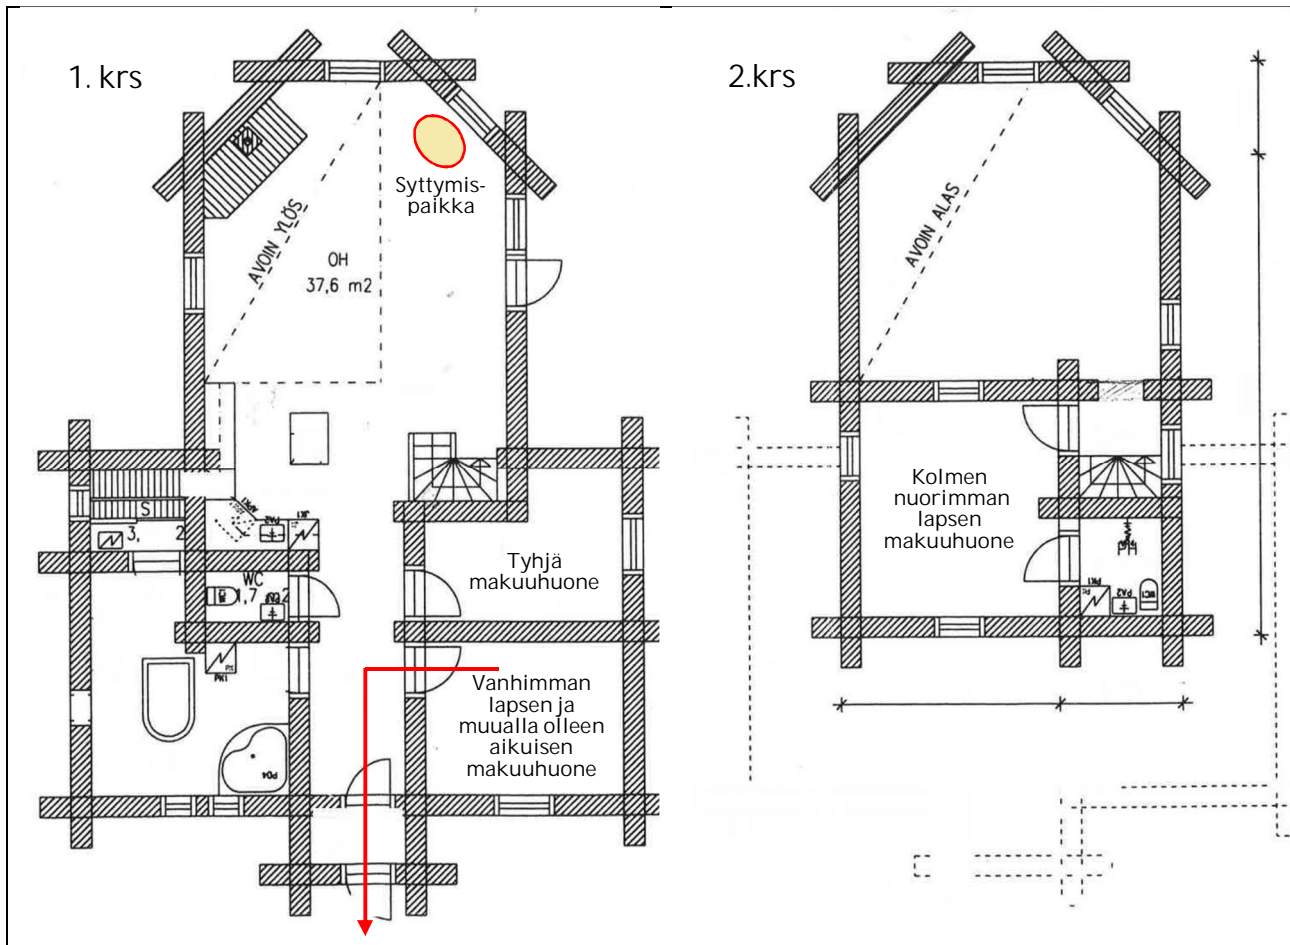
Alakerrassa oli kaksi makuuhuonetta, tupakeittiö ja oleskelutila, saunaosasto, kodinhoitotila, eteinen ja wc (kuva 2). Yläkerrassa oli yksi makuuhuone sekä suihku- ja wc-tila. Yläkerran makuuhuoneessa oli neljä vuodetta. Alakerran makuuhuoneissa oli molemmissa kaksi vuodetta.

Kuva 2. Ala- ja yläkerran pohjapiirrokset rakennuslupa-aineistosta kopioituna. Toteutunut rakennus ei täysin vastaa piirustuksia. Yläkerran makuuhuone on todellisuudessa hieman eri muotoinen ja ikkunat erilaiset.

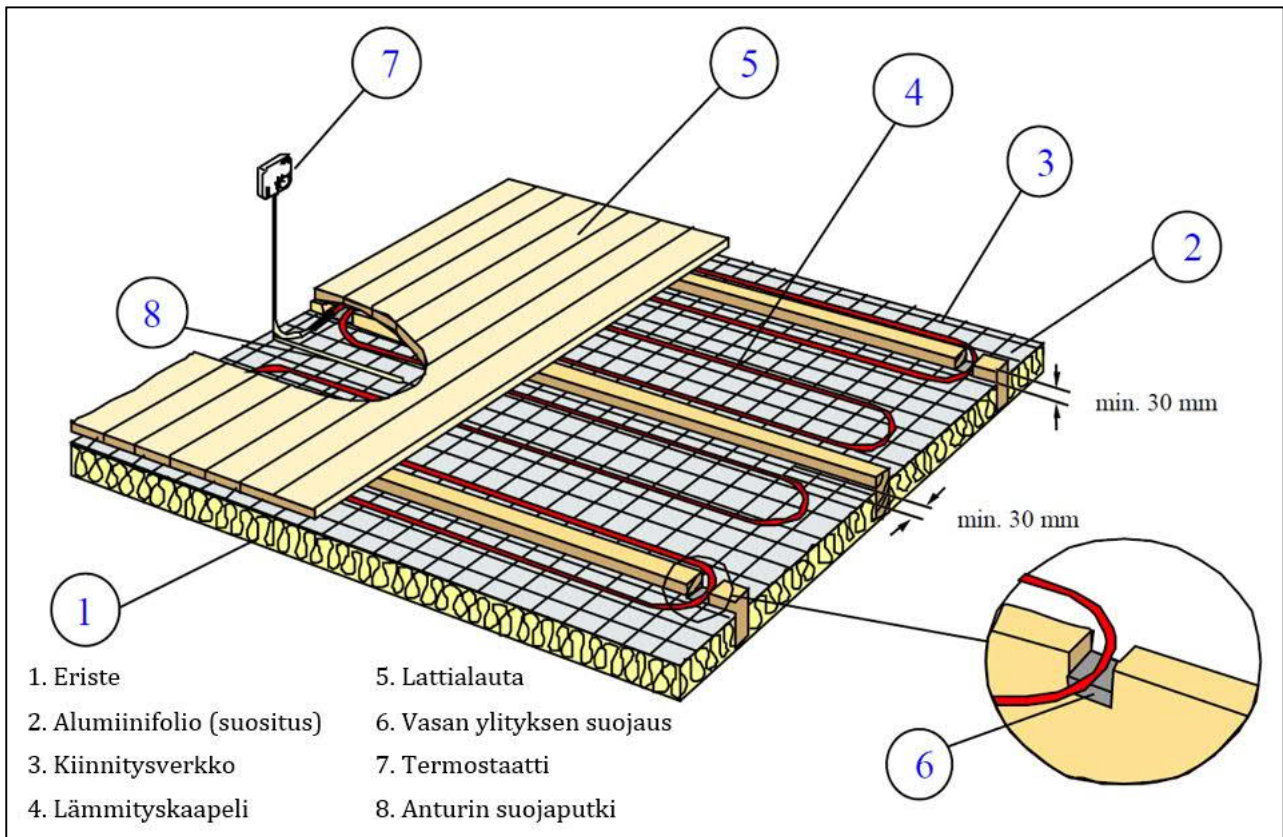
Kuva 7. Periaatekuva lattialämmityksen asennuksesta puulattiaan. (Kuva: Ensto Heat, Design and Installation of Electric heating, 3rd edition 11/2002)

Puiseen lattiaan asennetun kaapelin teho ei saa ylittää 80 W/m^2 ja on käytettävä 10 W/m kaapelia. Jos tämä lämmitysteho ei riitä, pitää asentaa pattereita tai kattolämmitys. Jos lattiavasojen väli on tyypillinen 600 mm , siihen mahtuu rinnakkain neljä kaapelia. Silloin teho on 67 W/m^2 . Suurin piirtein 13 cm kaapelivälillä saavutetaan suurin puulattiaan sallittu 80 W/m^2 teho.

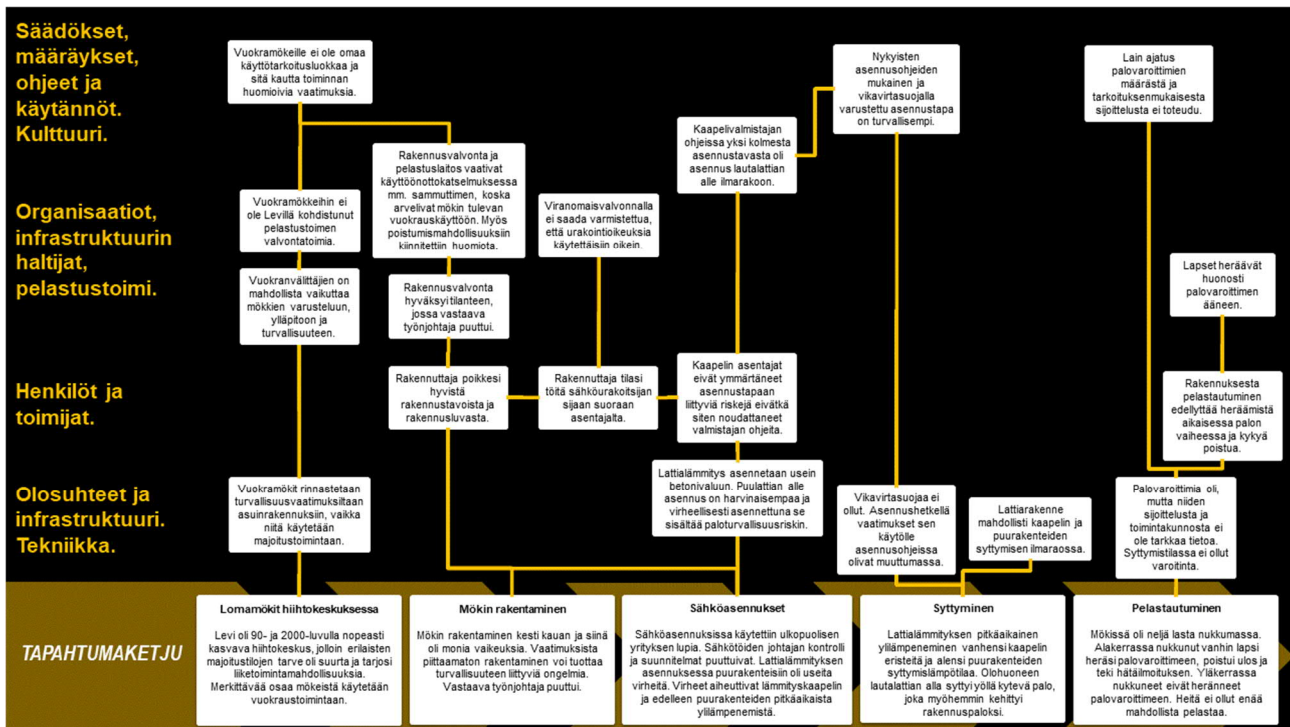
Tapahtuman analysoinnissa on käytetty Onnettomuustutkintakeskuksen edelleen kehittämää Accimap²⁶-menetelmää. Analyysitekstin jäsentely perustuu tutkinnassa laadittuun Accimap-kaavioon. Onnettomuus kuvataan kaavion alaosassa tapahtumaketjuna. Tapahtumaketjun taustalta paljastuvia tekijöitä puretaan kaaviossa eri analyysitasoilla.

Kuva 9. Accimap-kaavio.
