## Neljän ihmisen kuolemaan johtanut linja-auto-onnettomuus Kuopiossa 24.8.2018

## ALKUSANAT

Onnettomuustutkintakeskus päätti turvallisuustutkintalain (525/2011) 2 §:n nojalla tutkia Kuopiossa 24.8.2018 tapahtuneen neljän ihmisen kuolemaan johtaneen linja-auto-onnettomuuden. Turvallisuustutkinnan tarkoituksena on yleisen turvallisuuden lisääminen, onnettomuuksien ja vaaratilanteiden ehkäiseminen sekä onnettomuuksista aiheutuvien vahinkojen torjuminen. Turvallisuustutkintaa ei tehdä oikeudellisen vastuun kohdentamiseksi.

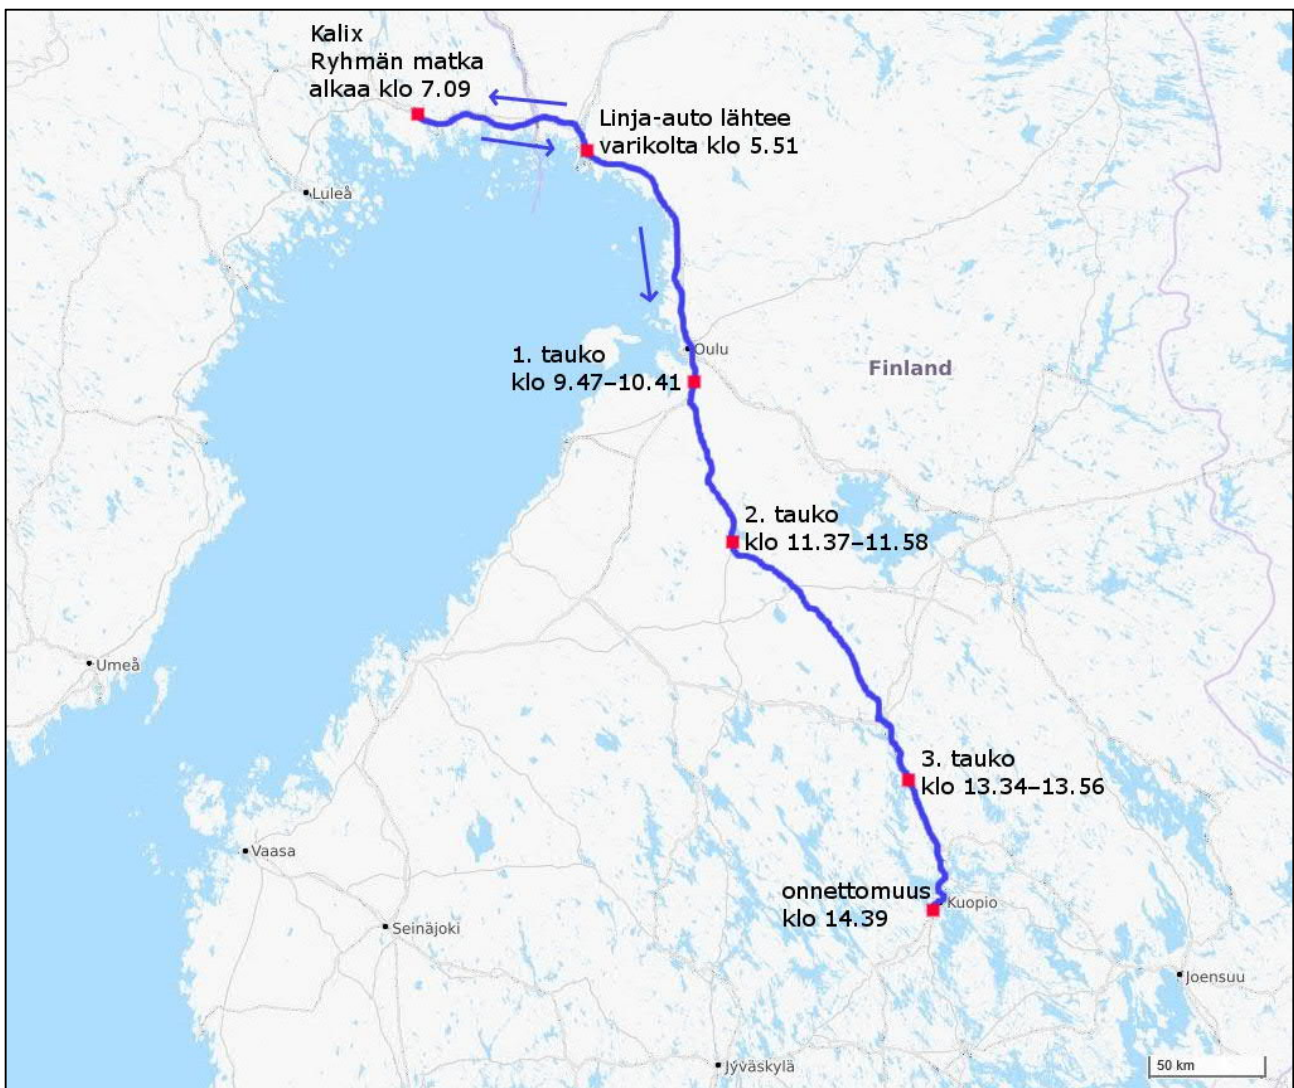
Kuva 1. Matkan reitti ja tauot. Linja-auto lähti varikolta kello 5.51. Kuljettaja oli ennen varikolle saapumisestaan ajanut noin tunnin työmatkan omalla autollaan. Kellonajat ovat ajopiirturista. (Pohjakartta: © OpenStreetMapin tekijät, Merkinnät: OTKES)

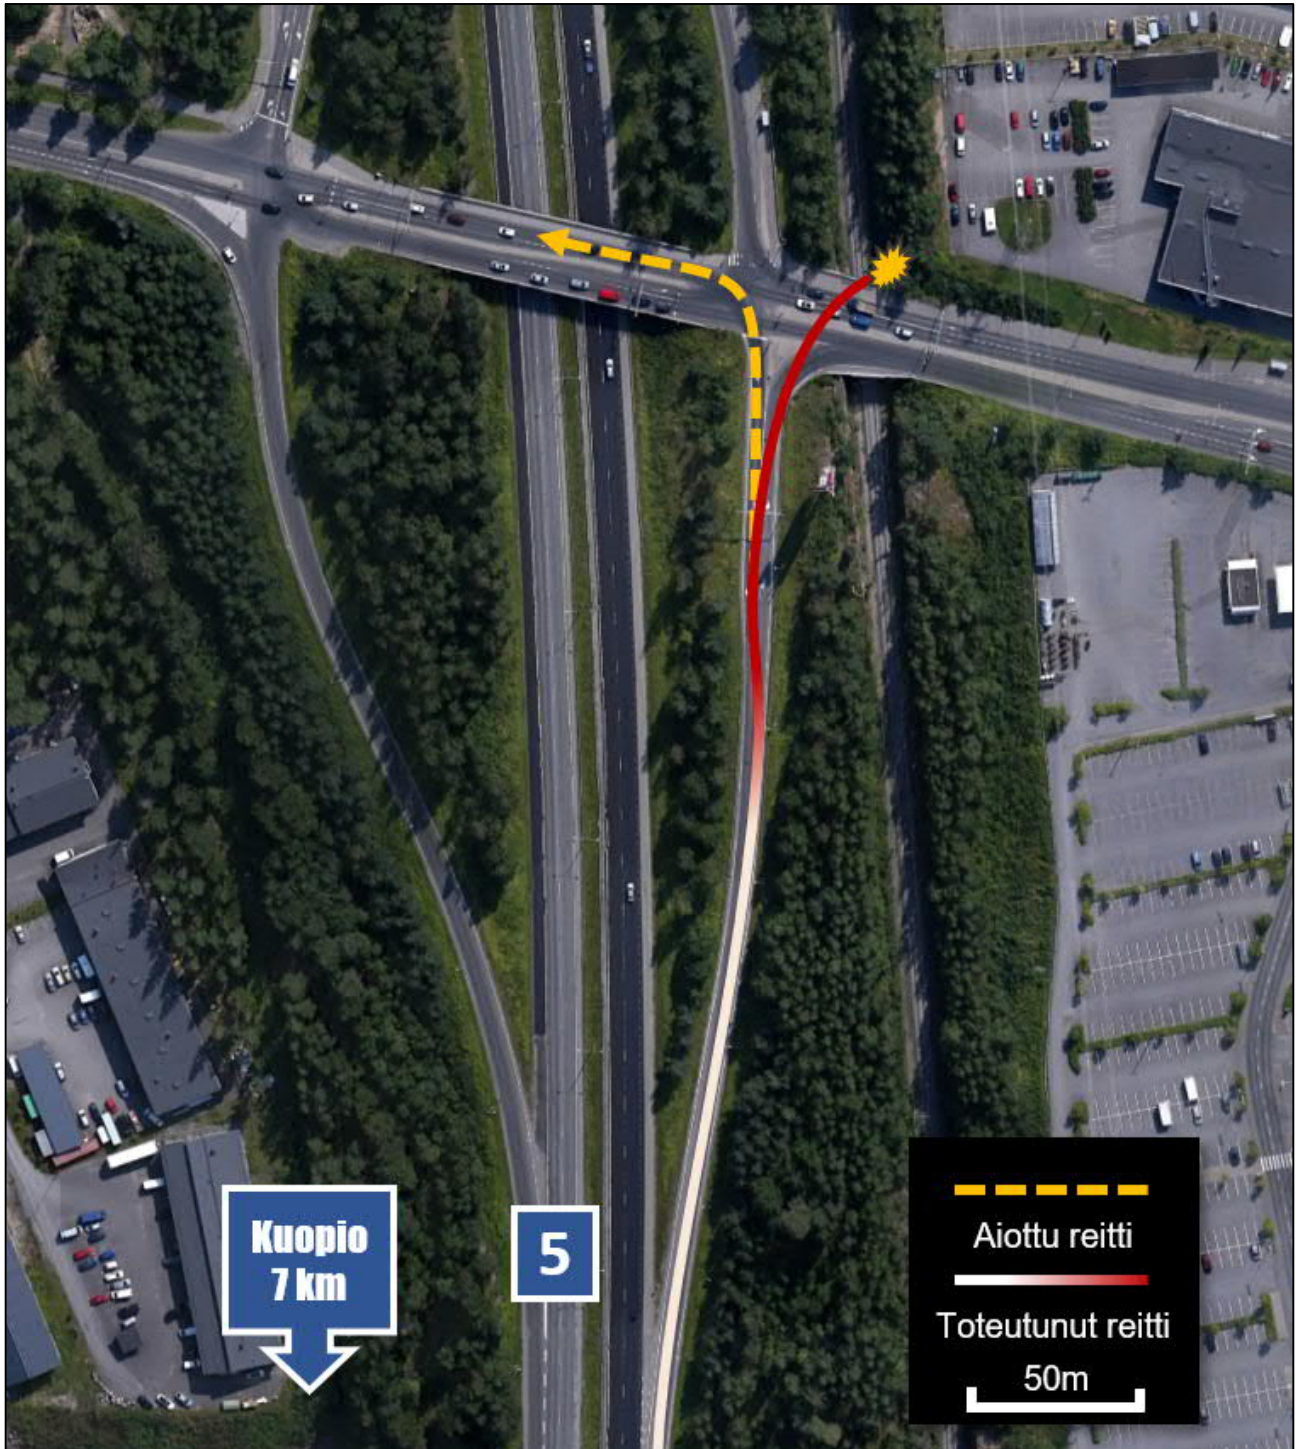
Hieman Kuopion jälkeen kuljettaja ajoi moottoritieltä erkanevalle rampille tarkoituksenaan kääntyä rampin lopussa olevasta liikennevaloristeyksestä vasemmalle. Vasemmalle kääntyvien kaistalla oli kolme tai neljä autoa liikennevaloissa odottamassa kääntymistä. Saadessaan risteyksen ja vasemmalle kääntyvällä kaistalla olevat autot näkyviin kuljettaja tajusi nopeutensa olevan rampilla liian suuri. Matkustajien kertoman mukaan kuljettaja ohjasi tällöin ensin äkkinäisesti vasempaan ja sen jälkeen oikealle. Kuljettajan kertoman mukaan hän yritti jarruttaa ja hidastaa nopeutta siinä kuitenkaan onnistumatta. Välttääkseen törmäyksen vasemmalle kääntyvien kaistan autoihin, kuljettaja käänsi risteyksessä oikealle (kuva 2).

Kuva 2. Yleiskuva auton kulusta ja onnettomuuspaikasta sekä aiottu kulkusuunta. (Ilmakuva: Google Earth Pro, Merkinnät: OTKES)

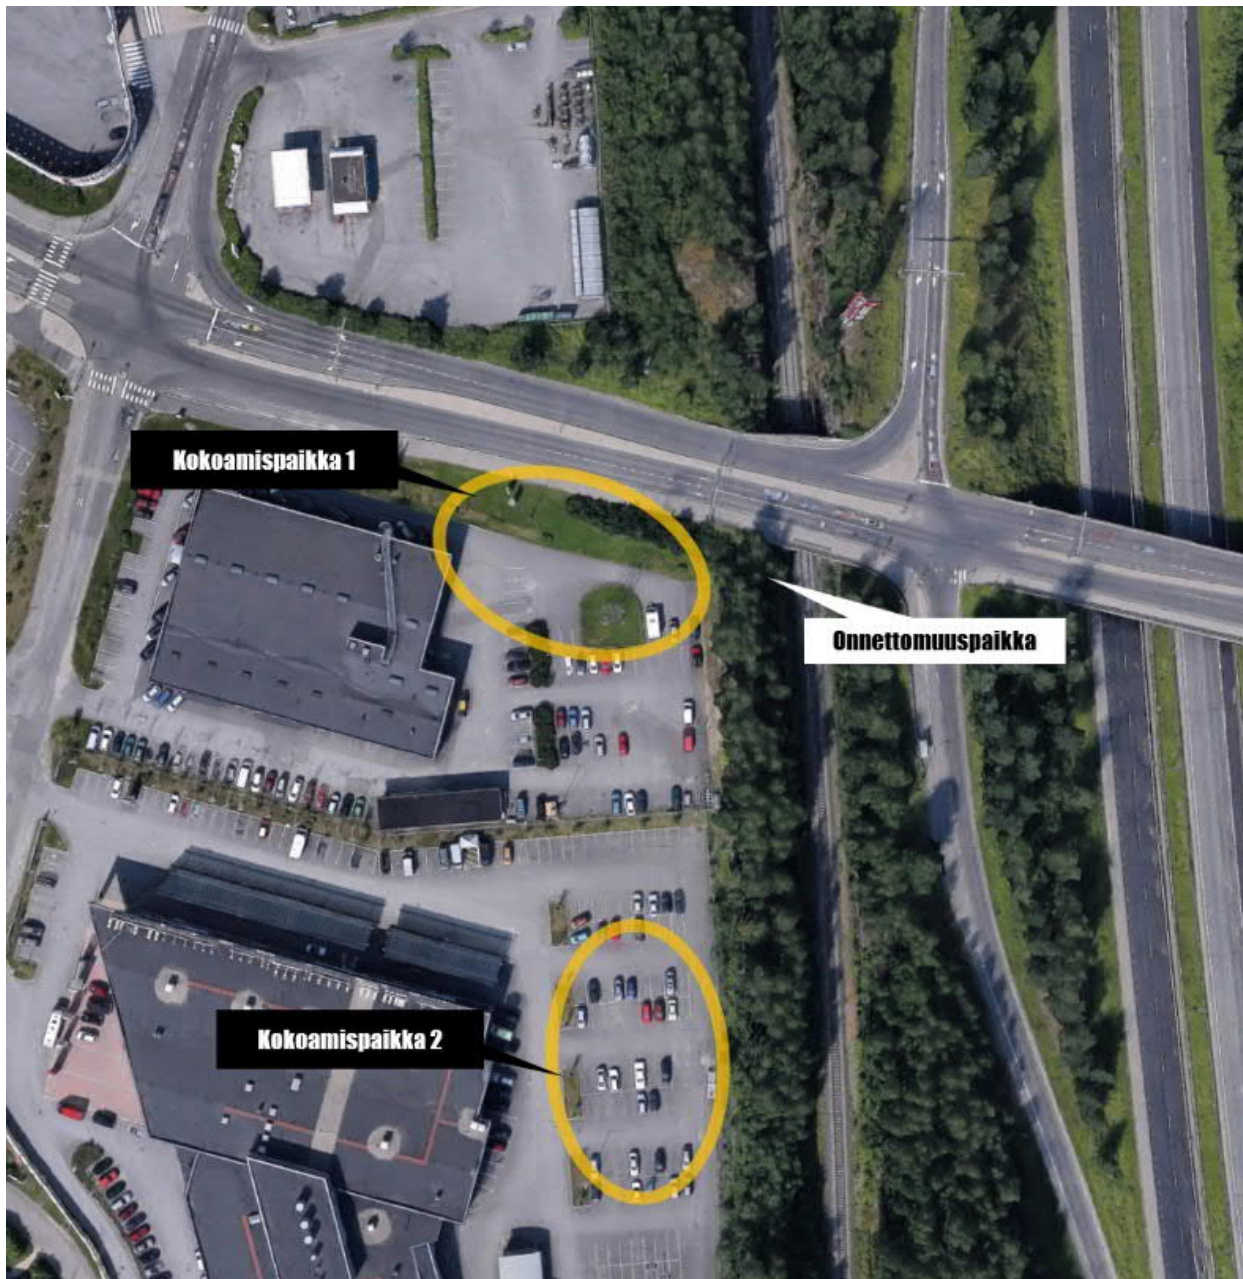
Kuva 5. Ensimmäiseen kokoamispaikkaan siirrettiin auton etuosasta lievimmän loukkaantuneita. Vakavimmin loukkaantuneita siirrettiin radalta helppokulkuisempaan toiseen kokoamispaikkaan. (Ilmakuva: Google Earth Pro. Merkinnät: OTKES)

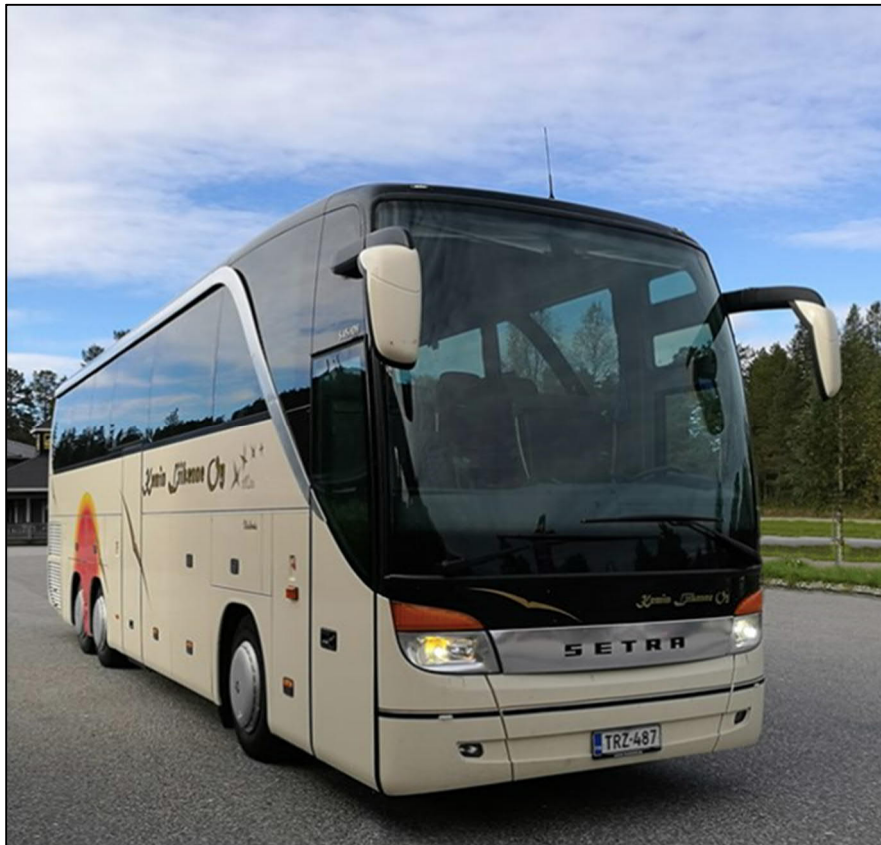
Onnettomuudessa ollut linja-auto oli Setra S 415 HDH (kuva 7). Auto on tilausajoliikenteeseen tarkoitettu yksikerroksinen linja-auto, jossa moottori on takana ja matkatavaratilat matkustamon alapuolella. Autossa on kaksi ovea oikealla puolella, toinen edessä ja toinen auton keskivaiheilla taka-akselin etupuolella. Vasemmalla puolella on erillinen kuljettajan ovi. Linja-autossa on kolme akselia, joista taaimmainen on kääntyvä tukiakseli. Autossa on automaattivaihteisto. Auton pituus on 12 metriä ja korkeus 3,9 metriä. Omamassa on 15 800 kg ja suurin sallittu kokonaismassa 24 000 kg.

Kuva 7. Linja-auto ennen onnettomuutta kuvattuna. (Kuva: Kemin Liikenne Oy)
