Bussolyckan som ledde till fyra dödsfall i Kuopio 24.8.2018

FÖRORD

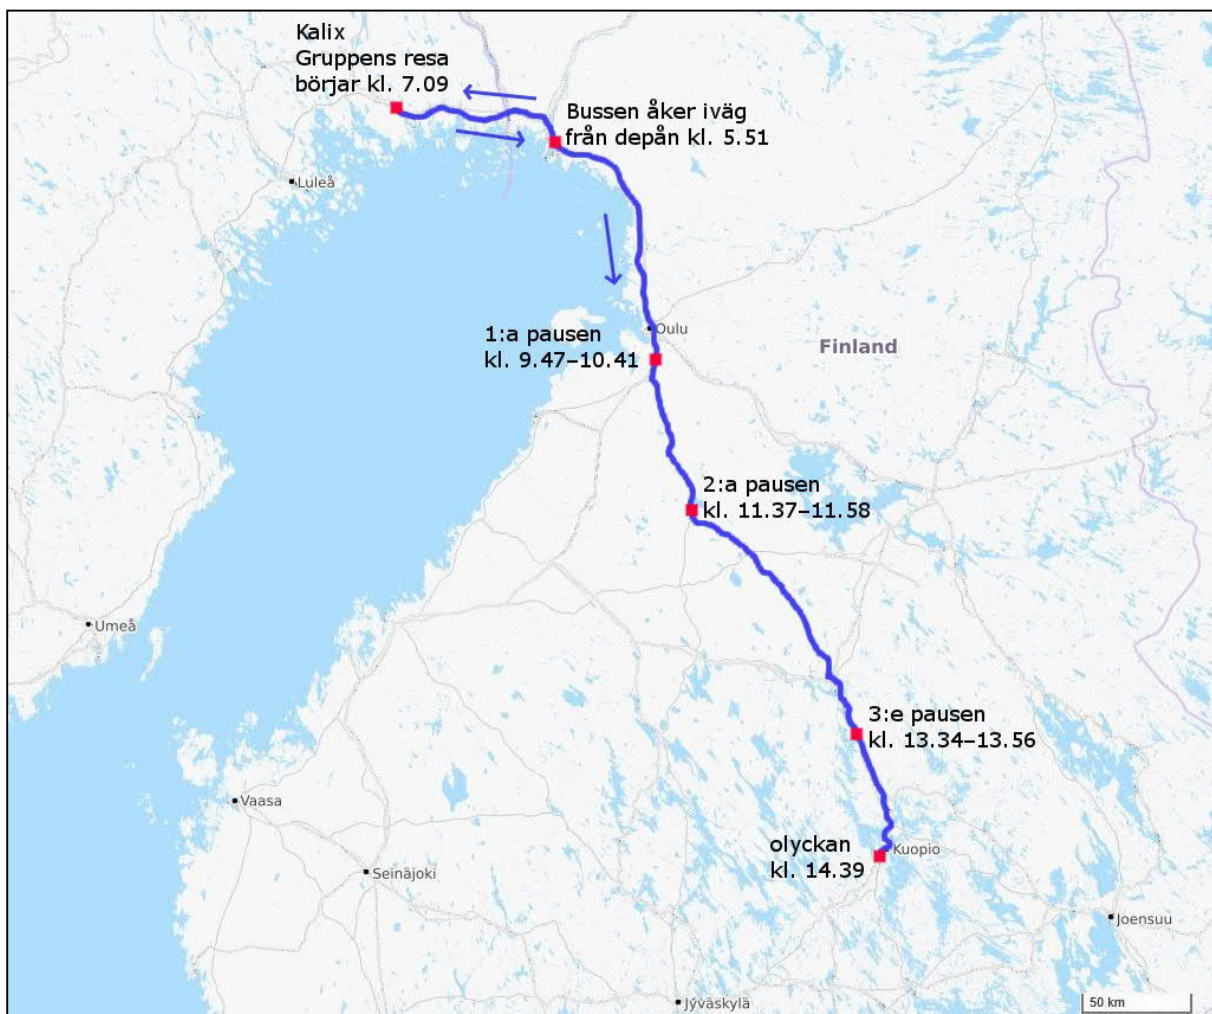
Bild 1. Resrutten och pauser. Bussen åkte iväg från depån kl. 5.51. Chauffören hade innan ankomsten till depån kört med egen bil till jobbet på ungefär en timme. Klockslagen är från färdskrivaren. (Baskarta: © De som gjort OpenStreetMap, Anteckningar: OTKES)

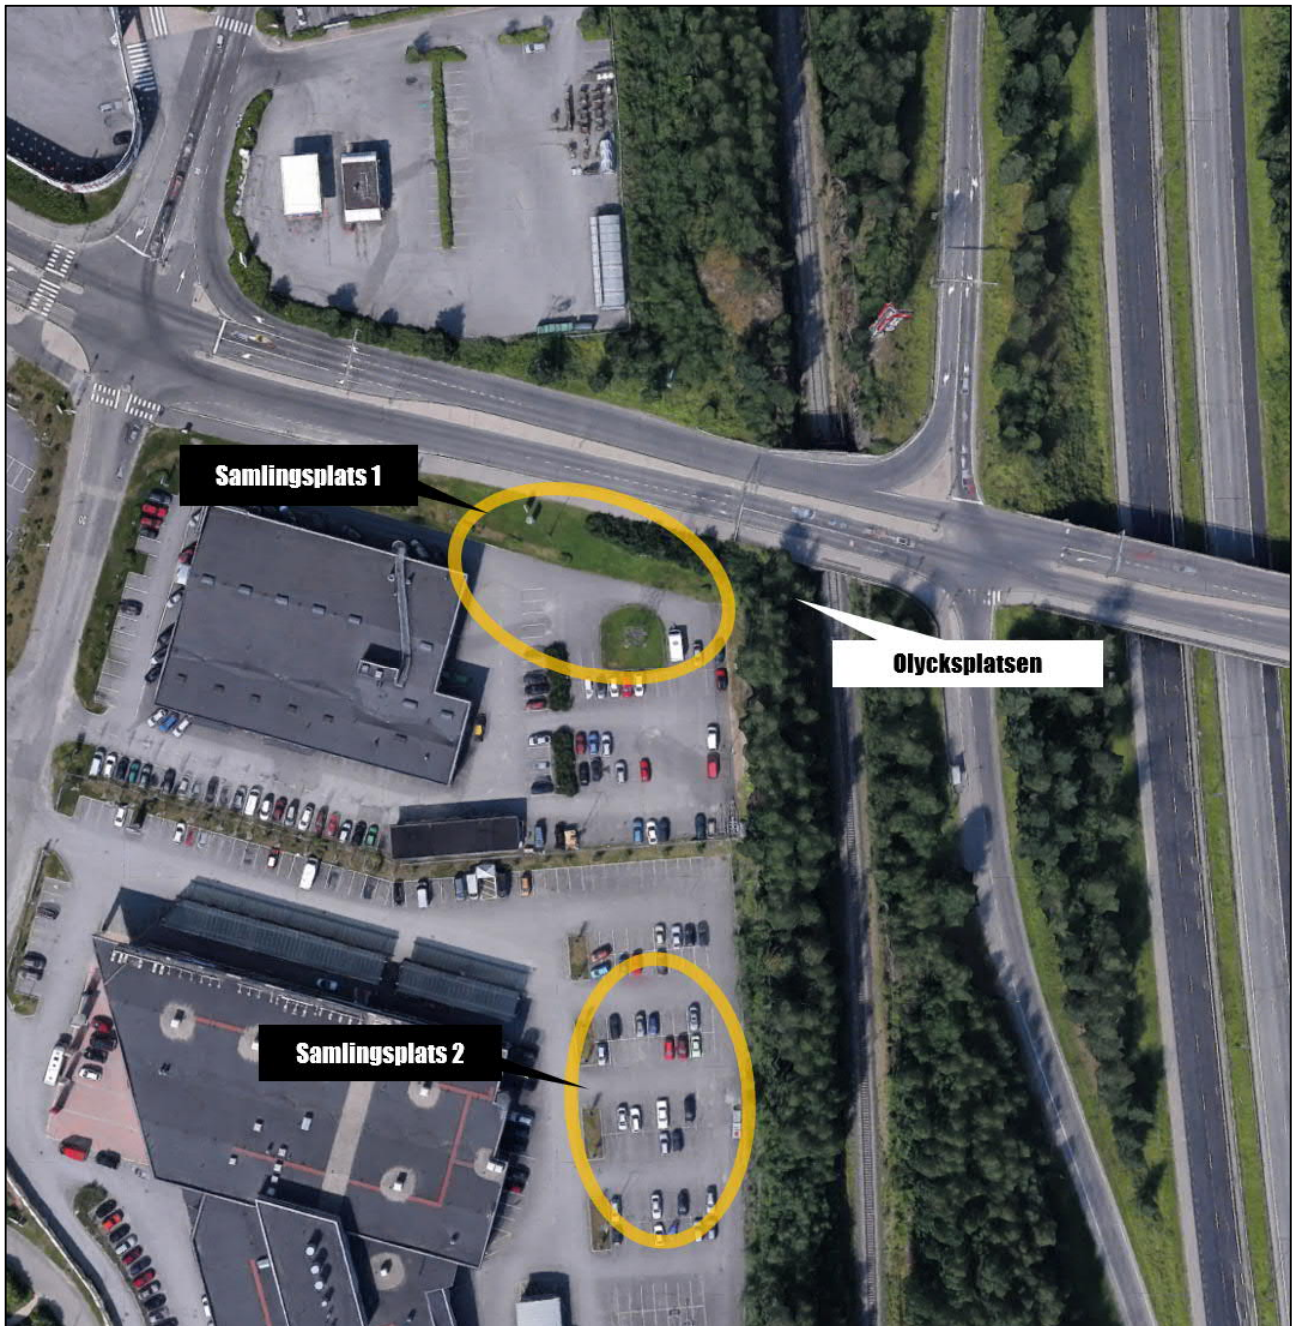
Bild 5. De som hade de lindrigaste skadorna flyttades från den främre delen av bussen till den första samlingsplatsen. De som var allvarligast skadade förflyttades från banan till den andra samlingsplatsen som var lättillgängligare. (Flygfoto: Google Earth Pro. Anteckningar: OTKES)

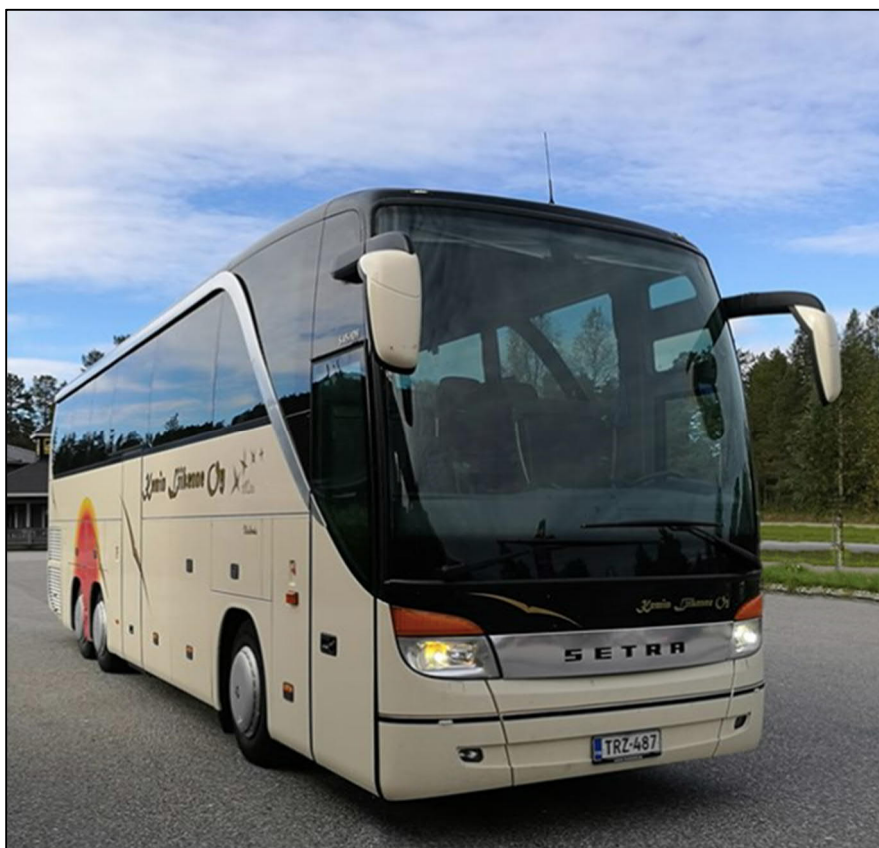
Olycksbussen var en Setra S 415 HDH (bild 7). Bussen är envåningsbuss som är avsedd för beställningskörningstrafik, vars motor finns i den bakre delen och bagageutrymmena under passagerarutrymmet. Bussen har två dörrar på höger sida, en framför och en i mittenskiktet, framför den bakre axeln. På vänster sida finns en separat förardörr. Bussen har tre axlar, av vilka den som finns längst bak är en svängande stödaxel. Bussen har en automatväxellåda. Bussens längd är 12 meter och höjden är 3,9 meter. Egenmassan är 15 800 kg och den högsta tillåtna totalmassan är 24 000 kg.

Bild 7. Bussen fotad före olyckan. (Bild: Kemin Liikenne Oy)
