# Teollisuuspalot Satakunnassa tammikuussa 2017

Y2017-01

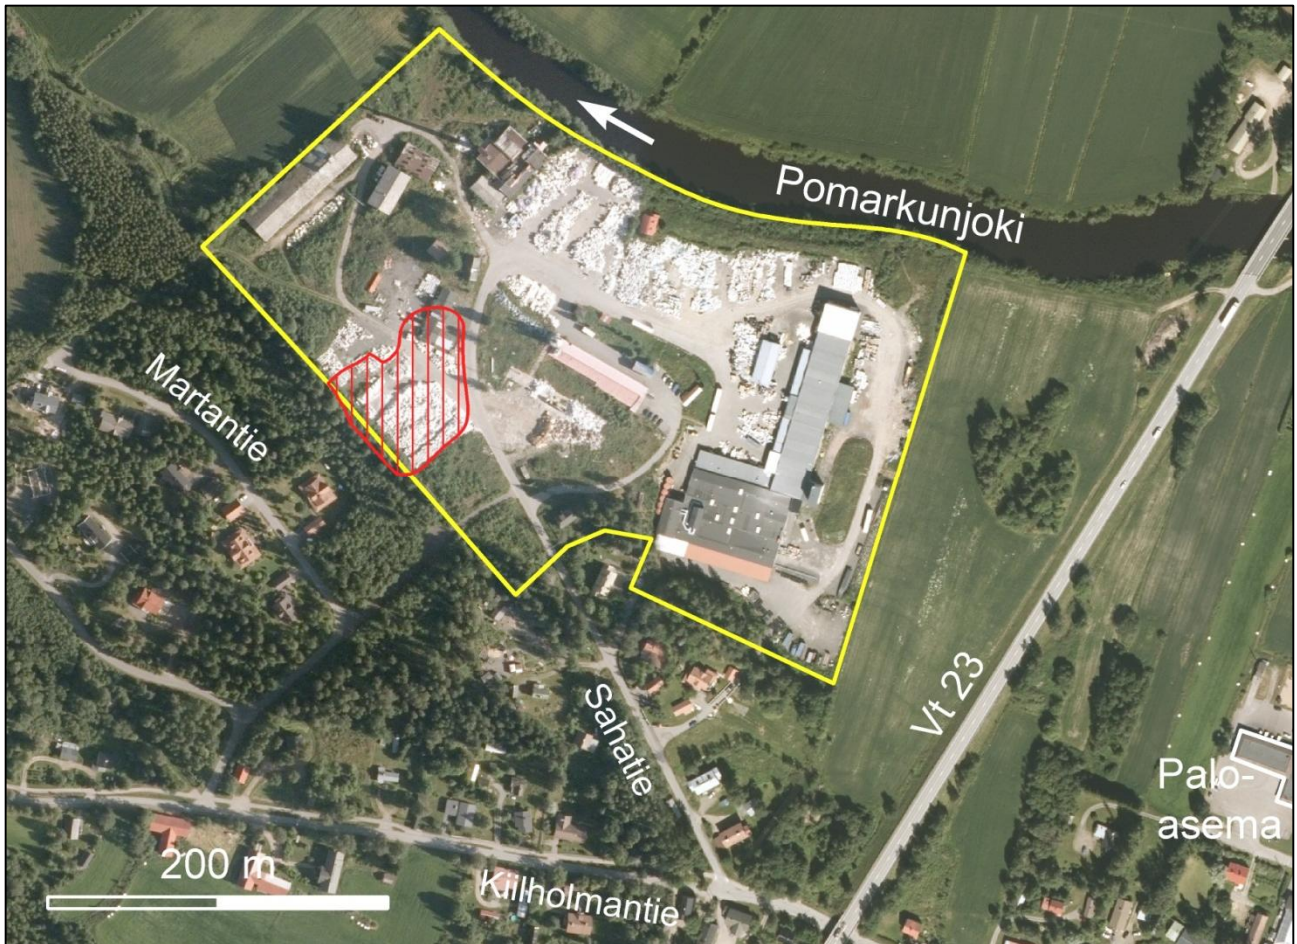
Kuva 1. Tulipalo tapahtui Pomarkun keskustaajaman länsipuolella. Tehdasalueen raja on merkitty kuvaan keltaisella ja palanut alue punaisella. (Ilmakuva: KTJ/oikeusministeriö/MML.)

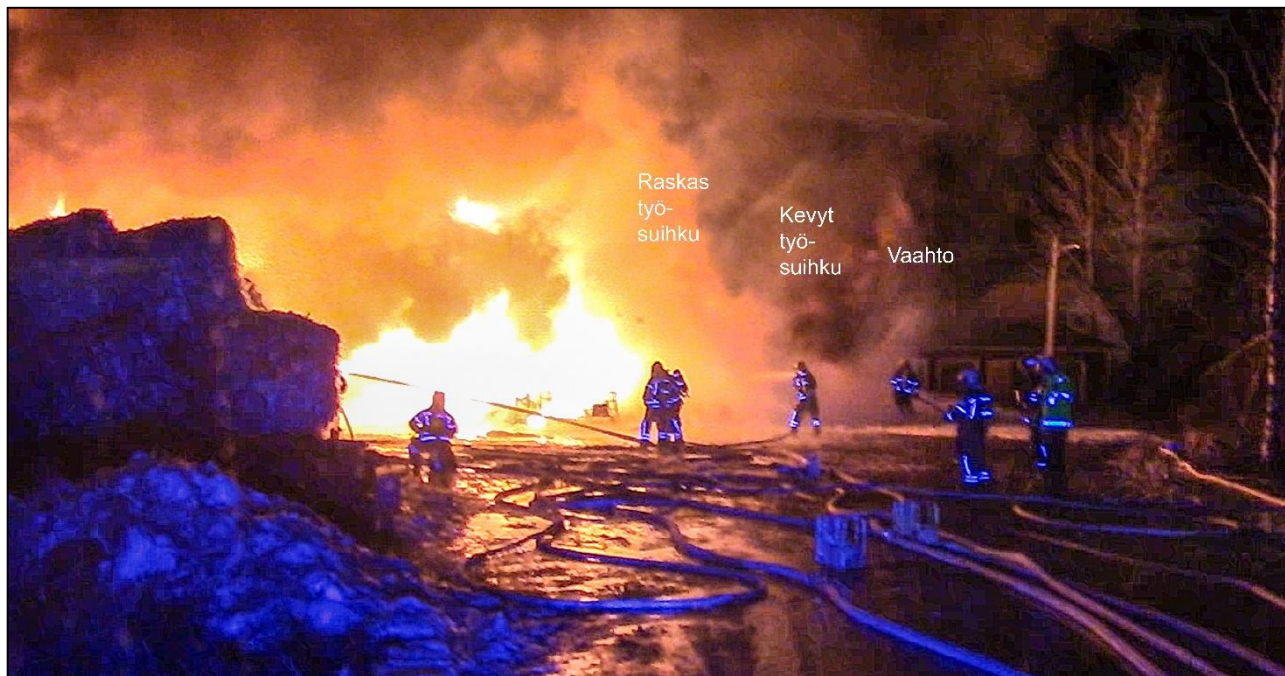
Paikalla olleista yksiköistä kerättiin 25 litran kanistereissa olleet vaahtonesteet kaistoille. Ensimmäinen vaahtoisku näillä vaahtonesteillä aloitettiin kaista 1:llä noin kello 19.30. Vaahtoisku yhdistettynä työjohdoilla tehtyyn jäähdytykseen tehosi kohtalaisesti palavaan muovikasaan. Kaistalle tuli kuitenkin vesikatko, joka keskeytti vaahtoiskun.

Kuva 4. Tilanne kello 19.31 kaista 1:llä. Vaahtoisku kanisterien vaahtonesteillä on juuri alkanut. (Kuva: Pomarkun VPK.)

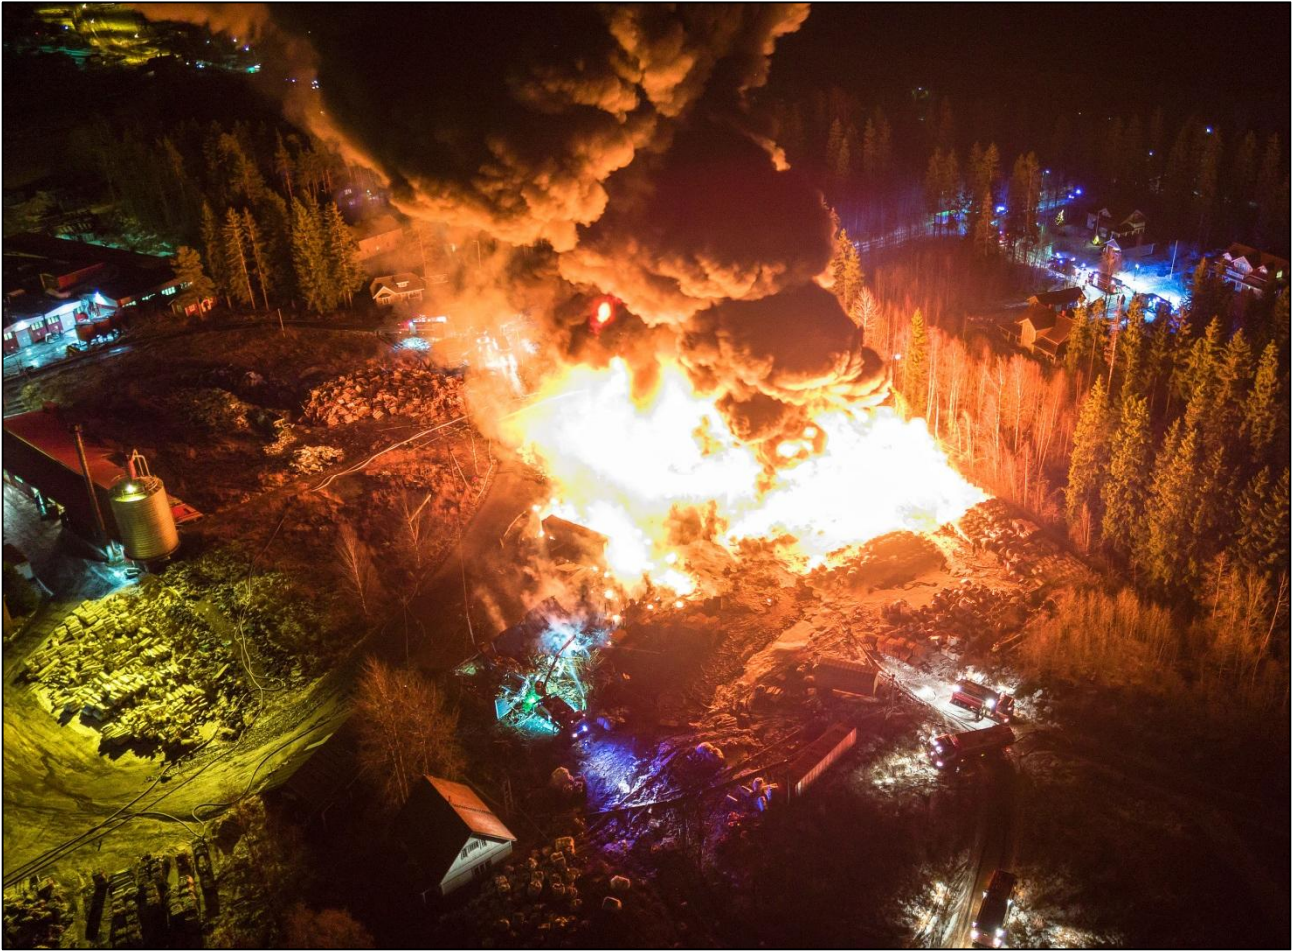
Kuva 6. Kuvauskopterilla kaista 2:n suunnasta otettu kuva. (Kuva: Janne Katajamäki.)

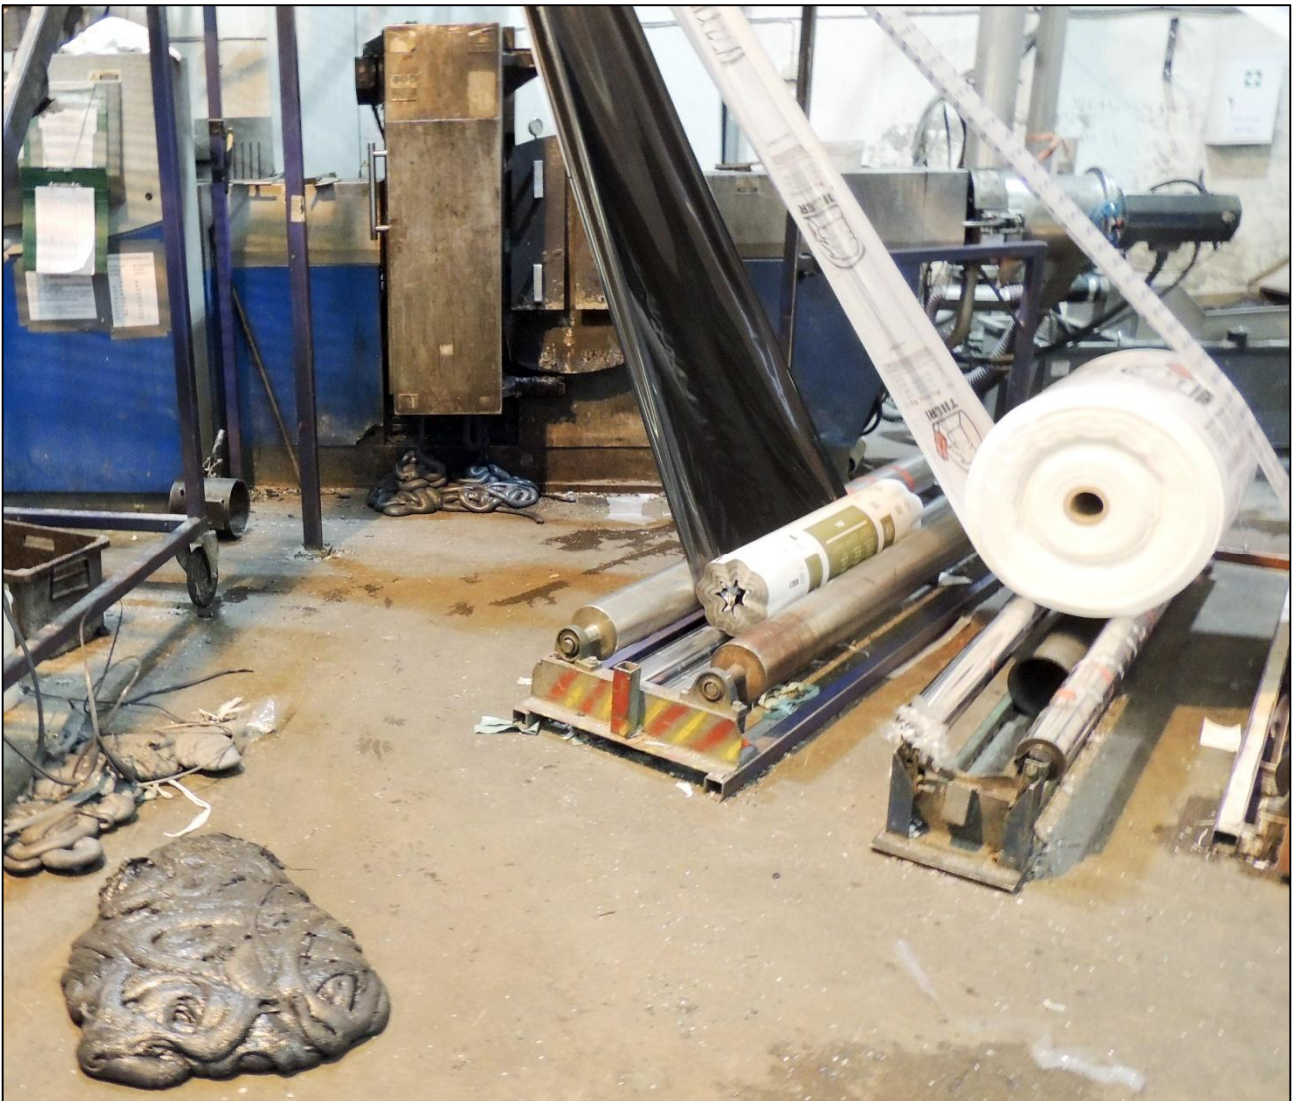
Kuva 10. Kuvassa taustalla on ekstruuderin, johon syötetään rullalla olevaa prosessihylkyä. Etualalla on tuotantokoneesta betonilattialle valutettua muovia. (Kuva: OTKES.)

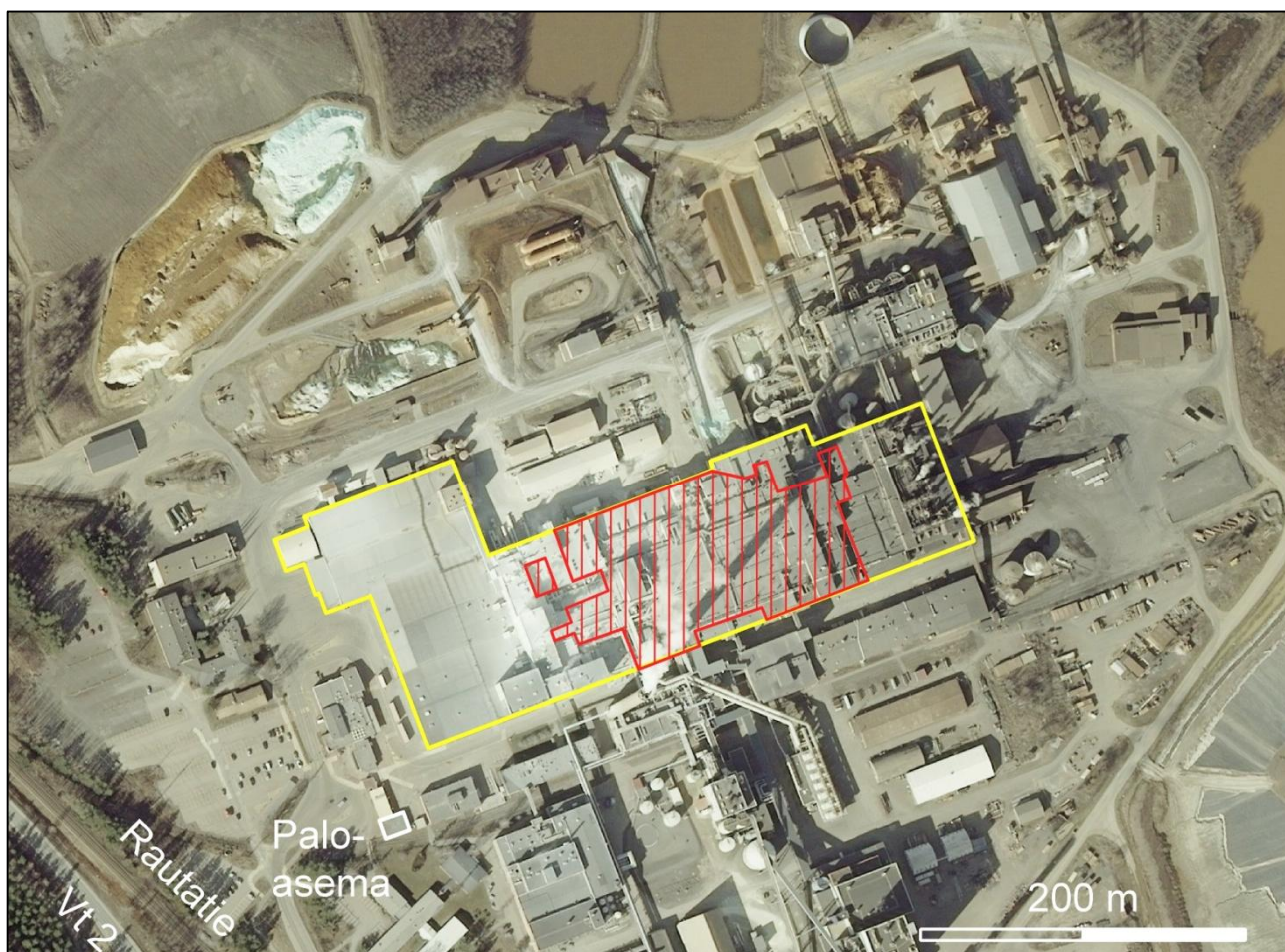
Kuva 14. Tulipalo tapahtui Kaanaan teollisuusalueella Meri-Porissa. Tehdasrakennus on merkitty ilmapäätteen keltaisella ja palossa vaurioitunut alue punaisella. (Ilmapäätteen: KTJ/oikeusministeriö/MML.)

Tehdasrakennuksen kattoa vaurioitui noin 15 000 m<sup>2</sup>:n alueelta. Palaneen katon alapuolisilla alueilla vahingot vaihtelivat täydellisestä tuhosta vähäisiin vahinkoihin. Tehtaan piippuun edennyt tuli tuhosi piipun muoviset sisäosat. Materiaalivahinkojen kokonaissumma oli kymmeniä miljoonia euroja.

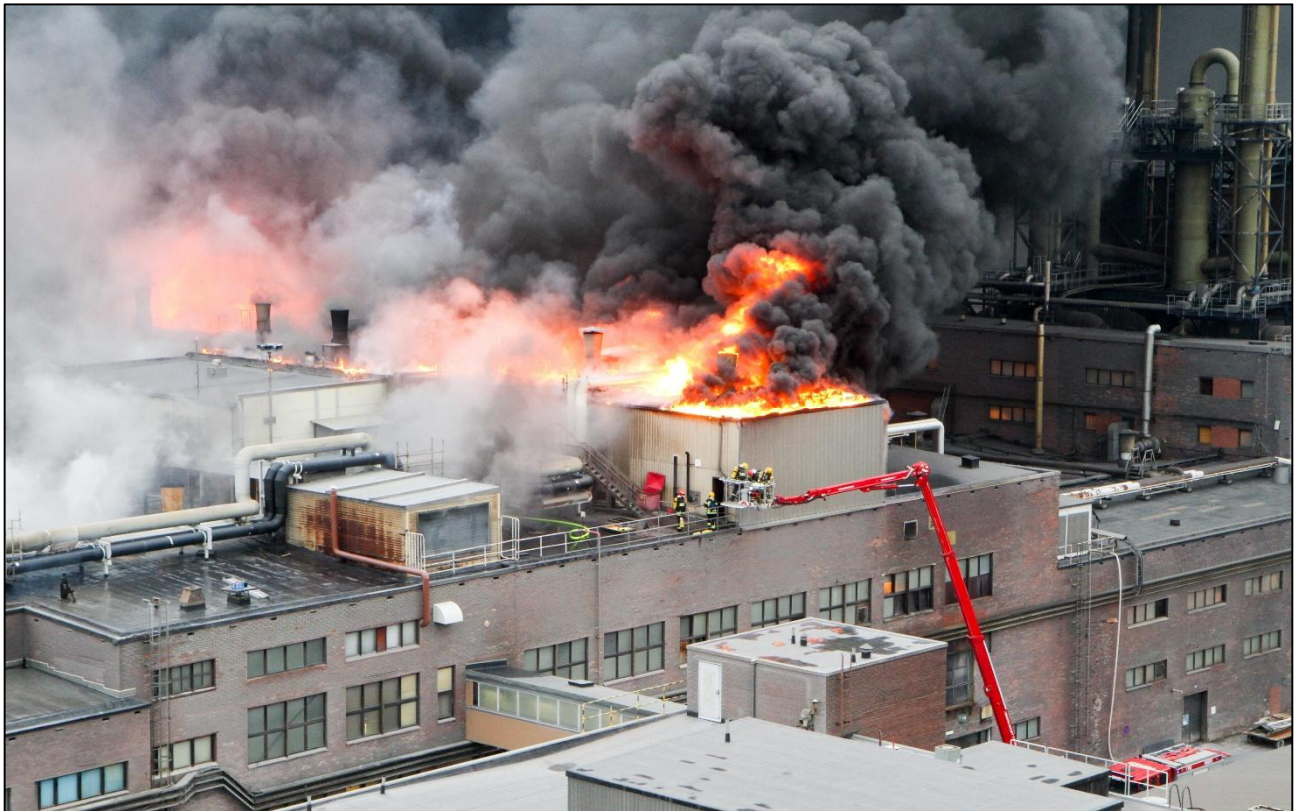
Kuva 16. Tilanne katolla kello 11.47. Kuva on otettu viereisen voimalaitoksen katolta. Nostolavan vieressä oleva rakennuksen palava osa on 23 m korkea. (Kuva: poliisi.)

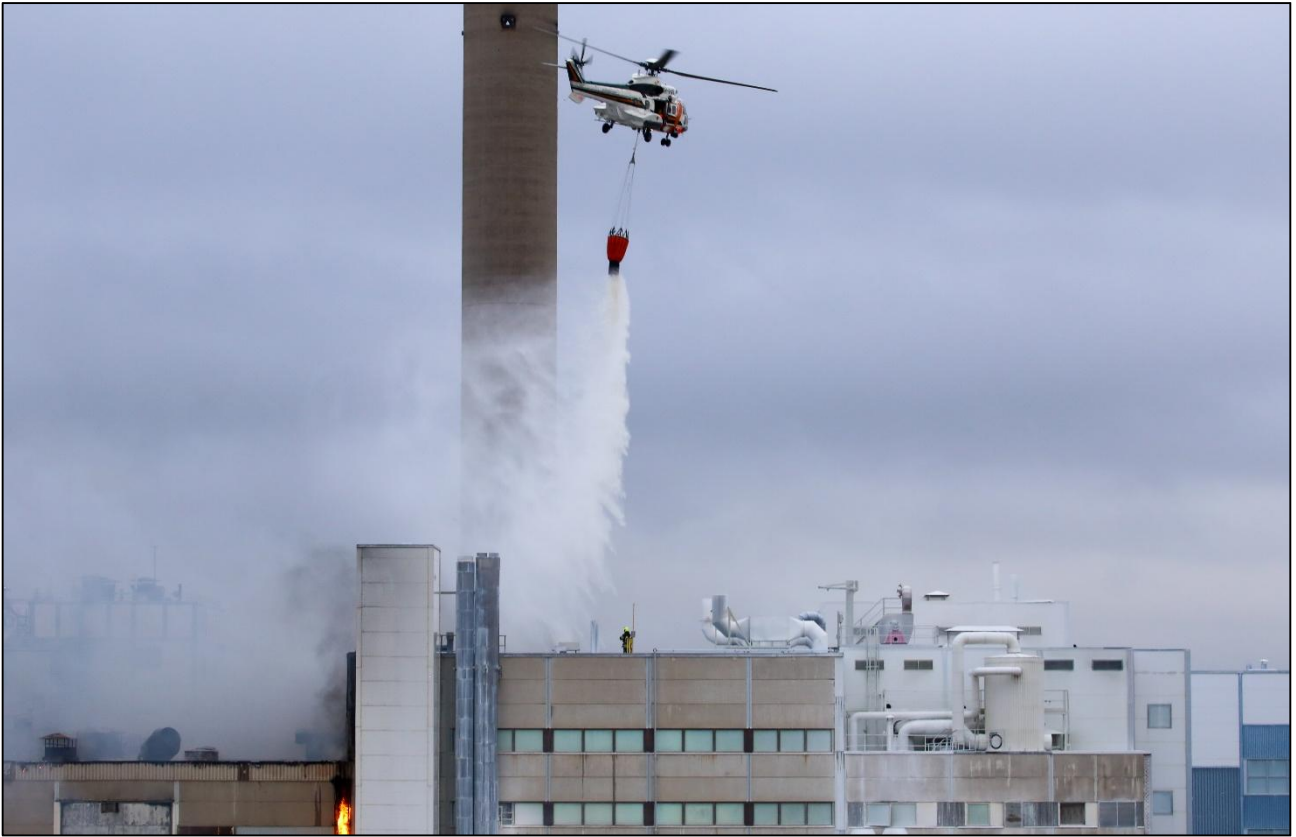
Kuva 22. Rajavartiolaitoksen helikopteri sammutustyössä. Kuva on otettu kello 13.31. (Kuva: poliisi.)
