Tutkintaselostus

1/1993

Räjähdysonnettomuus Oy Forcit Ab:n tehtaalla Hangossa 7.6.1993

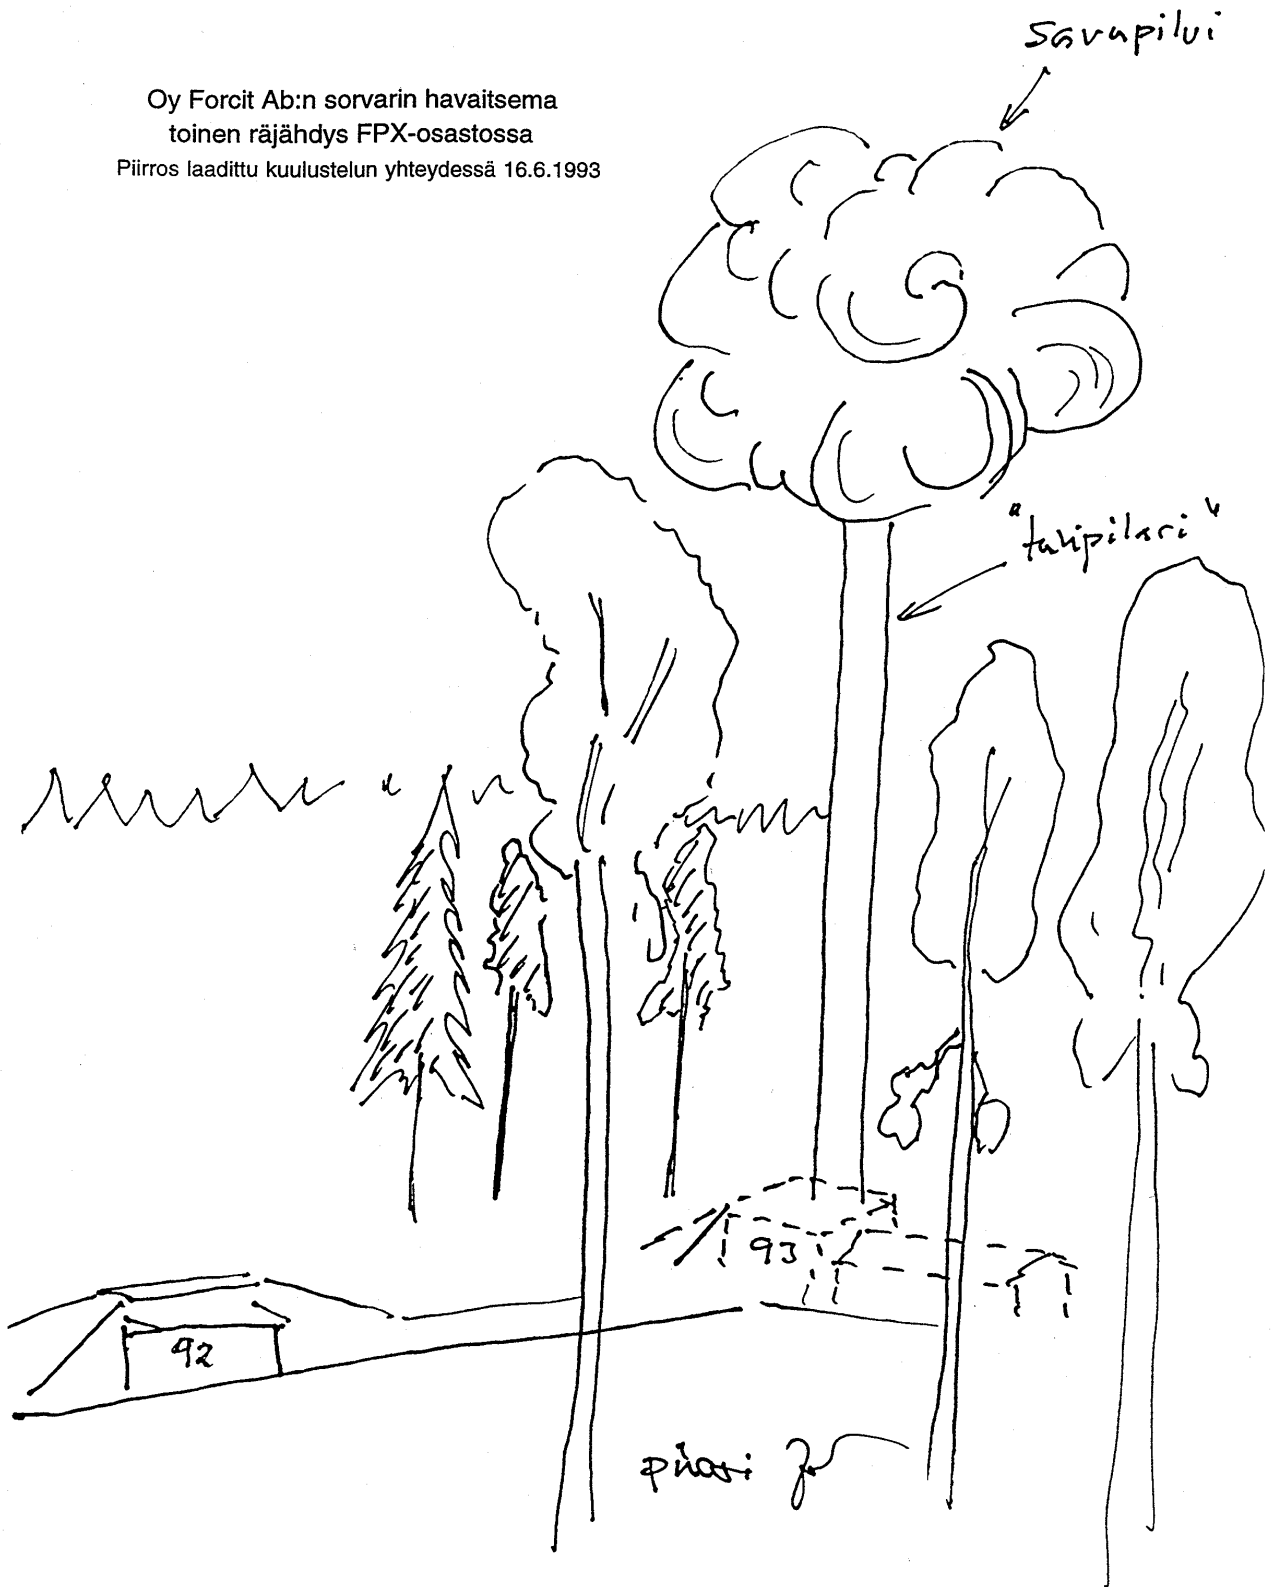
Oy Forcit Ab:n sorvarin havaitsema
toinen räjähdys FPX-osastossa
Piirros laadittu kuulustelun yhteydessä 16.6.1993

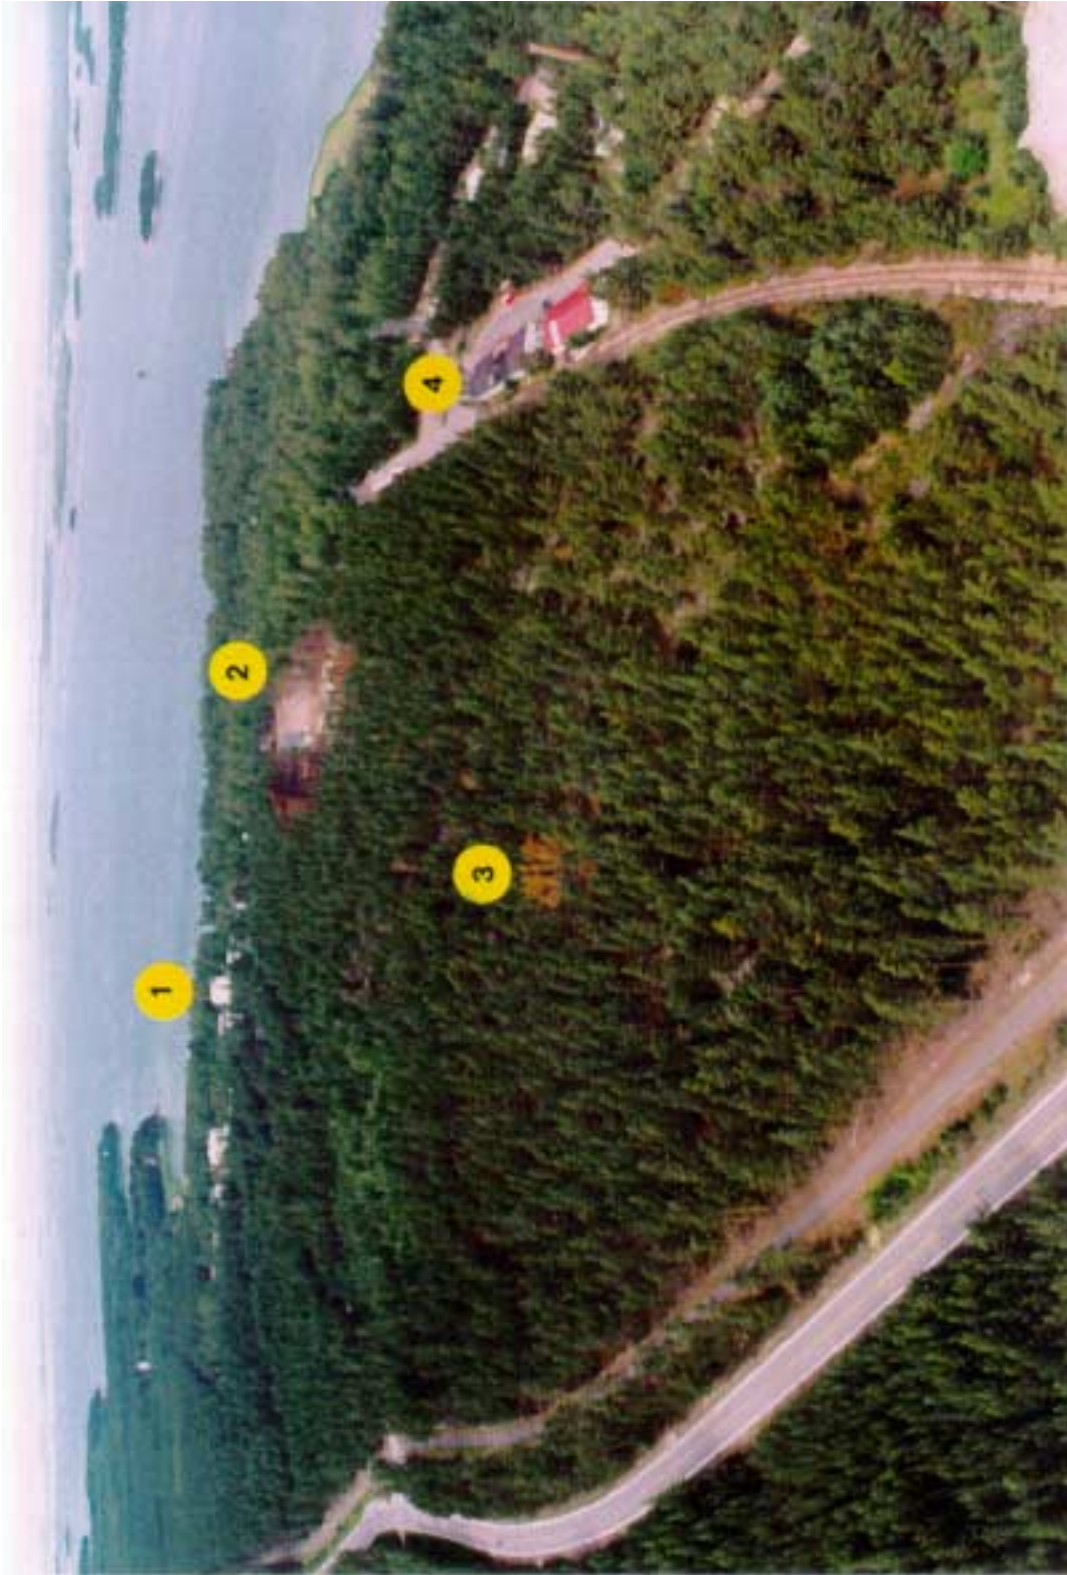
Tehdasalue dispersiotehtaan suunnasta kuvattuna. Vasemmassa reunassa kantatie 53.
Nro 1 Päärakennus, nro 2 Räjähdyspaikka, nro 3 Ilmaräjähdyksen paikka metsässä, nro 4 Varasto 118.

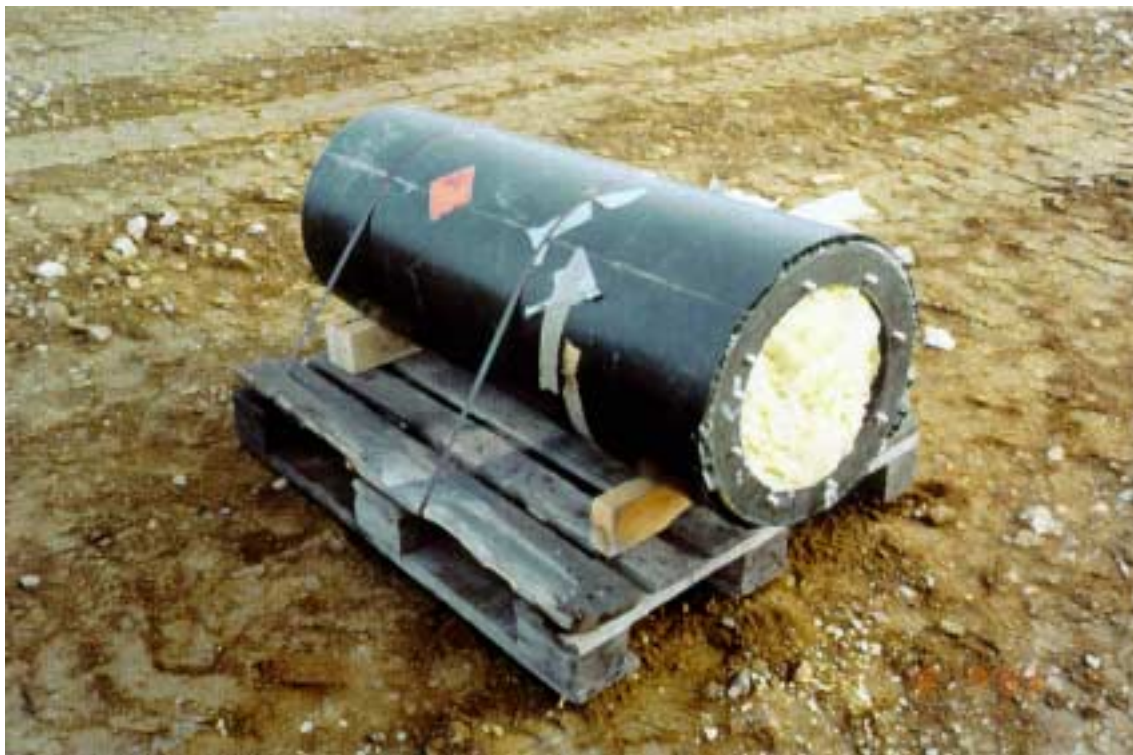
Räjähdyvälityskoe Kittilän Pokassa. Miina kuormalavalla.

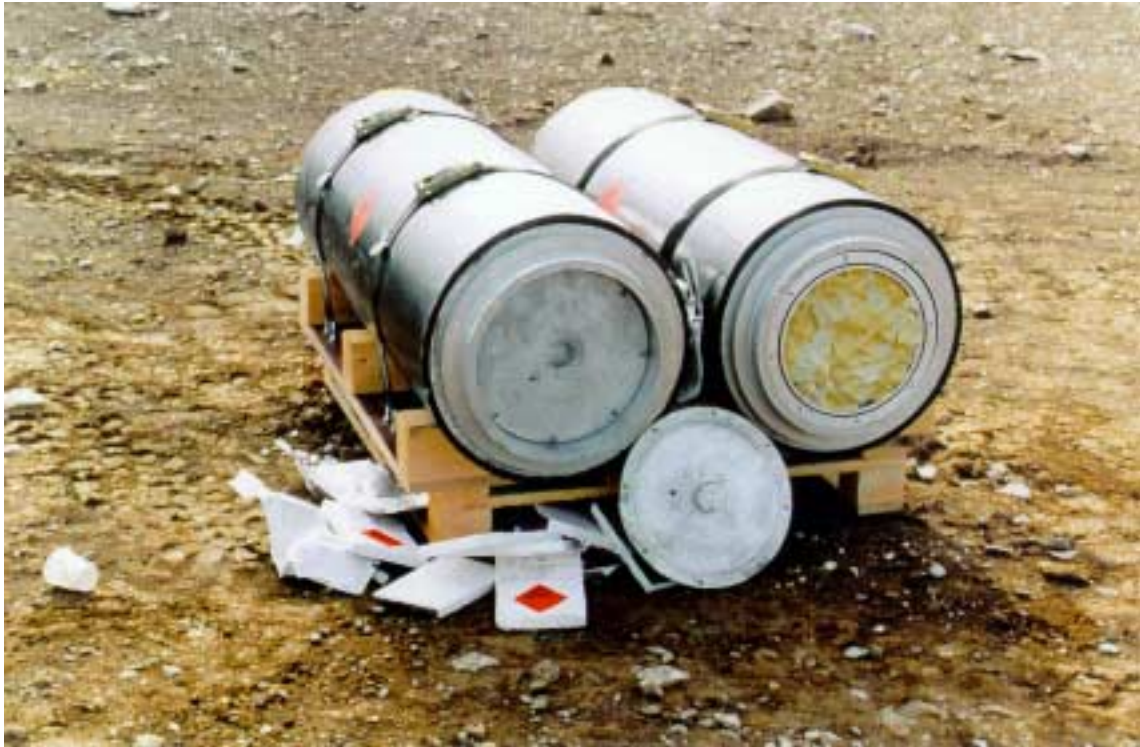
Toisessa kokeessa on kaksi miinaa kuljetusalustallaan. Miinojen väli on n 10 cm. Sytytys tapahtuu oikeanpuoleisesta miinasta.

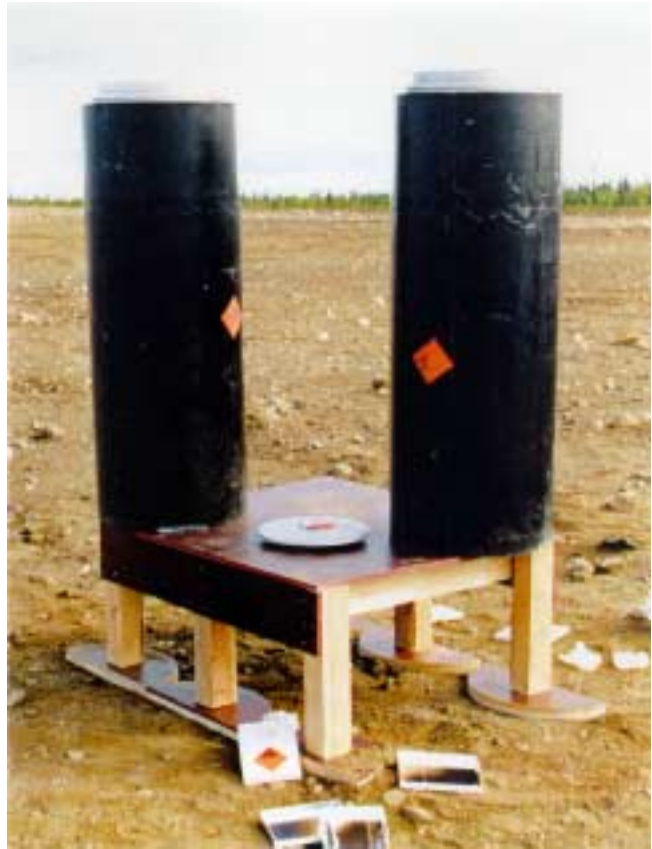
Kolmannessa kokeessa on kaksi miinaa pystyssä alustalla, jonka korkeus ja miinojen välinen etäisyys vastaa olosuhteita jälkikäsitteilylinjalla. Sytytys tapahtuu oikeanpuoleisesta miinasta.

Räjähdyvälityskokeen aiheuttamat painaumat. Kokeessa oli kaksi miinaa pystyssä telineellä. Erillisten painaumien halkaisijat ovat 1,0 m ja 1,2 m ja syvyydet 0,4 m ja 0,42 m.

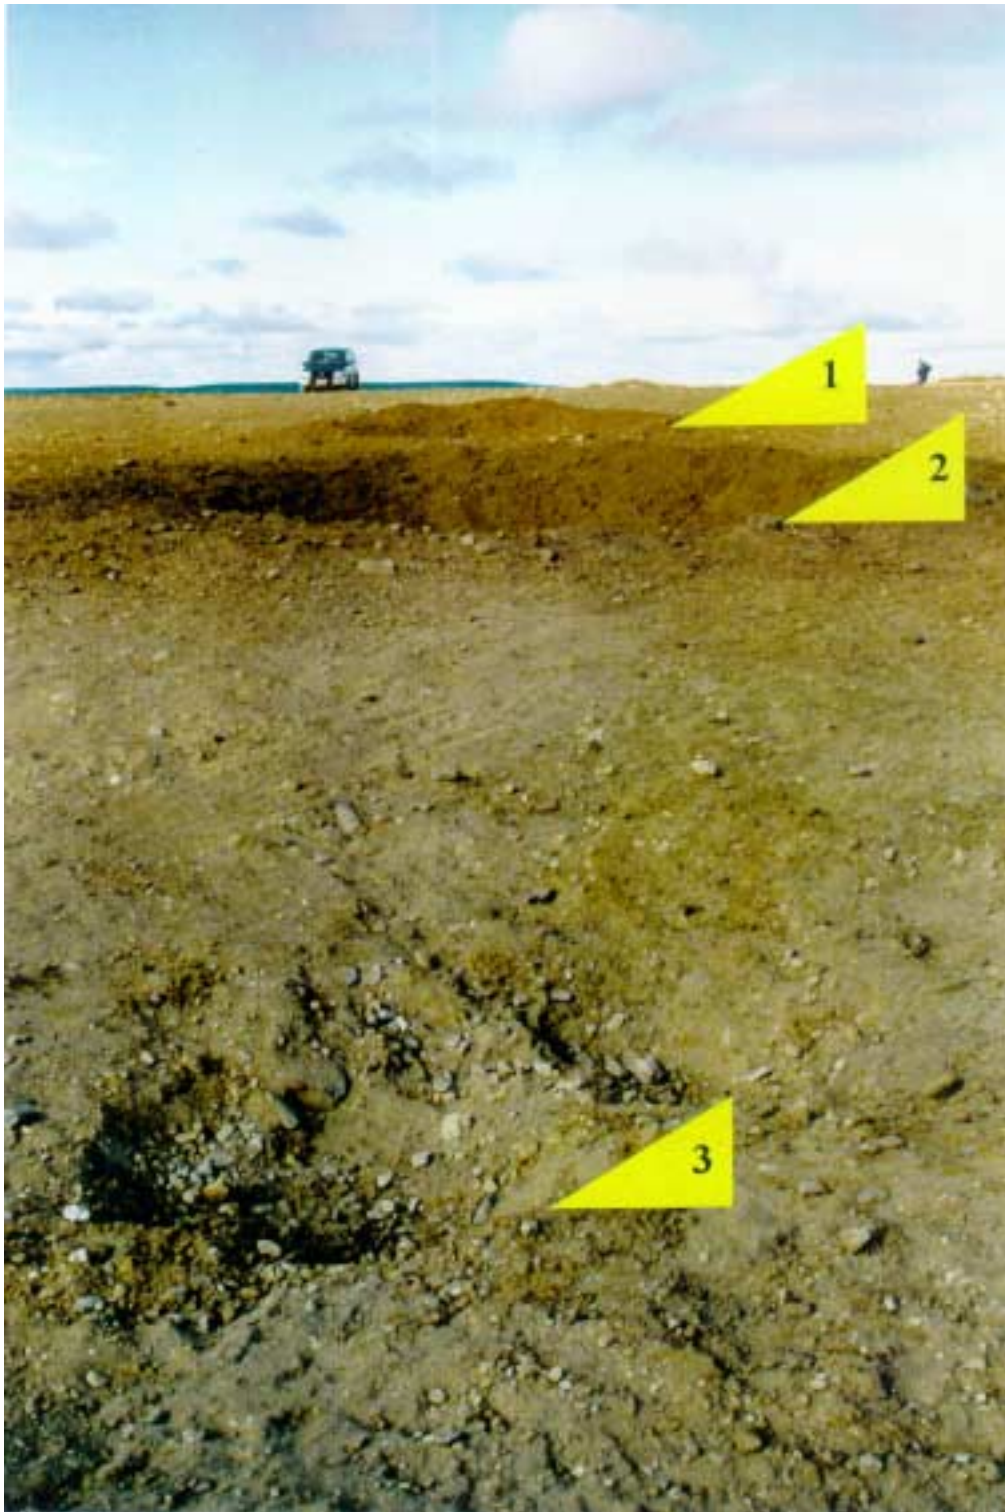
- Koeräjäytysten kraaterit:**
- 1. Yksi miina kuormalavalla.**
 - 2. Kaksi miinaa kuljetusalustalla.**
 - 3. Kaksi miinaa pystyssä alustalla.**
