VALOKUVALIITE

Junaonnettomuus Tuusulan Jokelassa 21.4.1996

Oulusta Helsinkiin matkannut henkilöpikajuna suistui raiteilta 35 minuuttia ennen Helsinkiin saapumista. Junassa oli 11 vaunua ja yhteensä 144 ihmistä. Veturin kuljettaja ja veturissa ollut matkustaja saivat surmansa välittömästi. Veturin lävistämässä päivävaunussa kuoli kaksi matkustajaa. Loukkaantuneita oli yhteensä 75, joista valtaosan vammat olivat lieviä.

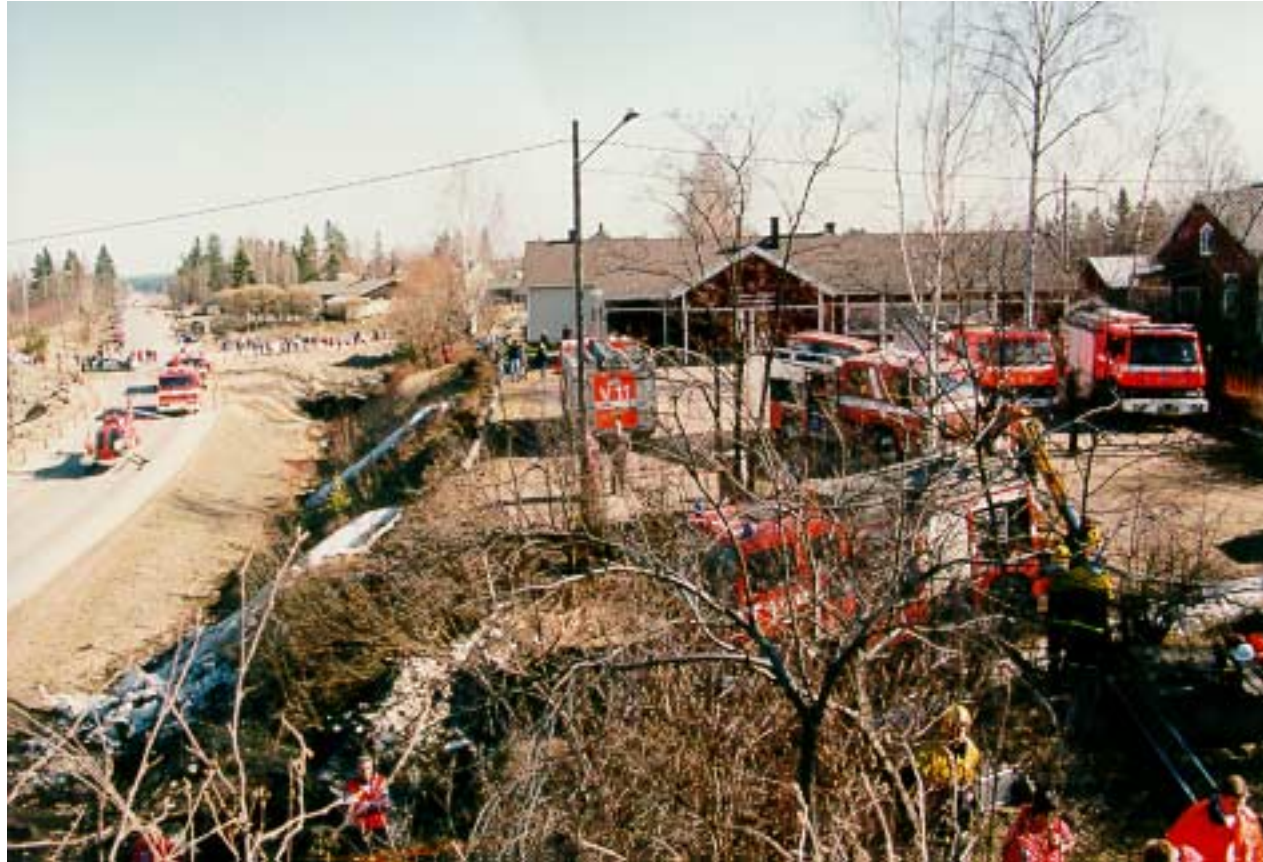
Kuva 9. Onnettomuuden pelastustyöt sujuivat ripeästi. Onnettomuus tapahtui paikassa, josta oli hyvät yhteydet alueen sairaaloihin ja kuljetus- ja raivauskalustoa oli paikalla riittävästi. Medi-Heli- pelastushelikopteri on valmis kuljettamaan viimeistä potilasta. Eristetyn alueen laajuus näkyy veturin päältä otetusta kuvasta.

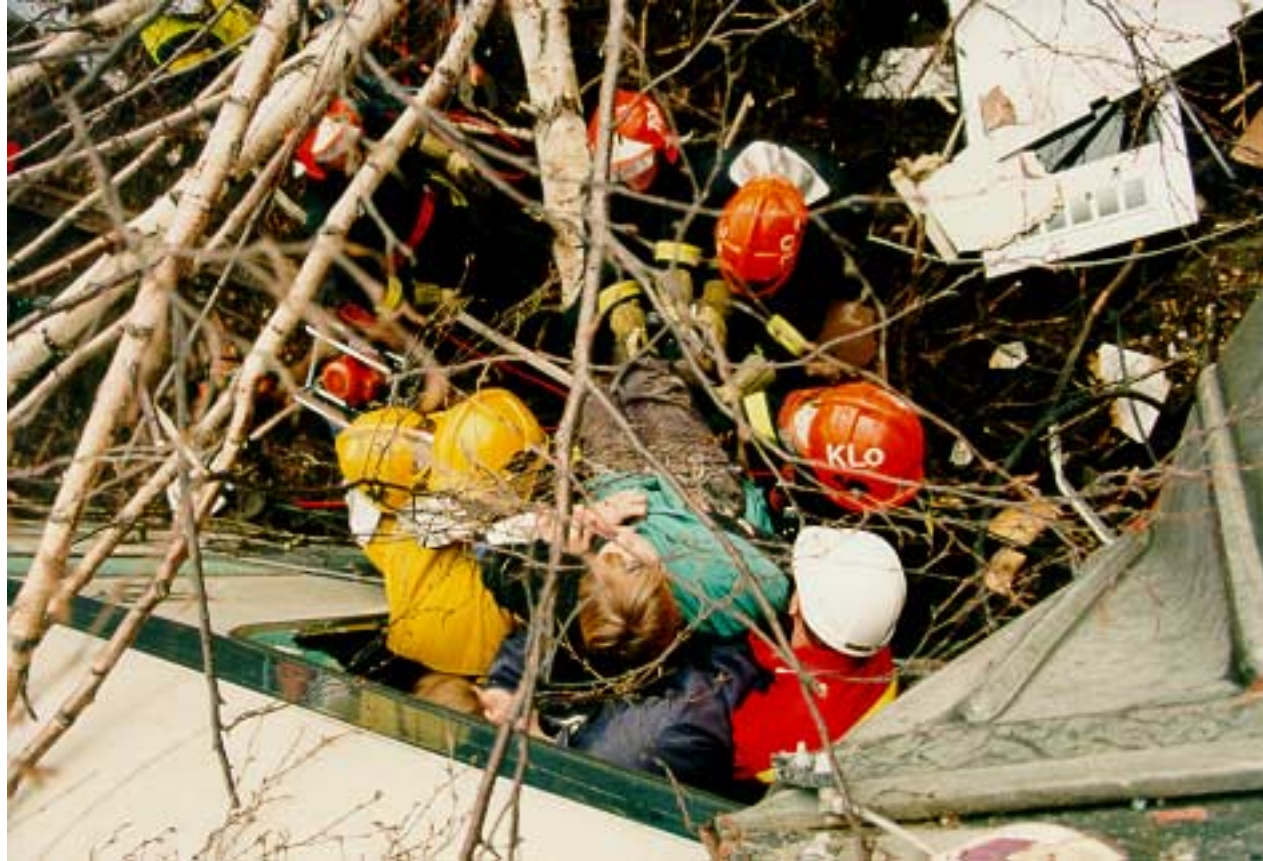
Kuva 10. Yhtä onnettomuuden uhreista autetaan ulos toisen päivävaunun ikkunasta. Pelastushenkilökuntaa oli paikalla riittävästi, mutta työskentelyolosuhteet olivat hankalat.

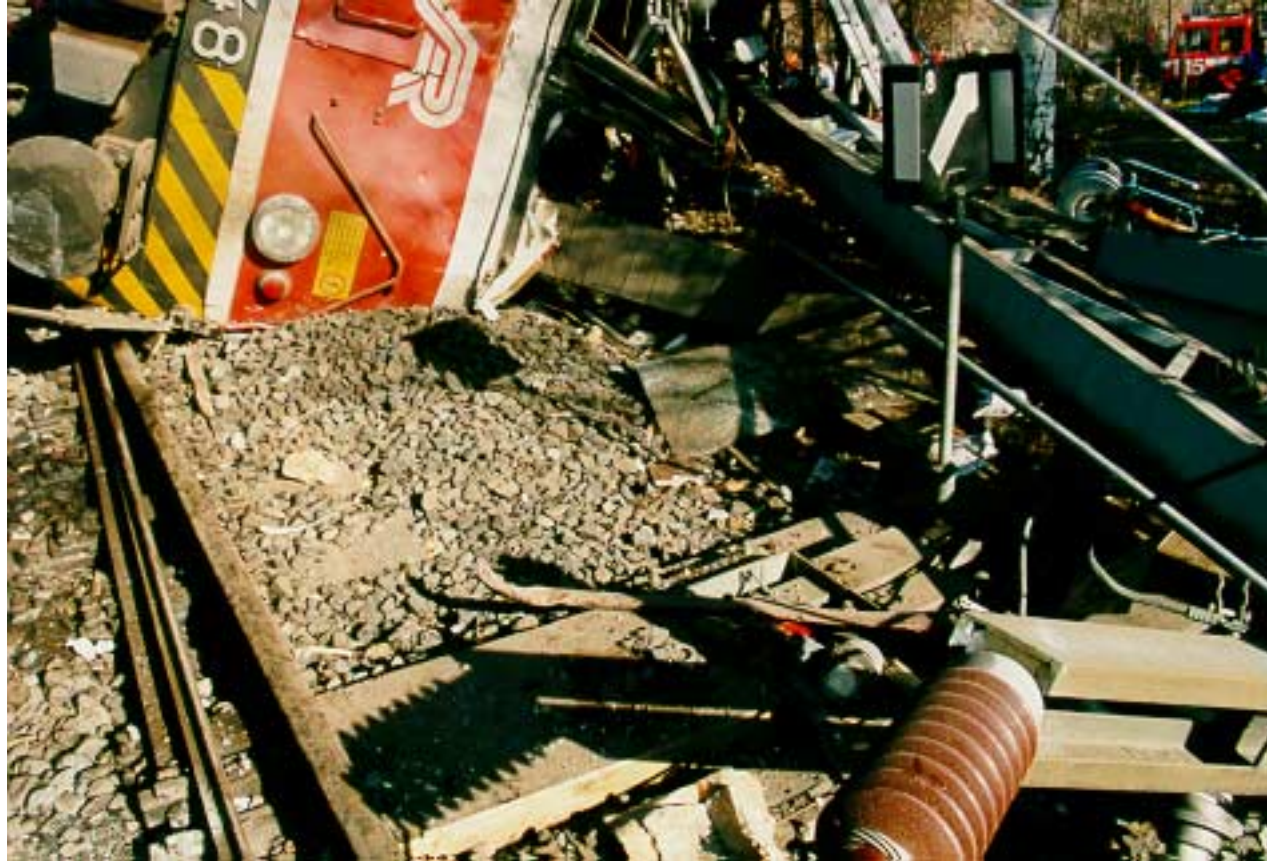
Kuva 20. Usein näin rajussa onnettomuudessa virtajohdot katkeavat ja muuttuvat jännitteettömiksi. Sähkön aiheuttama vaara matkustajille on suurin onnettomuuksissa, joissa johtimet jäävät jännitteellisiksi. Onnettomuuden tapahduttua on vaikea estää matkustajien poistumista vaunuista ennen kuin hätämaadoitus on tehty.

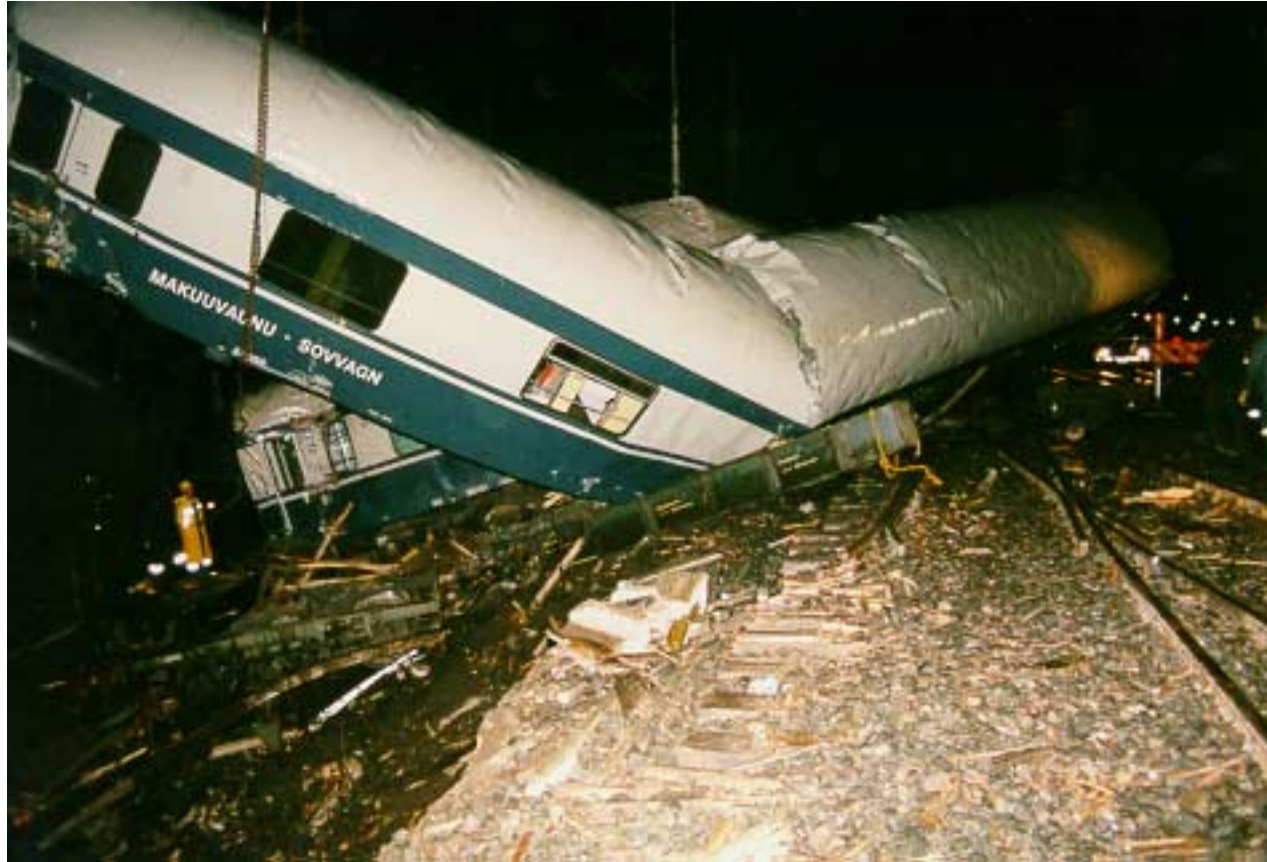
Kuva 21. Raivauksessa vaurioituneet vaunut nostettiin alas ratapenkereeltä. Osa vaunuista katkaistiin kuljettamisen helpottamiseksi. Viidentenä ollut vaunu taittui raivausvaiheessa kahtia.

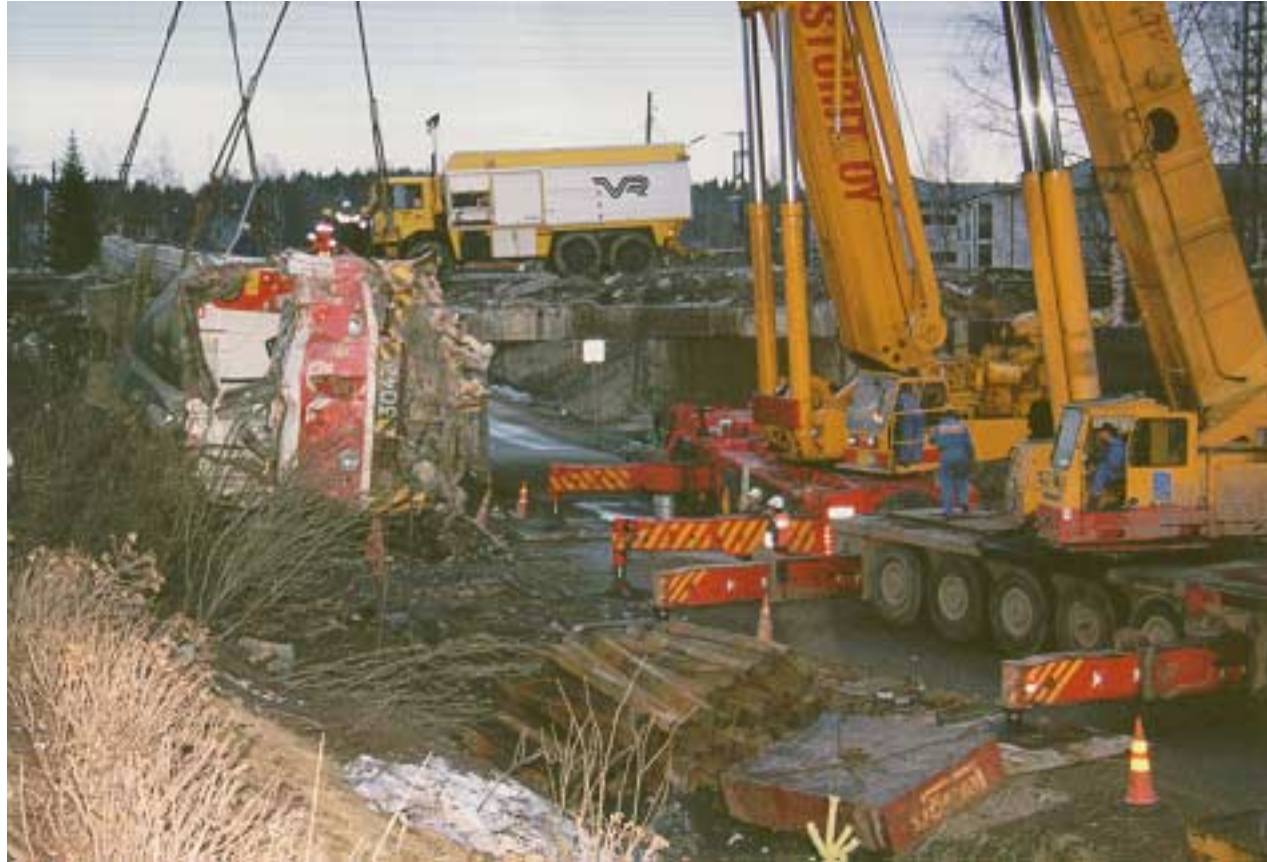
Kuva 22. Viimeisenä siirretyn veturin nostamiseksi tarvittiin kaksi järeeä autonosturia. Vaikka raivauspaikalle oli melko helppo tuoda nostokalustoa, aiheuttivat pitkät nostoetäisyydet sen, ettei yhdellä 200 tonnin nosturilla voinut nostaa 86 tonnin veturia.
