Tutkintaselostus

C 9/1996 R, C 18/1996R,
C 21/1996 R, C 24/1996 R
C 6/1997 R, C 8/1997 R
Ja C 15/1997 R

Yksityisraiteilla vuosina 1996 ja 1997 tapahtuneet junavau- nujen suistumiset

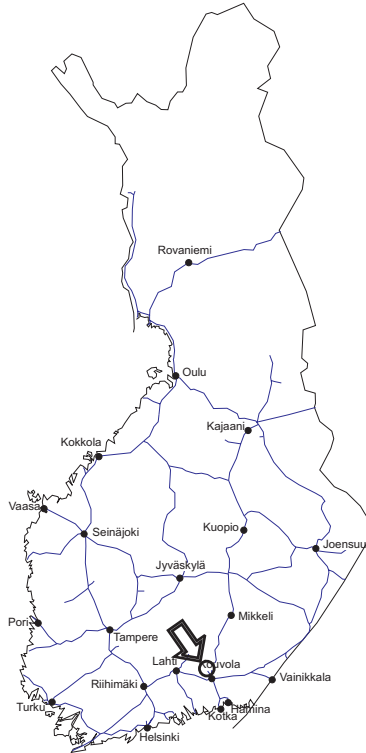
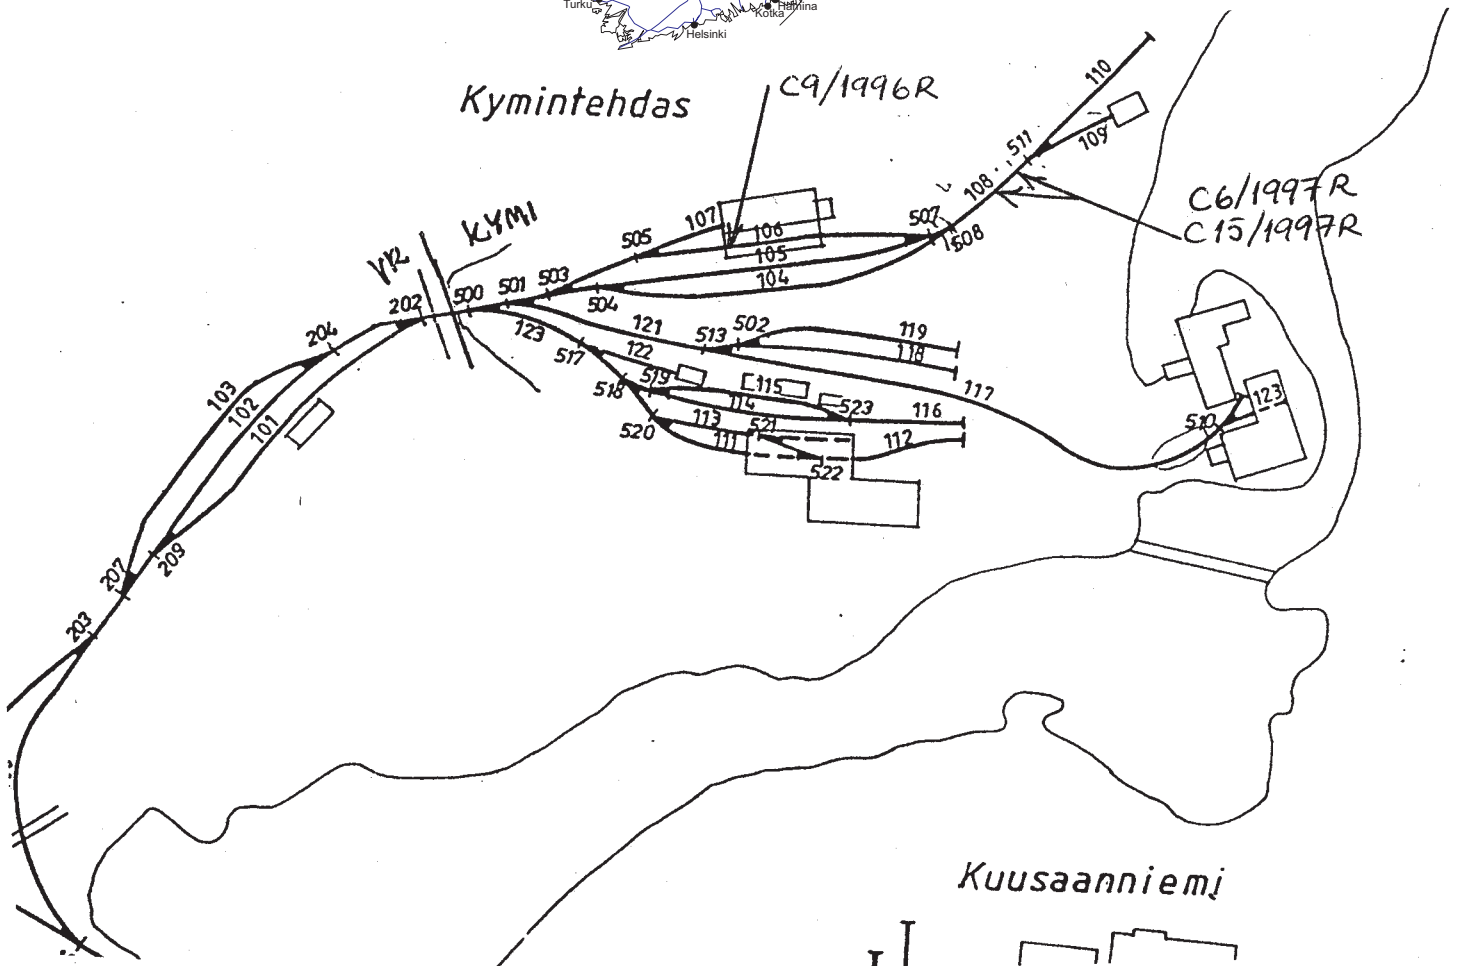
Kuusankosken U Kymmene Oy:n tehdasraiteistolla tapahtuneet junavahingot

Kuusankosken UPM-Kymmene Oy:n tehtaan raiteistolla veturi ja yksi kuormattu vaunu putosi kiskoilta raiteella 106. Junassa oli myös kaksi kuormattua kloorivaunua. Saman tehtaan raiteistolla suistui tyhjä kloorivaunu 16.2.97 ja 19.2.97 kiskoilta (). Samoin tyhjän kloorivaunun etuteli putosi kiskoilta 9.5.97 ().

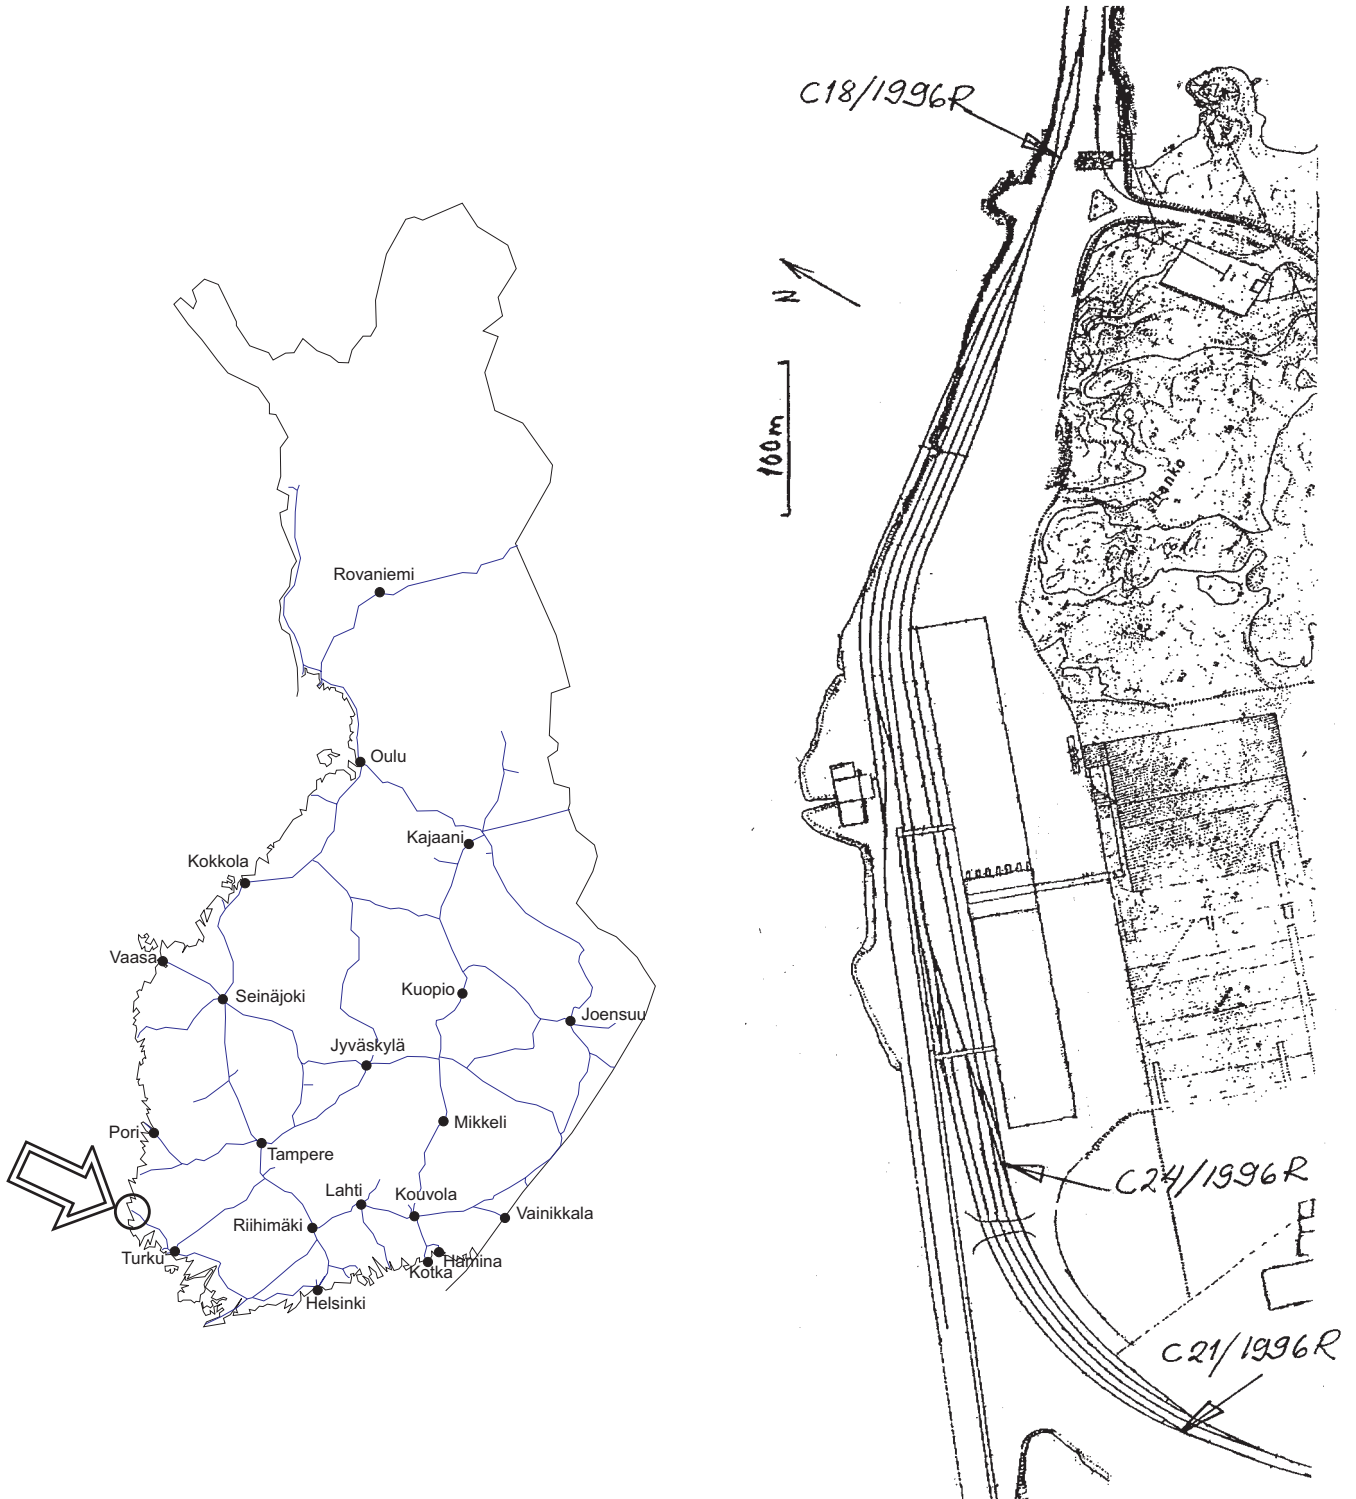
C24/1996 R Uusikaupunki Kemira Agro Oy:n tehtaat. Raiteisto oli vahinkopaikalla teollisuusraiteeksi hyväkuntoinen. Raiteisto on säännöllisesti mitattu ja sallituissa raja-arvoissa. Suistumiskohdan vaihteen no: 4 mekanismia oli raivauspäällikön mukaan vaurioitettu ajamalla kumipyöräajoneuvoilla mekanismin yli. Vaihde ei toiminut kunnolla.

Uudenkaupungin Kemira Agro Oy:n tehdasraiteistolla tapahtuneet junavahingot

Uudenkaupungin Kemira Agro Oy:n tehtailla suistui 11.11.1996 (1 1996 R) venäläinen täyteen kuormattu lannoitevaunu kiskoilta. Samalla tehtaasalueella suistui 17.11.96 (21 1996 R) tyhjä ammoniakkivaunu kiskoilta ja kaatui. 1.12.96 (2 1996 R) lannoitelastissa olleen junan viisi vaunua suistui kiskoilta jolloin yksi vaunuista kaatui.

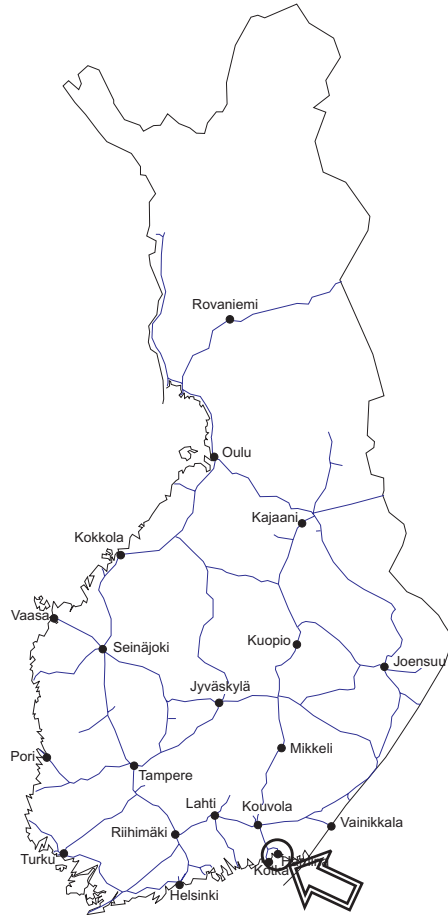
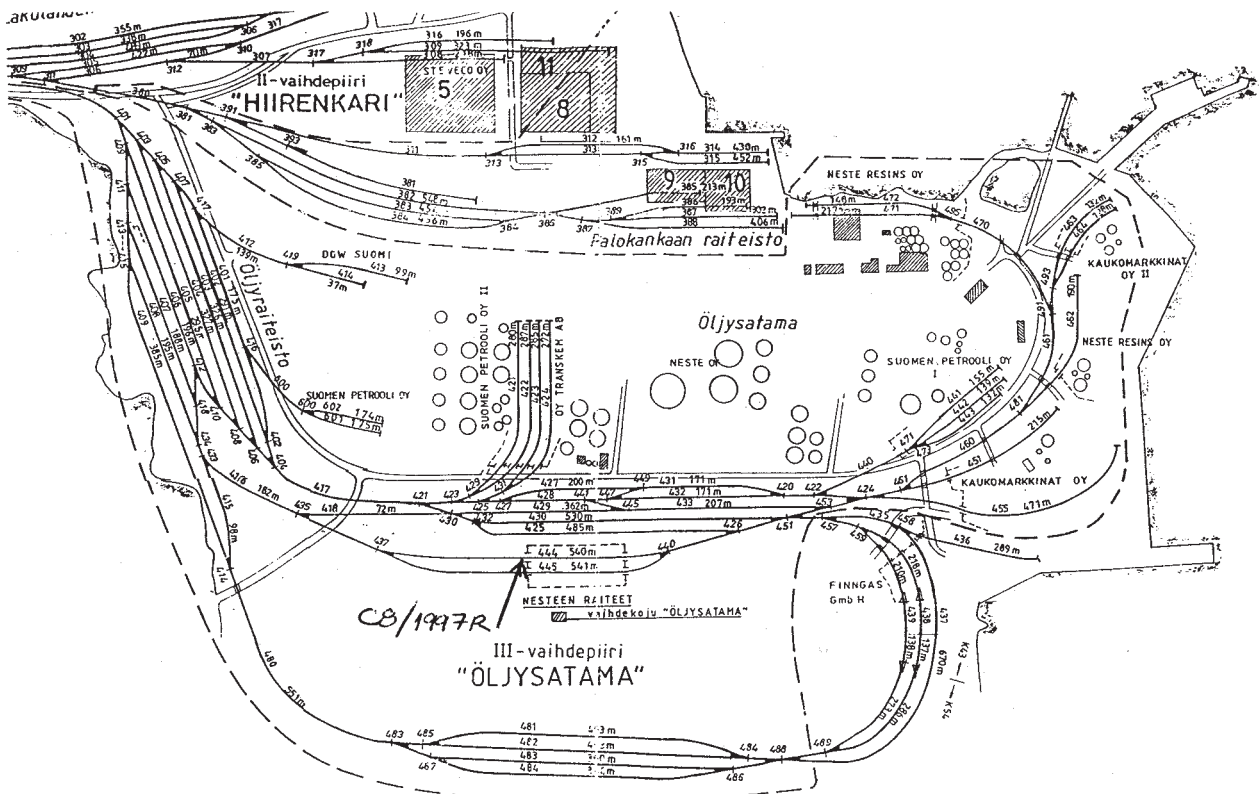
C8/1997 R. Haminassa Neste Oy:n raiteistolla 23.2.97 kahdenkymmenen tyhjän vaunun letkaa oltiin työntämässä raiteella 444 (liite 4). Kaksi tyhjää neliakselista venäläistä kemikaalivaunua (VAK) suistui kiskoilta. Suistuneet vaunut olivat työnnettävän junan ensimmäisiä. Suistumisen seurauksena ensimmäinen vaunu osui lastaus- ja purkauslaitteistoon ollen vähällä rikkoa kemikaaliputkistoa. Suistuminen aiheutti em. laitteisiin huomattavia ulkonaisia vahinkoja. Vaunuihin tuli pieniä vaurioita, mutta vaunujen kemikaalisäiliöt eivät vahingoittuneet törmäyksessä.

C8/1997 R. Haminan ratapiha Neste Oy:n raiteisto. Kahden kemikaalivaunun suistuminen ja lastaus- ja purkauslaitteiston vaurioituminen johtui raiteiston talvikunnossapidon laiminlyönnistä. Märkkää paakkuuntuvaa lunta joutui tyhjän junavaunun alle niin paljon, että teli nousi kiskoilta kerrotuin seurauksin.

Haminan sataman ratapihalla Neste Oy:n raiteistolla tapahtunut junavahinko

Haminan ratapihalla suistui 23.2.1997 (C8/1997 R) kaksi tyhjää kemikaalivaunua kiskoilta. Suistuneet vaunut törmäsivät kemikaalien lastaus- ja purkauslaitteeseen vaurioittaen sitä.
