## Tutkintaselostus

B 2/1998 R

### Vaaratilanne junaliikenteessä Keravalla 7.12.1998

### HAZARDOUS SITUATION IN TRAIN TRAFFIC AT KERAVA, FINLAND, ON DECEMBER 7, 1998

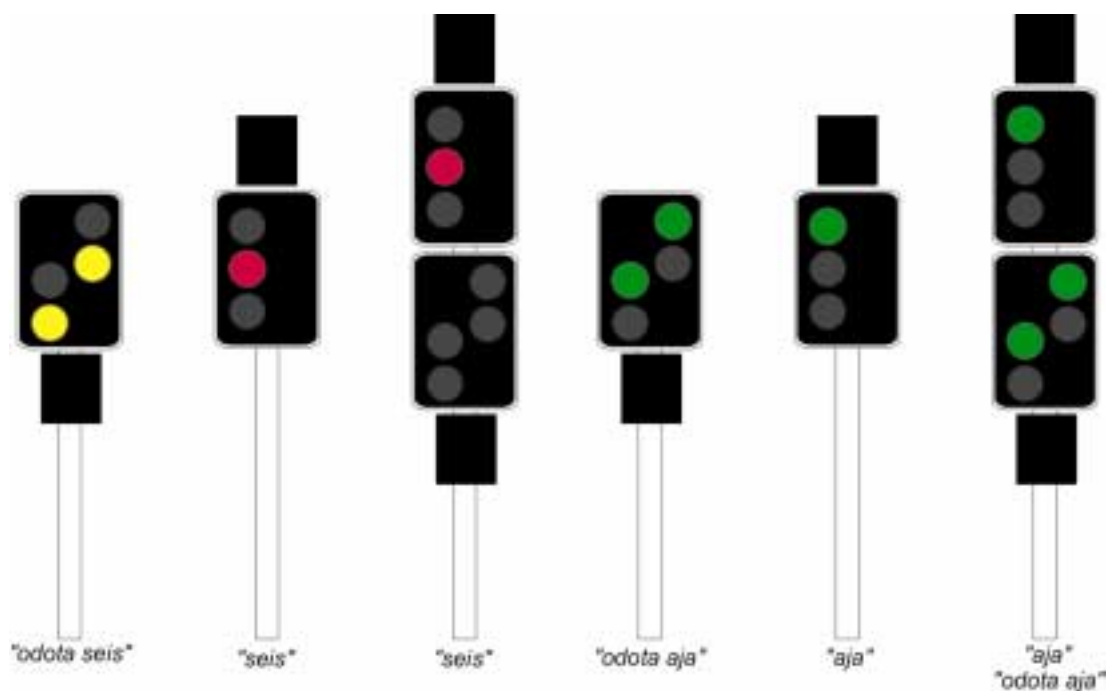
Kuva 12. Esiopastimen "odota seis"-opaste, pääopastimen "seis"-opaste ja niiden yhdistelmä. Kun pääopastimessa on "seis"-opaste, sen alla oleva esiopastin on sammuksissa. Oikealla esiopastimissa on "odota aja"-opaste ja pääopastimissa "aja"-opaste.

Figure 12. "Wait stop" aspect of a distant signal, "stop" aspect of a main signal and their combination. If the main signal has a "stop" aspect, the distant signal below is off. To the right, the distant signals display a "wait proceed" aspect and the main signals "proceed" aspect.

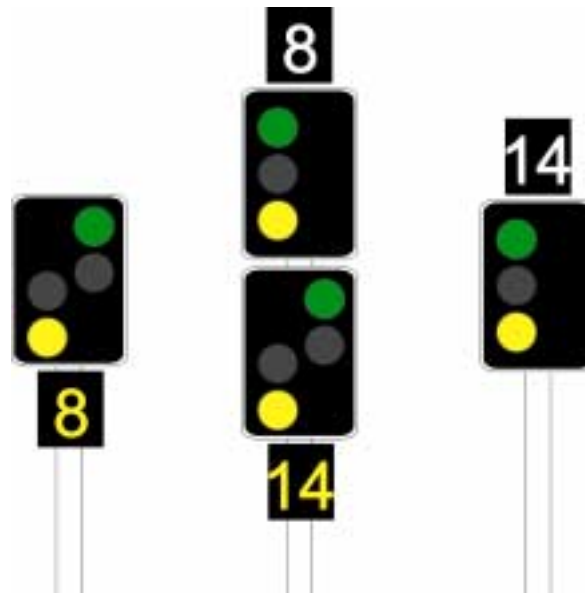
Kuva 13. Esiopastimen "odota sn 80"-opaste ja pääopastimen "aja sn 140"-opaste. Opastimien yhdistelmän pääopastimessa "aja sn 80"-opaste ja esiopastimessa "odota sn 140"-opaste.

Figure 13. To the left, a distant signal aspect "wait sn 80", and to the right, a main signal aspect "proceed sn 140". In the centre, the main and distant signal combination displays a "proceed sn 80" aspect and a "wait sn 140" aspect.

- Uuden opastinjärjestelmän opastimien yhdistelmä, jossa esi- ja pääopastin numero-opastimineen ovat päällekkäin on liian monimutkainen ja vaikeaselkoinen, eikä 35 km/h nopeusrajoitus erotu tarpeeksi suuremmista nopeusrajoituksista. Junaa ajetaan suurella nopeudella, vaihtelevissa sää- ja valaistusolosuhteissa ja erilaisten häiriötekijöiden vaikuttaessa, jolloin opasteiden havaitsemiselle ja merkityksen tulkinnaalle ei välttämättä jää tarpeeksi aikaa.

1. Uuden opastinjärjestelmän opastimien yhdistelmä, jossa esi- ja pääopastin numero-opastimineen ovat päällekkäin, on monimutkainen ja vaikeaselkoinen.
