## Tutkintaselostus

C 5/1998 R

### Tasoristeysonnettomuus Hangossa 16.3.1998

### LEVEL CROSSING ACCIDENT AT HANKO, FINLAND, ON MARCH 16, 1998

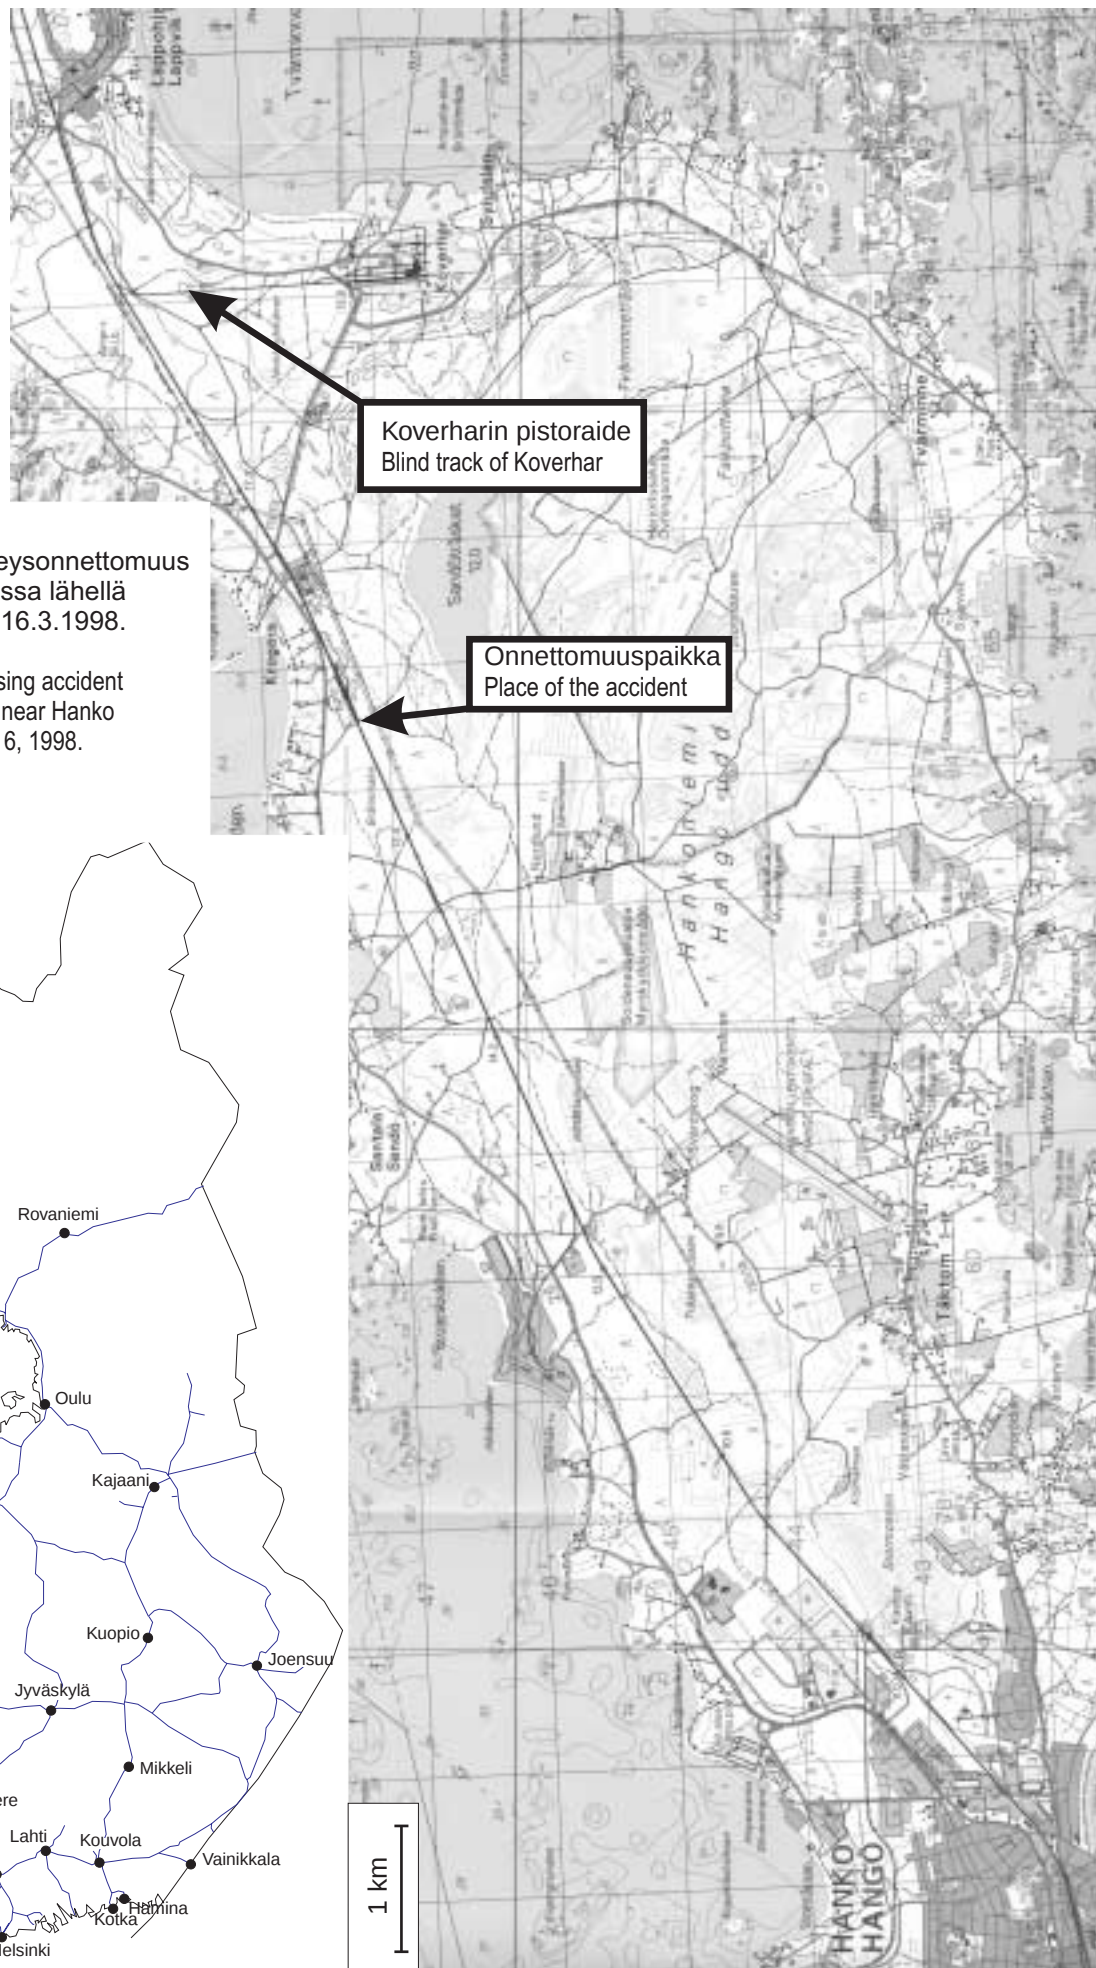
Kuva 1. Tasoristeysonnettomuus Krogarsissa lähellä Hankoa 16.3.1998.

Figure 1. Level crossing accident at Krogars near Hanko on March 16, 1998.

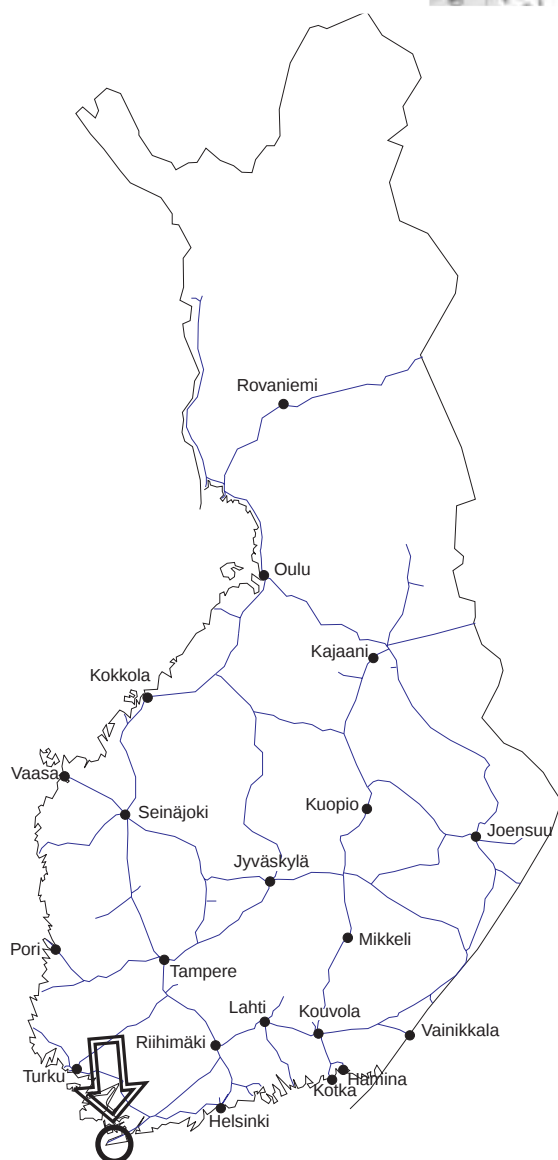
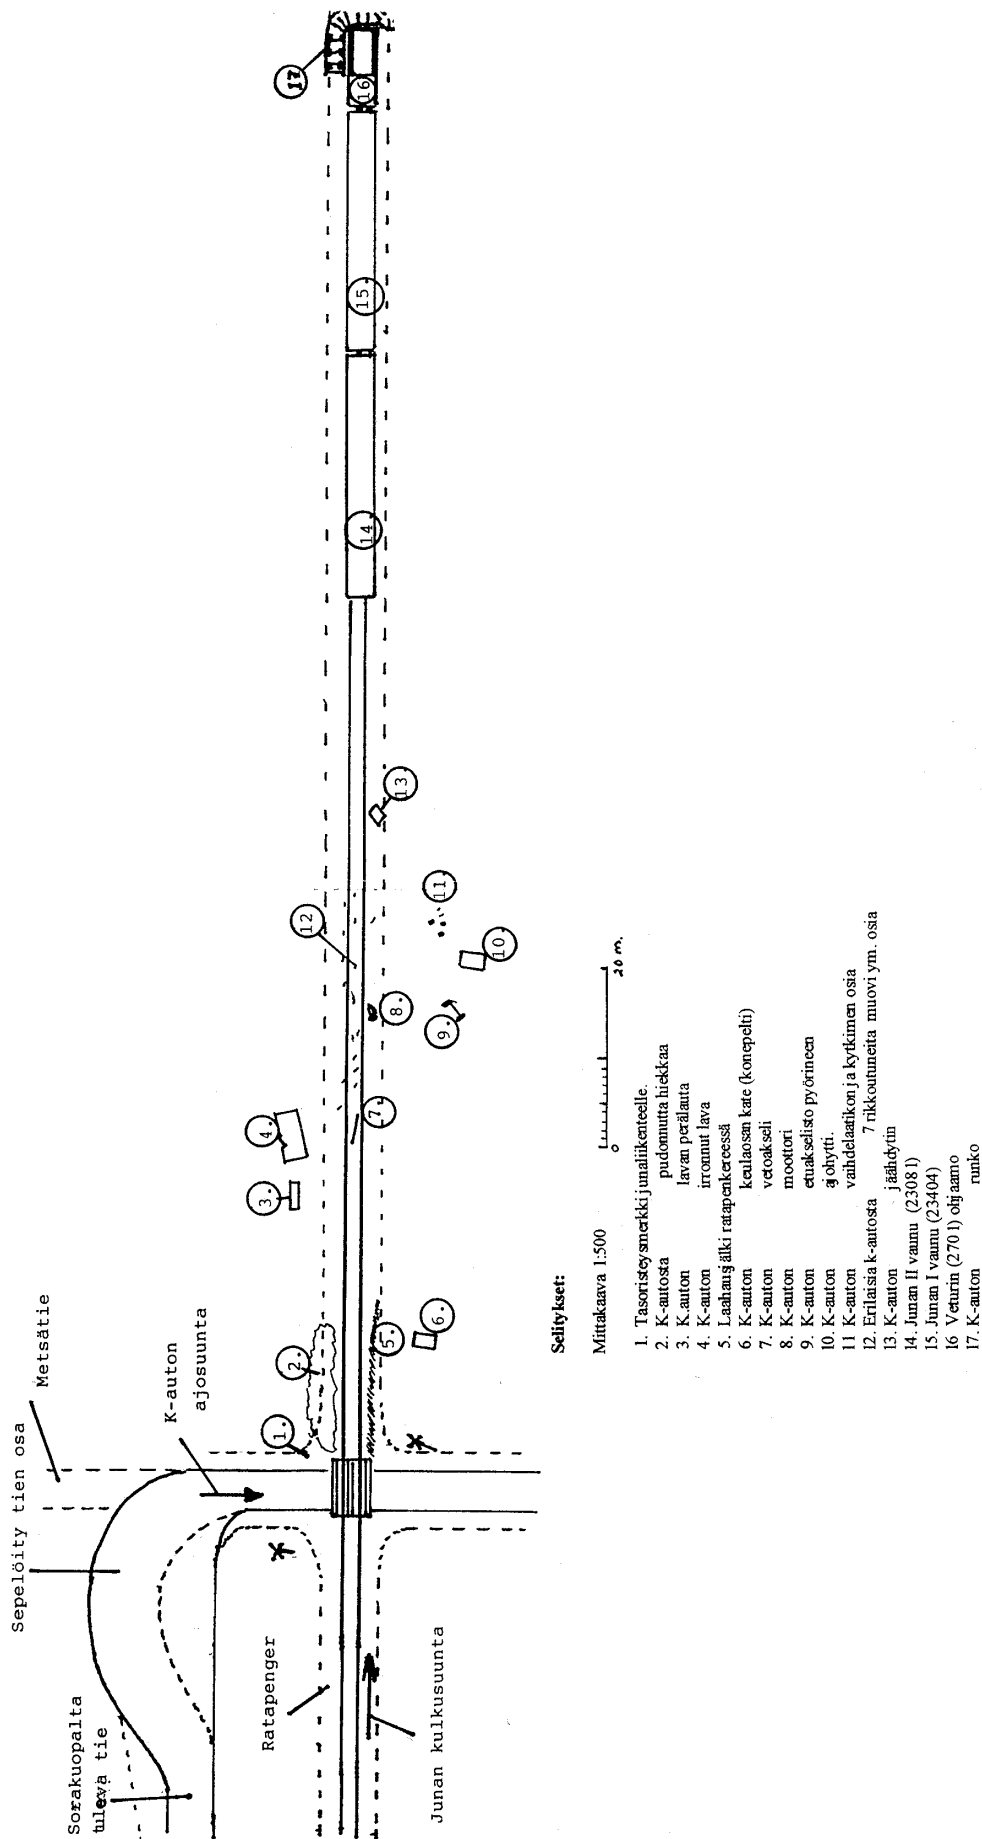
Kuva 2. Tasoristeysonnettomuus Hangossa 16.3.1998. Poliisin tekniikan laatima tapahtuma-  
 mapaikkapiirros.

Figure 2. Level crossing accident at Hangossa on March 16, 1998. Drawing of the scene made by police.
