## Tutkintaselostus

C 6/1999 R

# Säiliövaunujen suistuminen kiskoilta ja palo Vainikkalassa 7.4.1999

### TANK WAGONS DERAILING AND CATCHING FIRE AT VAINIKKALA, FINLAND, ON APRIL 7, 1999

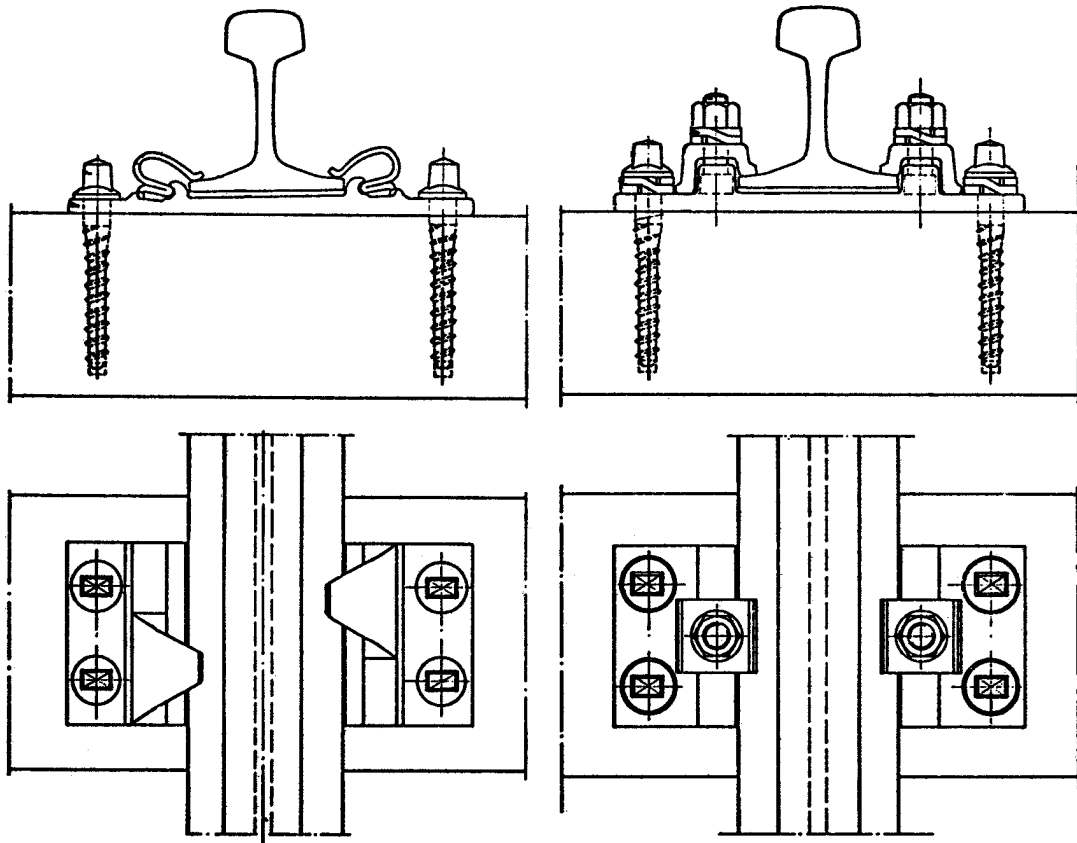
Ratapihan vaihteet olivat YV54-200-1:9<sup>4</sup>-vaihteita lukuun ottamatta pääraiteeseen liittyviä vaihteita V51 ja V53, jotka olivat YV60-300-1:9<sup>5</sup>-vaihteita. YV54-vaihteet olivat puupölkkyvaihteita lukuun ottamatta vaihdetta V59, joka oli varustettu betonisilla vaihdepölkkyillä. Puuvaihdepölkkyihin kiskot oli kiinnitetty ruuvikiinnityksellä (K-kiinnitys).

Kuva 1. Jousi- ja ruuvikiinnitys (Hey-Back) / K-kiinnitys.

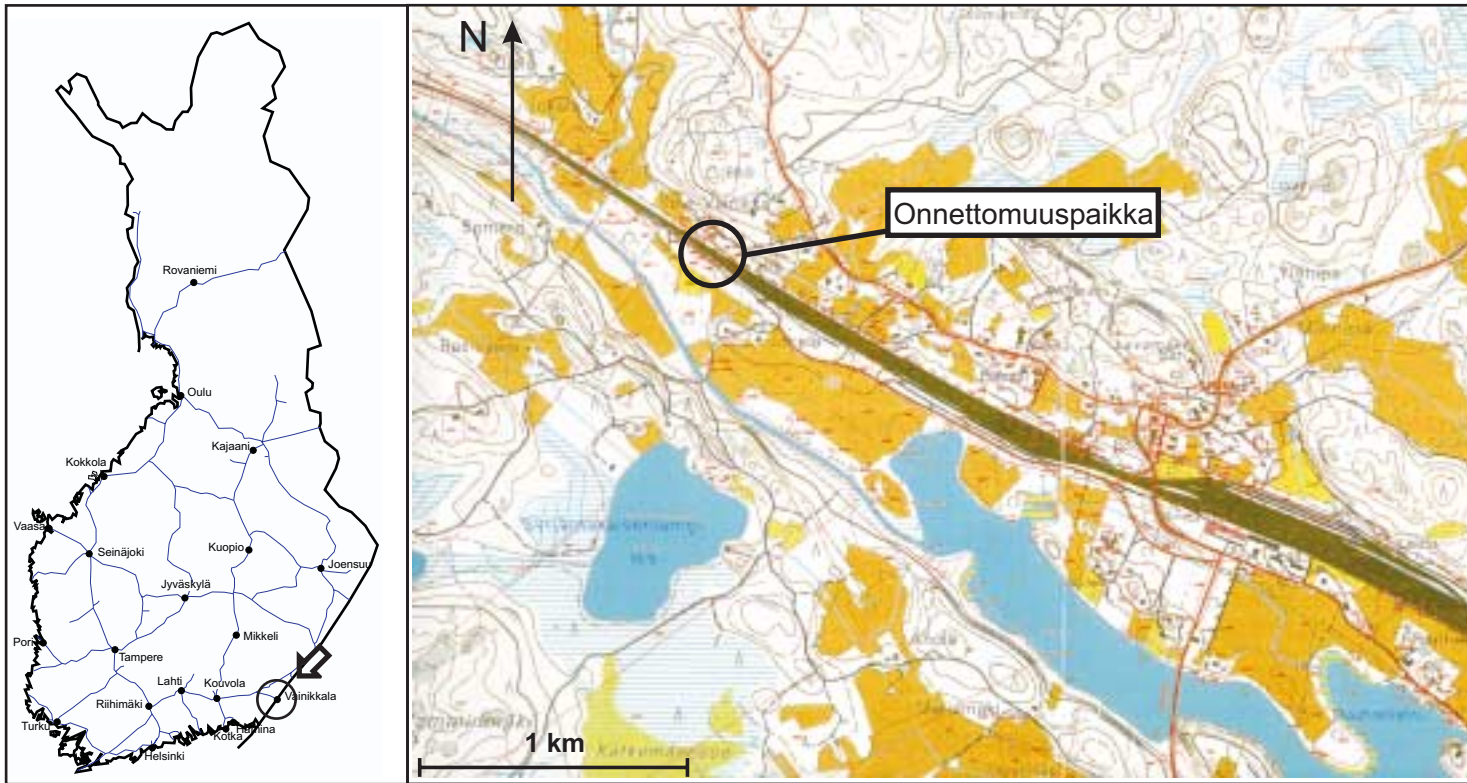
Kuusi vaunuista kaatui suistuttuaan kiskoilta. Vaunut kaatoivat suistuessaan sähkörata-portaalin pylvään, jolloin portaalin orsi ja siihen ripustettu ajojohdin putosivat alas ja aiheuttivat valokaaren vaunun ja ajojohtimen välille. Valokaari sytytti kaatuneiden vaunujen säiliöistä valuneen raakaöljyn. Ensimmäisenä syttyi jokin vaunuista 18.-20. (ks. kuvaliitteen kuva 1). Palo levisi nopeasti kaikkiin kaatuneisiin vaunuihin.

Kuva 1. Säiliövaunujen suistuminen kiskoilta ja palo Vainikkalassa 7.4.1999. Onnettomuuspaikka.

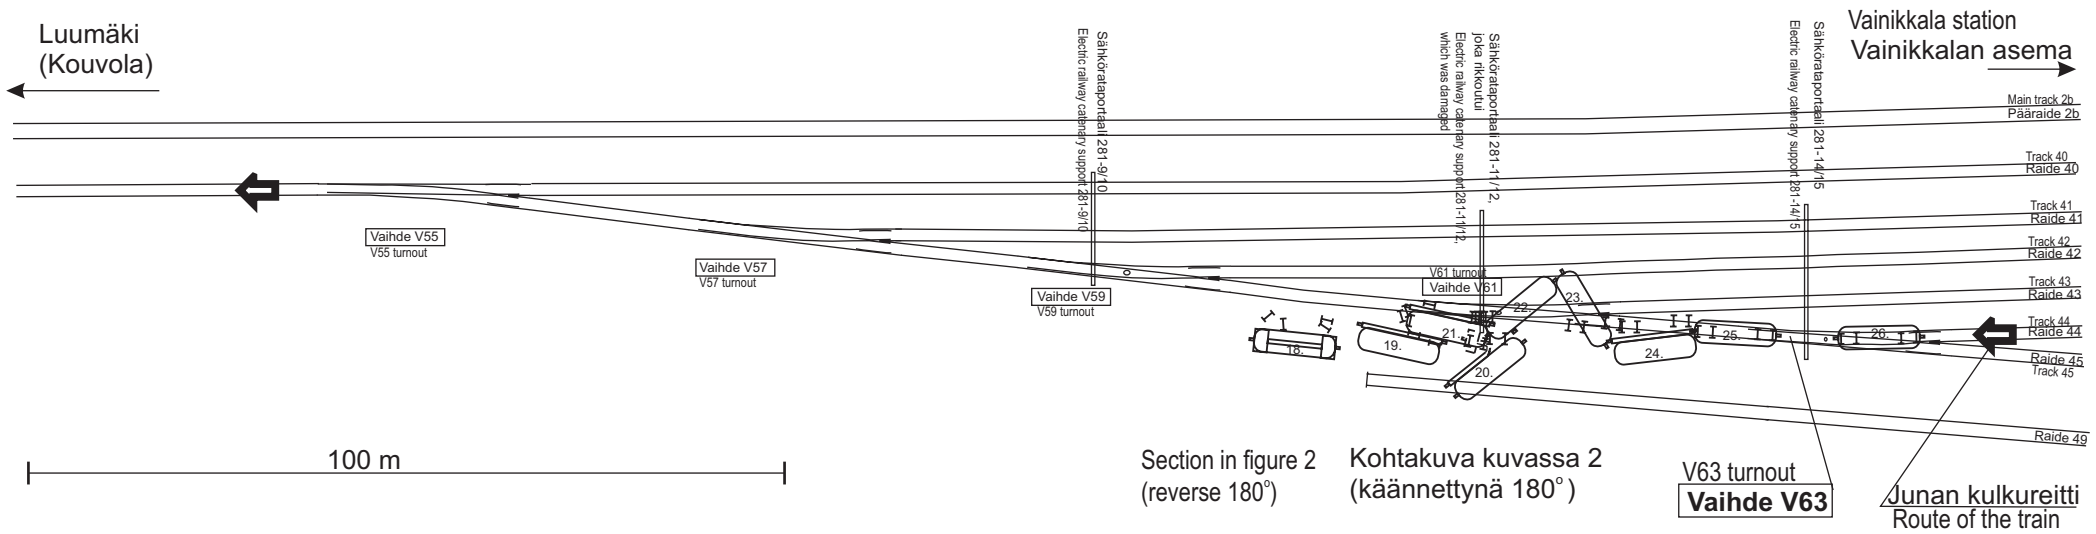
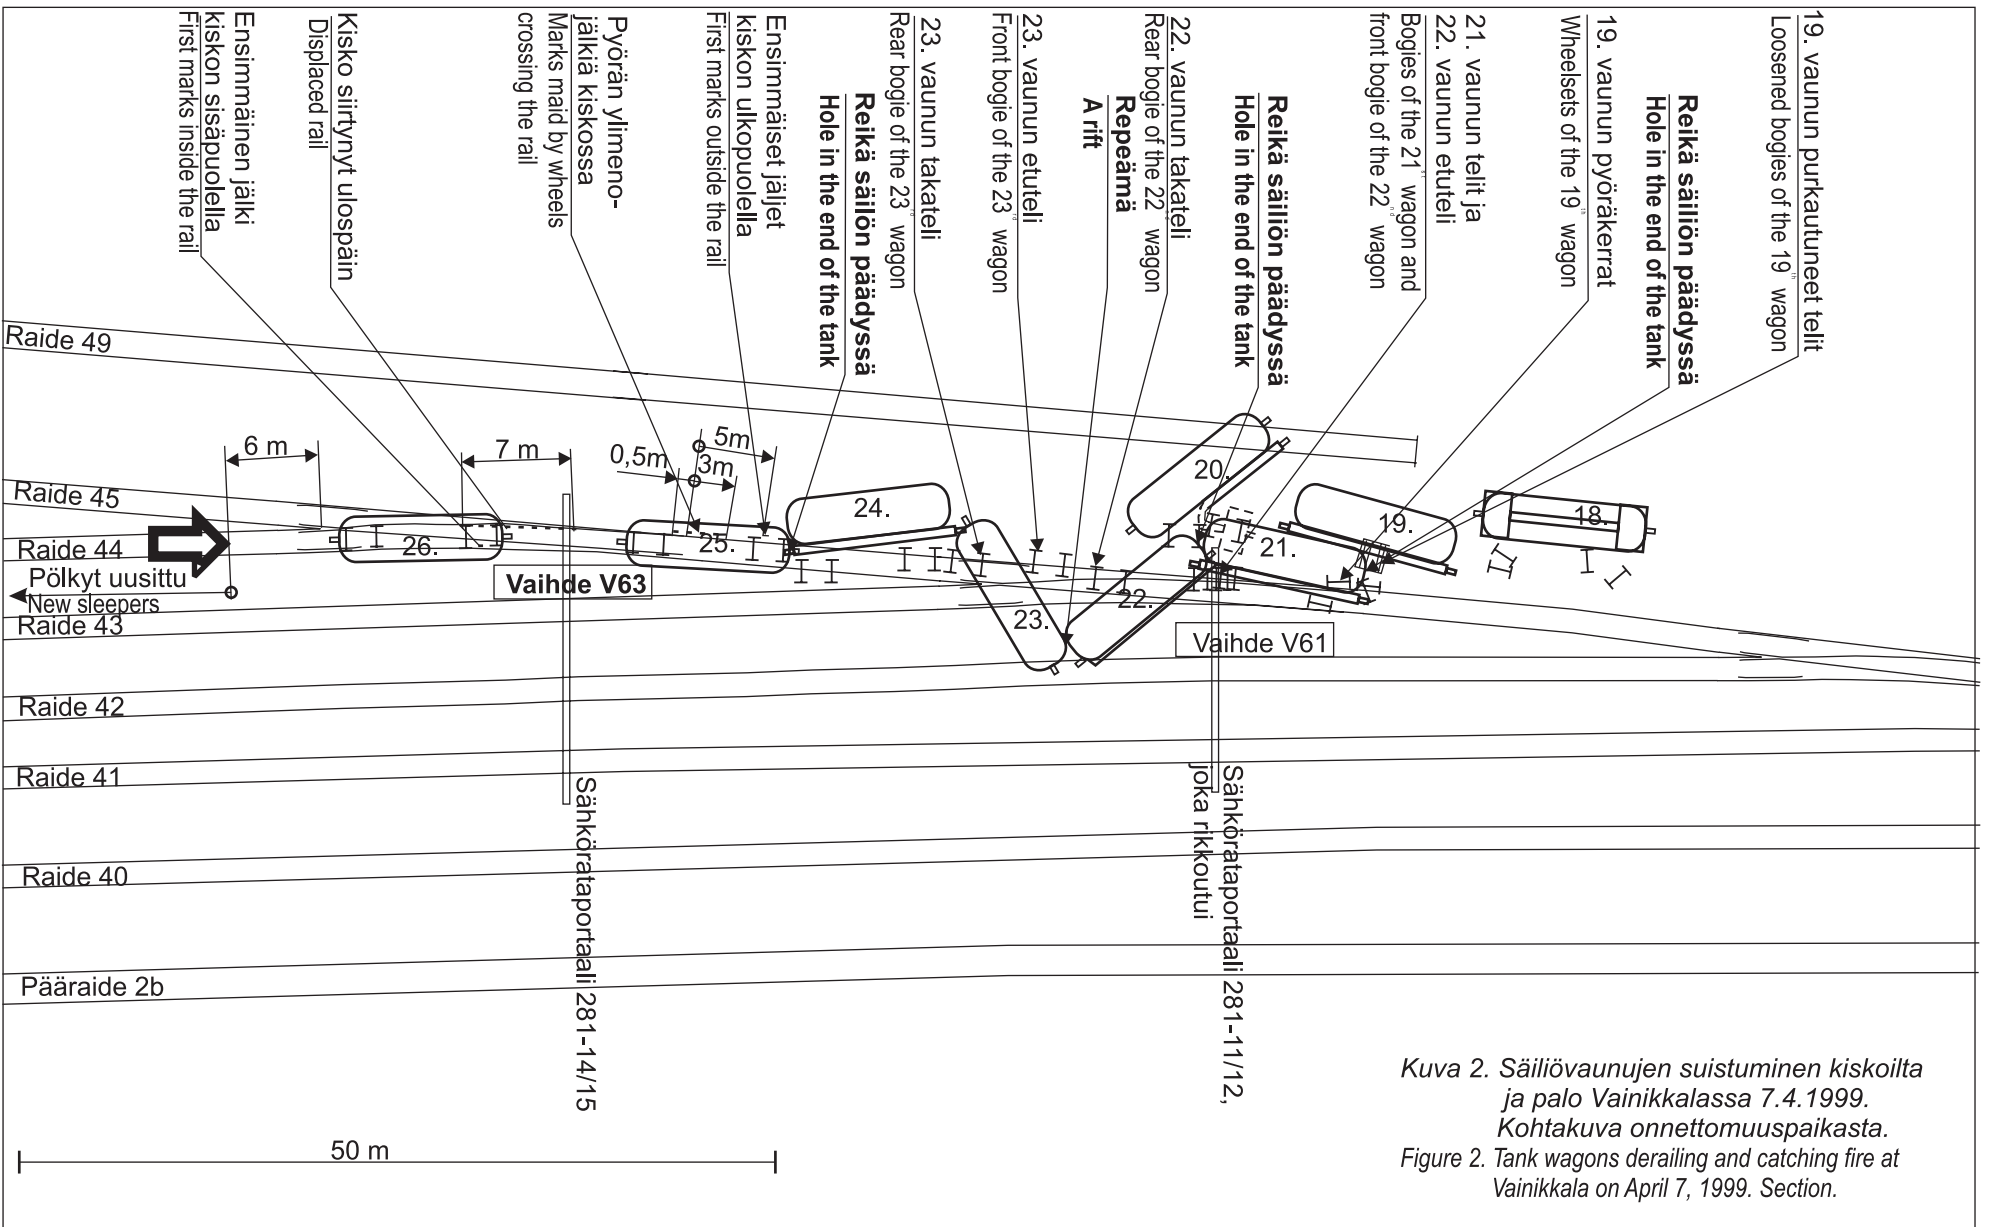
Vaunut (18. - 26.) jäivät suistumisen jälkeen seuraavasti (ks. myös kuvaliitteen kuva 2):

Kuva 2. Säiliövaunujen suistuminen kiskoilta ja palo Vainikkalassa 7.4.1999.  
Kohtakuva onnettomuuspaikasta.  
Figure 2. Tank wagons derailed and catching fire at Vainikkala on April 7, 1999. Section.

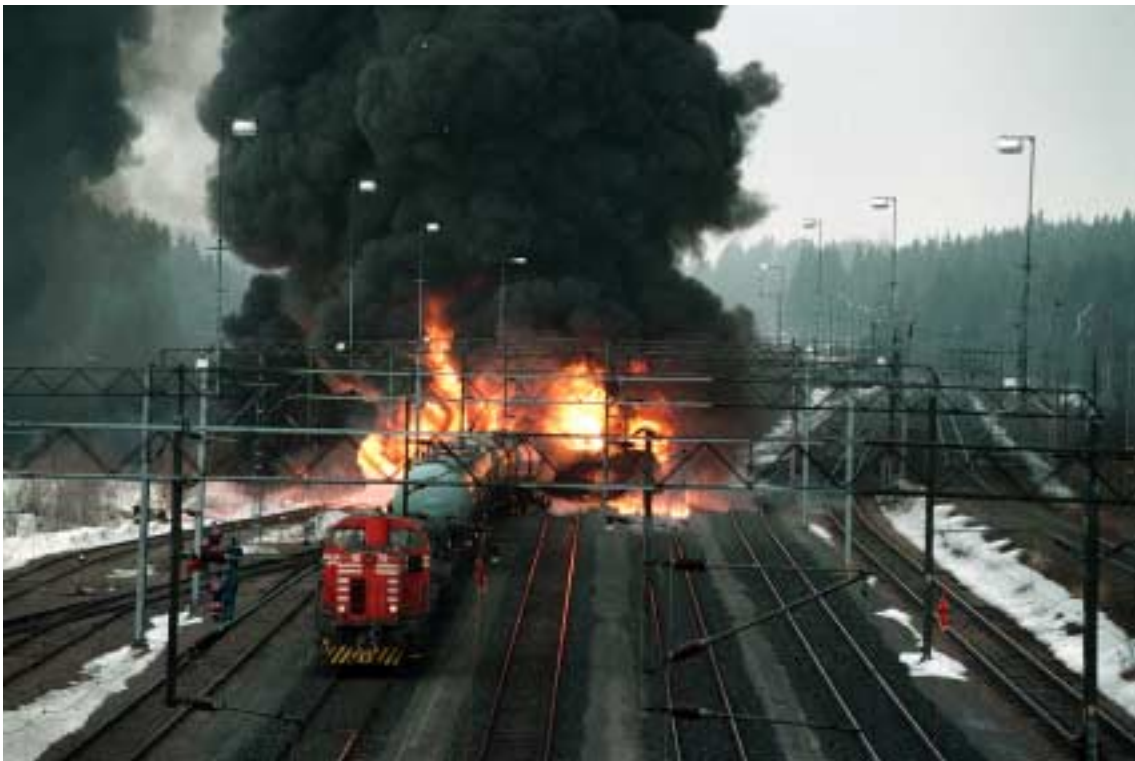
Kuva 4. Säiliövaunujen suistuminen kiskoilta ja palo Vainikkalassa 7.4.1999. Tapahtumapaikka palon aikana. Etualalla näkyvä veturi on takapästä vaunuja pois siirtänyt vaihtotyöveturi PV2. (Kuva Etelä-Saimaa / Mika Strandén)

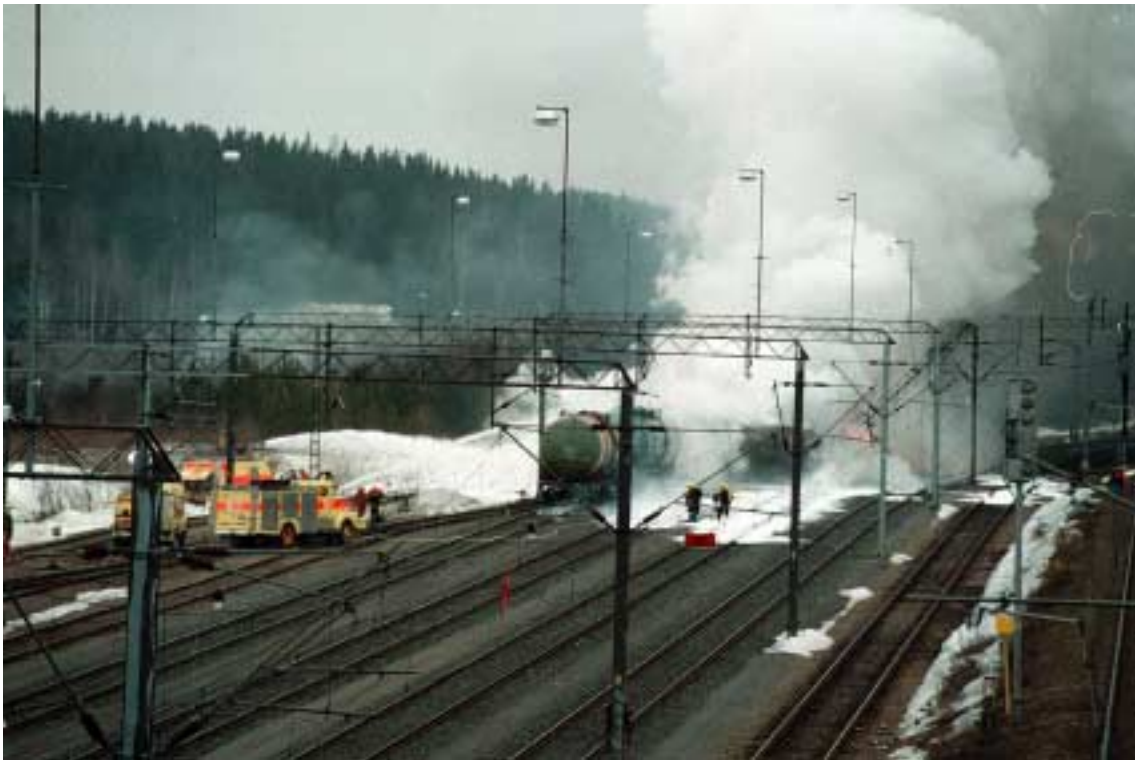
Seitsemän onnettomuuspaikalle jäänyttä vaunua paloi. Ne olivat kaikki suistuneet kiskoilta ja joko kaatuneet tai niiden säiliön päädyssä oli automaattikytkimen tekemä reikä. Kaksi pystyssä pysynyttä vaunua säilyi lähes vaurioitumattomana. Ne olivat vain pudonneet kiskoilta.

Kuva 5. Säiliövaunujen suistuminen kiskoilta ja palo Vainikkalassa 7.4.1999. Yleiskuva tapahtumapaikasta, kun palo oli jo lähes täysin saatu sammutettua. (Kuva Etelä-Saimaa / Mika Strandén)
