Tutkintaselostus

B 1/2000 R

Onnettomuus lissä Akolan vartioimattomassa tasoristeyksessä 9.2.2000

ACCIDENT AT UNGUARDED LEVEL CROSSING IN II, FINLAND, ON FEBRUARY 9, 2000

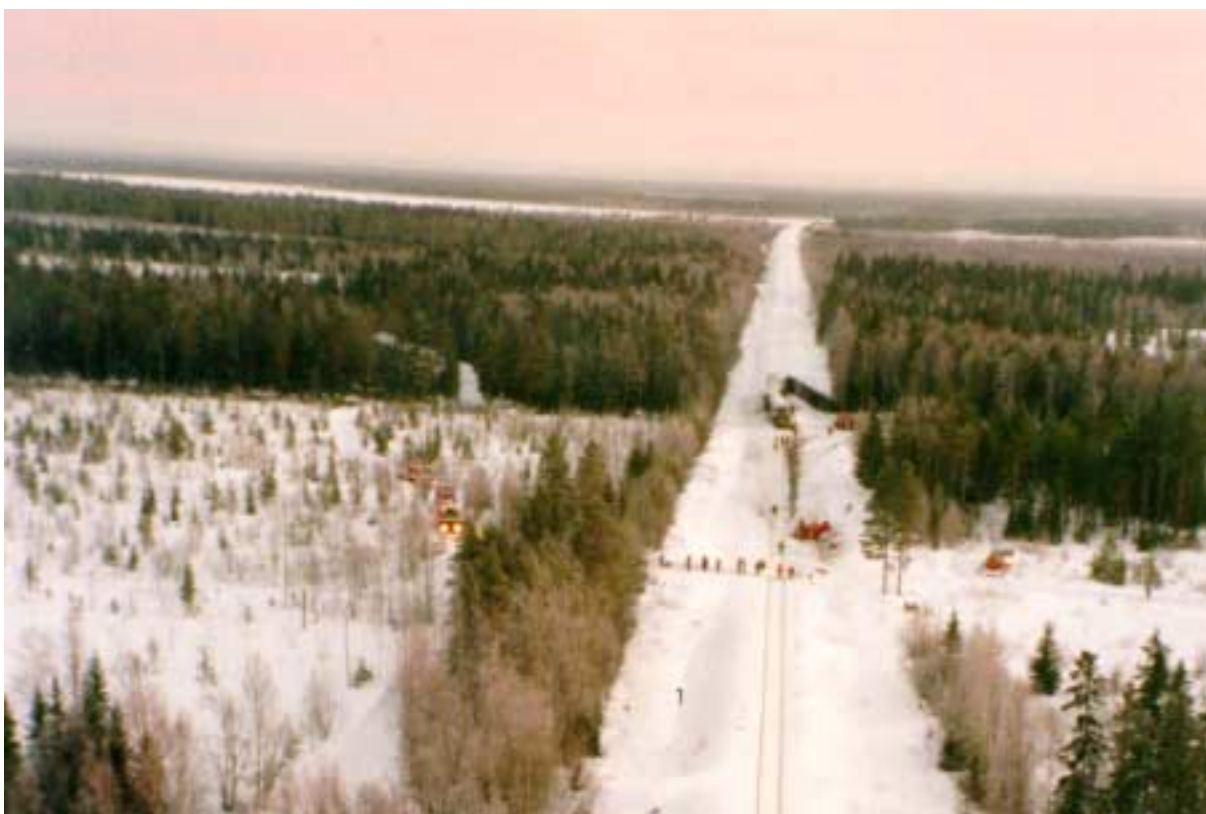
120 km/h kulkenut juna törmäsi vasemmalta alhaista nopeutta tulleeeseen pakettiautoon osuen sen kylkeen tavaratilan liukuoven kohdalle. Veturi suistui alas ratapenkereeltä oikealle puolelle rataa ja kaatui vasemmalle kyljelleen perä menosuuntaan. Myös junan ensimmäinen vaunu kaatui vasemmalle kyljelleen perä menosuuntaan peräpäähän jäädessä ratapenkereelle ja etupään penkereen sivuun. Kaksi keskimmäistä vaunua suistui kiskoilta, mutta pysyi pystyssä. Viimeisestä vaunusta vain etuteli suistui kiskoilta.

Pakettiauto romuttui onnettomuudessa täysin. Veturi ja ensimmäinen vaunu vaurioituivat pahoin. Myös muiden vaunujen päätyihin tuli vaurioita. Kaikkien vaunujen istuimet säilyivät ehjinä ja pysyivät kiinnityksissään. Rataa vaurioitui noin 200 metriä ja kiskotusta uusittiin noin 50 metrin matkalta. Onnettomuudesta aiheutuneet kokonaiskustannukset olivat noin 20,3 Mmk.

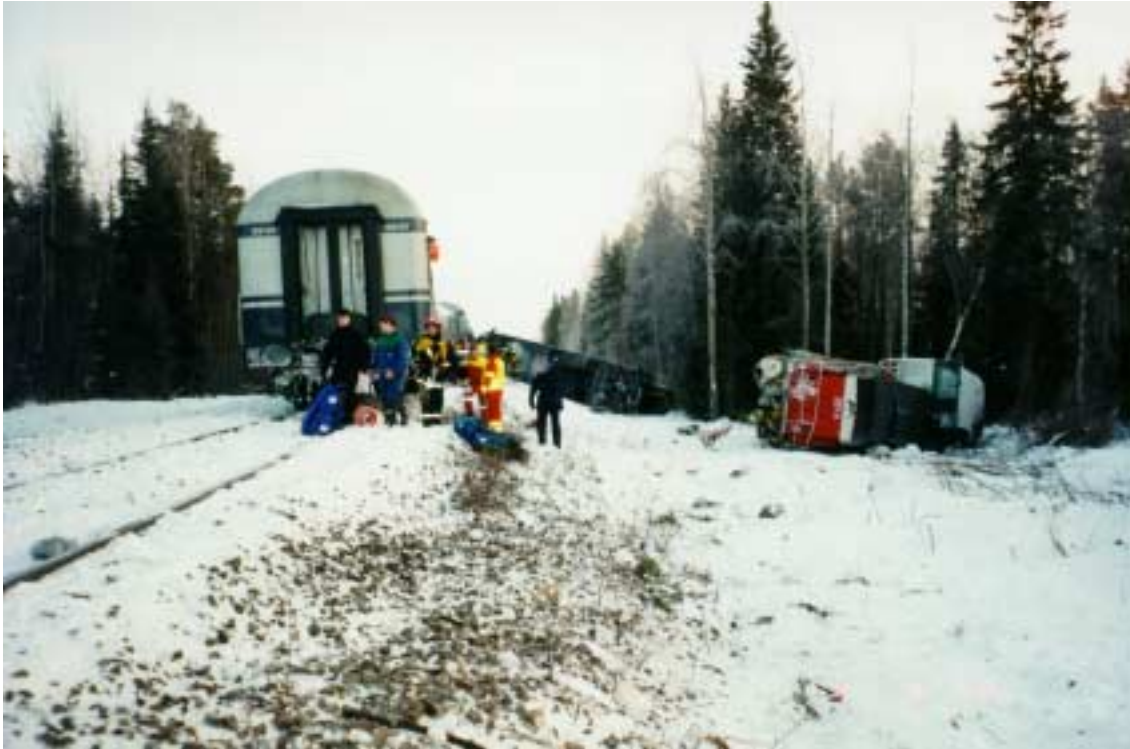
Kuva 1. Onnettomuus lissä Akolan vartioimattomassa tasoristeyksessä 9.2.2000. Matkustajat siirtymässä tasoristeykselle.

Figure 1. Accident at unguarded level crossing in li, on February 9, 2000. The passengers walking towards the level crossing.
